FICHAS ETNOGRÁFICAS: HORREOS Y PANERAS

DENOMINACIÓN DEL EDIFICIO HORREO
 SUBCONJUNTO MIRANDA (SANTO DOMINGO)
 TITULARIDAD PRIVADA ÚNICA

POSTAL	MIRANDA, Nº 106	BARRIO	
NÚCLEO POBLACIÓN	MIRANDA	PARROQUIA	MIRANDA
I.P.A.A.			
GEOGRÁFICA-S.I.G.

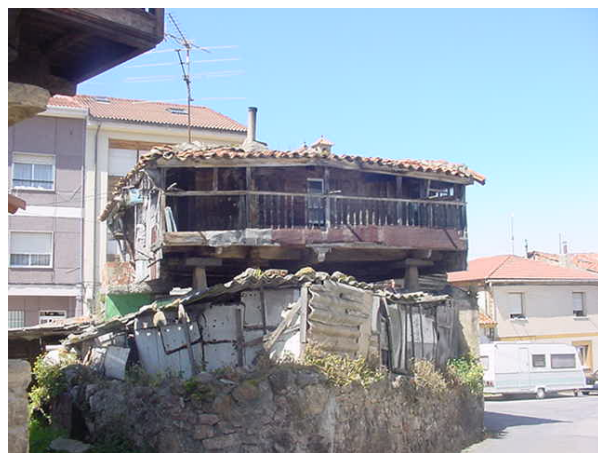
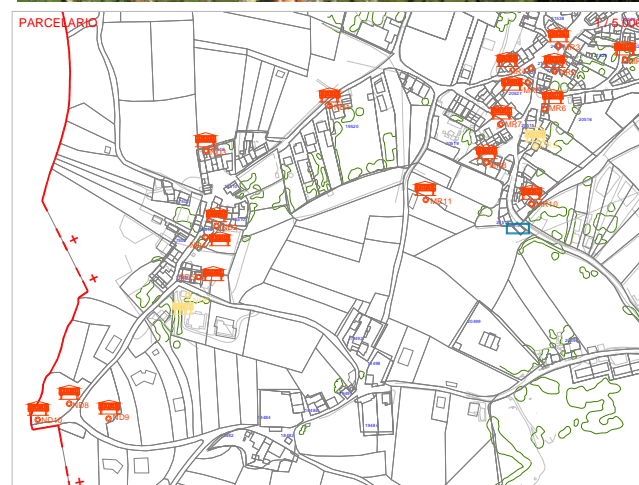
MAL ESTADO DE CONSERVACIÓN
 ELEMENTOS CONSTRUCTIVOS AGOTADOS.
 SE APRECIA LA INSERCIÓN DE CHIMENEA DEBIDO A NUEVOS
 USOS DISTINTOS AL ALMACENAJE Y SECADO DE PRODUCTOS
 AGRÍCOLAS.

ESTADO GLOBAL	RUINOSO
APROVECHAMIENTO	ELEMENTO CARENTE DE APROVECHAMIENTO URBANÍSTICO
INTERVENCIONES DE GENERAL APLICACIÓN	+
