FICHAS ETNOGRÁFICAS: HORREOS Y PANERAS

DENOMINACIÓN DEL EDIFICIO HORREO

SUBCONJUNTO LLARANES (VIEJO)

FICHA 76

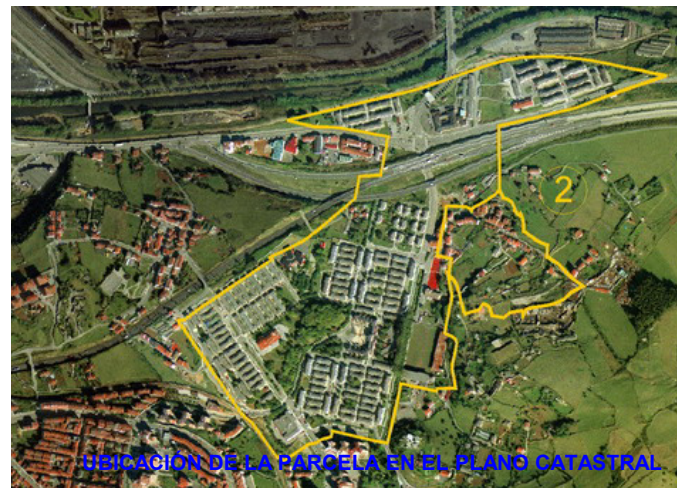
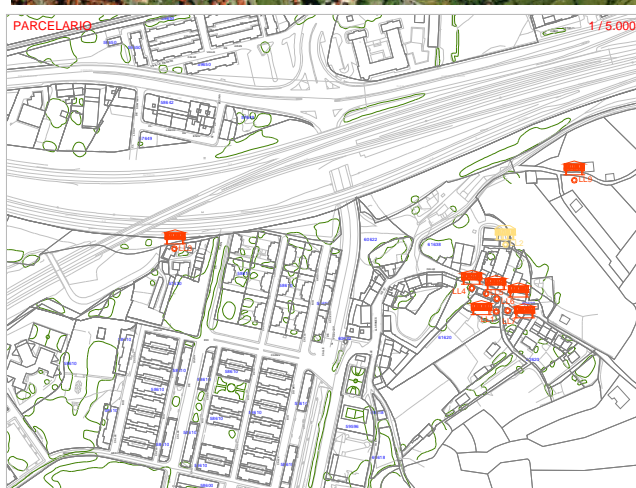
MAL ESTADO DE CONSERVACIÓN.  
 COMPOSICIÓN DESVIRTUADA POR CONSTRUCCIÓN INFERIOR DE BAJA CALIDAD.  
 CARENIA DE CORREDOR.  
 ESTRUCTURA AUXILIAR SUSTENTANTE DE LOS ALEROS DE LA CUBIERTA.

ESTADO GLOBAL	MALO
APROVECHAMIENTO	ELEMENTO CARENTE DE APROVECHAMIENTO URBANÍSTICO
INTERVENCIONES DE GENERAL APLICACIÓN	+

Interv. de general aplicación: Conservación y Mantenimiento, Consolidación y Reparación, Restauración y Recuperación
