FICHA Nº IPAA 376

CATÁLOGO URBANÍSTICO

DENOMINACIÓN DEL EDIFICIO EDIFICIO DE VIVIENDAS EN RUINA

POSTAL	LOS ALFOLIES, Nº 6	CALLE
NÚCLEO POBLACIÓN	LA VILLA	PARROQUIA AVILES
I.P.A.A.		
GEOGRÁFICA-S.I.G.

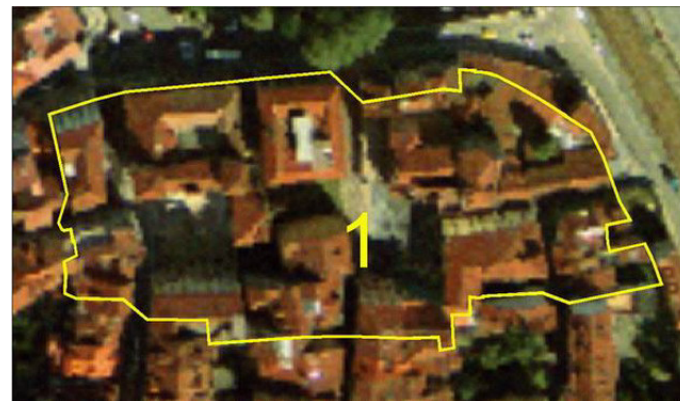
REFERENCIACIÓN DE ENTORNO

LAS PLANTAS SUPERIORES SE HAN HUNDIDO. QUEDA LA FACHADA DE LA PLANTA BAJA.

Dado el estado de ruina del edificio y el bajo interés de la porción de fachada que se mantiene, la rehabilitación atenderá fundamentalmente a la recuperación del volumen original, aprovechando los elementos de cantería en la nueva fachada, cuyo diseño general tratará de recoger como criterio de diseño la ruptura producida por el antiguo camino de ronda adyacente a la muralla.
