# PROYECTO DE ESTUDIO HISTÓRICO- ARQUEOLÓGICO Y EXCAVACIÓN ARQUEOLÓGICA DEL TRAMO NORORIENTAL DE LA MURALLA DE AVILÉS

## MEMORIA ARQUEOLÓGICA

**CASTRUM. ARQUEOLOGÍA, RESTAURACIÓN Y GESTIÓN CULTURAL SL**

**Septiembre 2020**

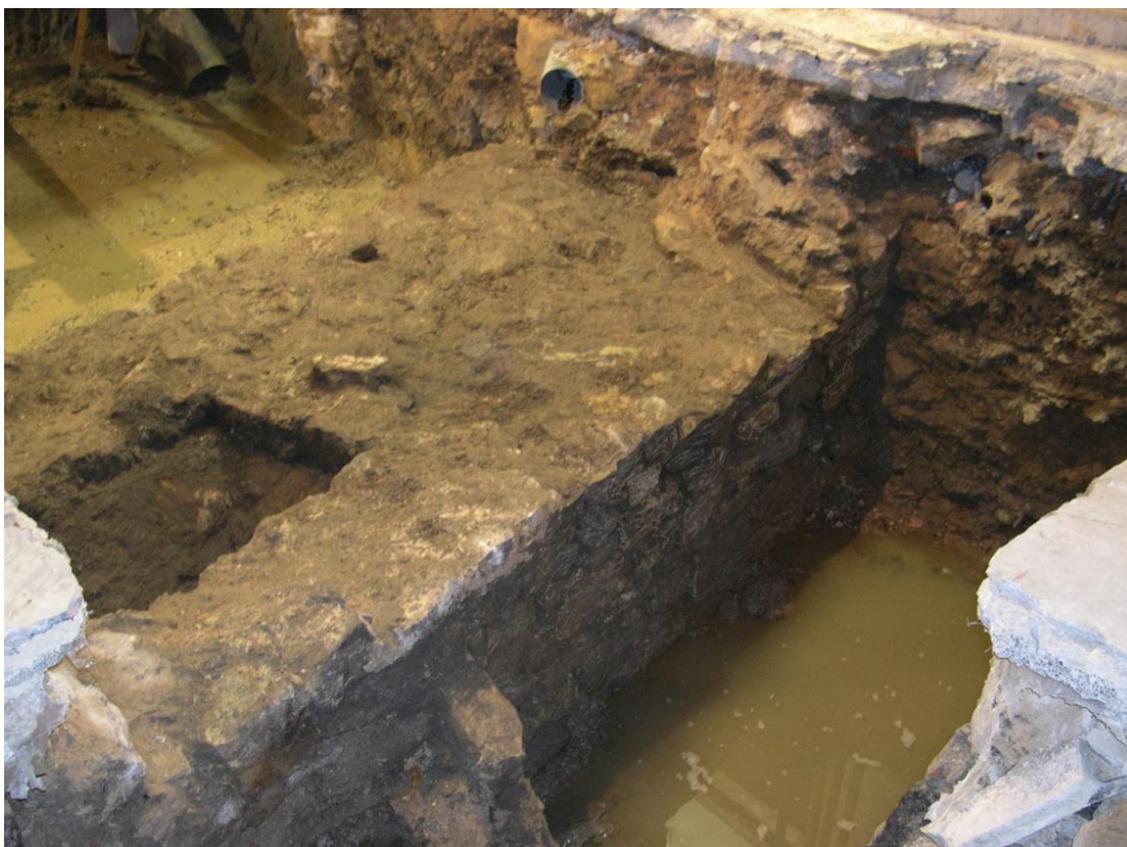
Vista del tramo de muralla arrasado documentado en la excavación arqueológica del subsuelo del solar nº 5 de la calle San Bernardo (García Álvarez-Busto y Fanjul Peraza 2004)

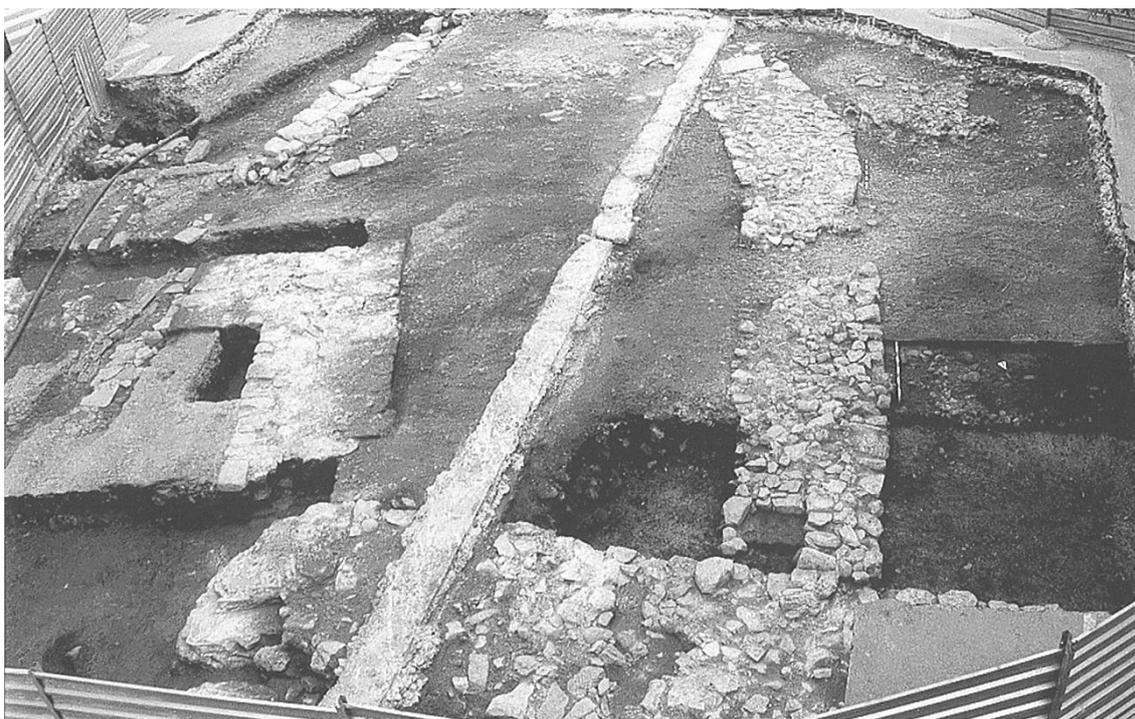
Vestigios arrasados de la muralla y de la barbacana adelantada adosada a la muralla documentados en la excavación arqueológica realizada en la Plaza de España (García y Marcos 2007).

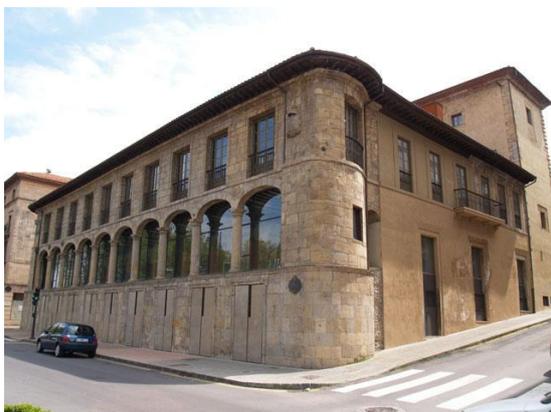
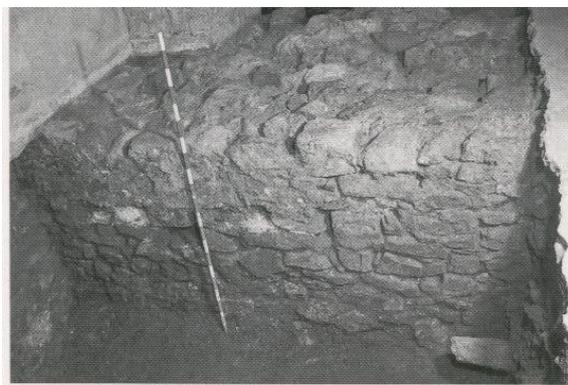
A la izquierda. Fachada septentrional del palacio de Camposagrado, construida sobre el lienzo amurallado. A la derecha. Vestigios arrasados de la muralla documentados durante la excavación arqueológica realizada en el interior del palacio (Requejo et alii 2007).

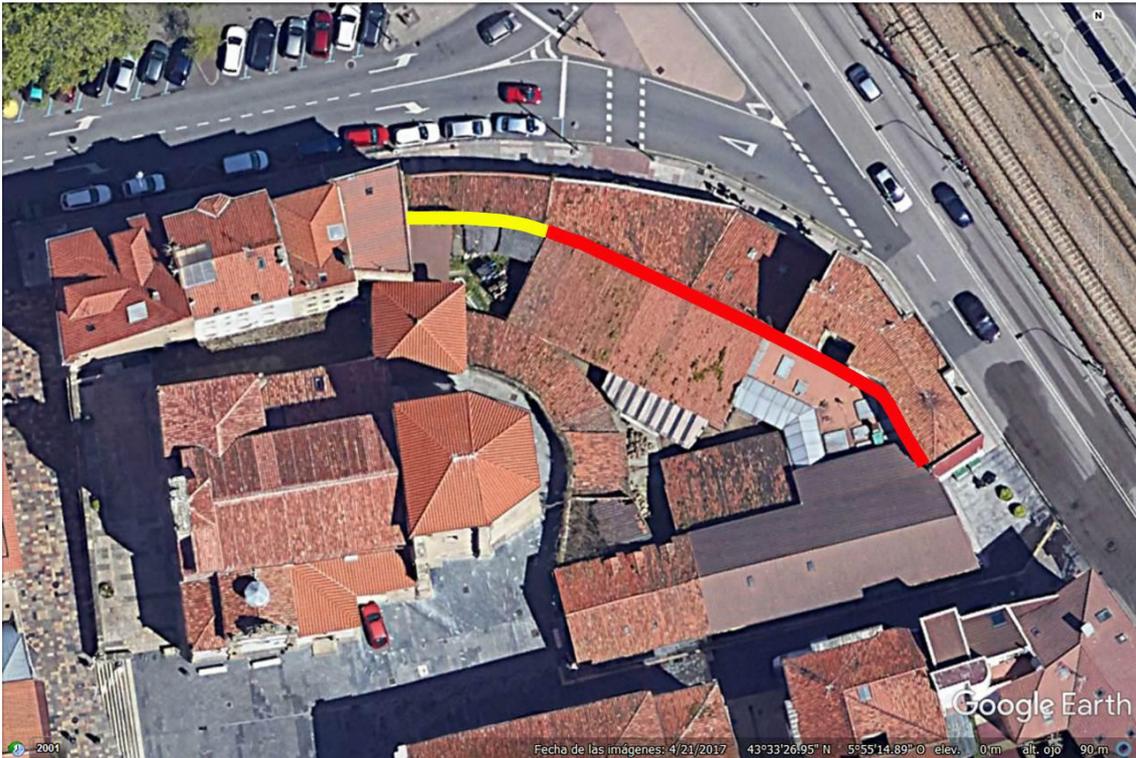
Vista aérea del tramo 1, con los vestigios de la muralla remarcados. En amarillo el tramo de muralla documentado, y en rojo la probable continuación de su trazado.

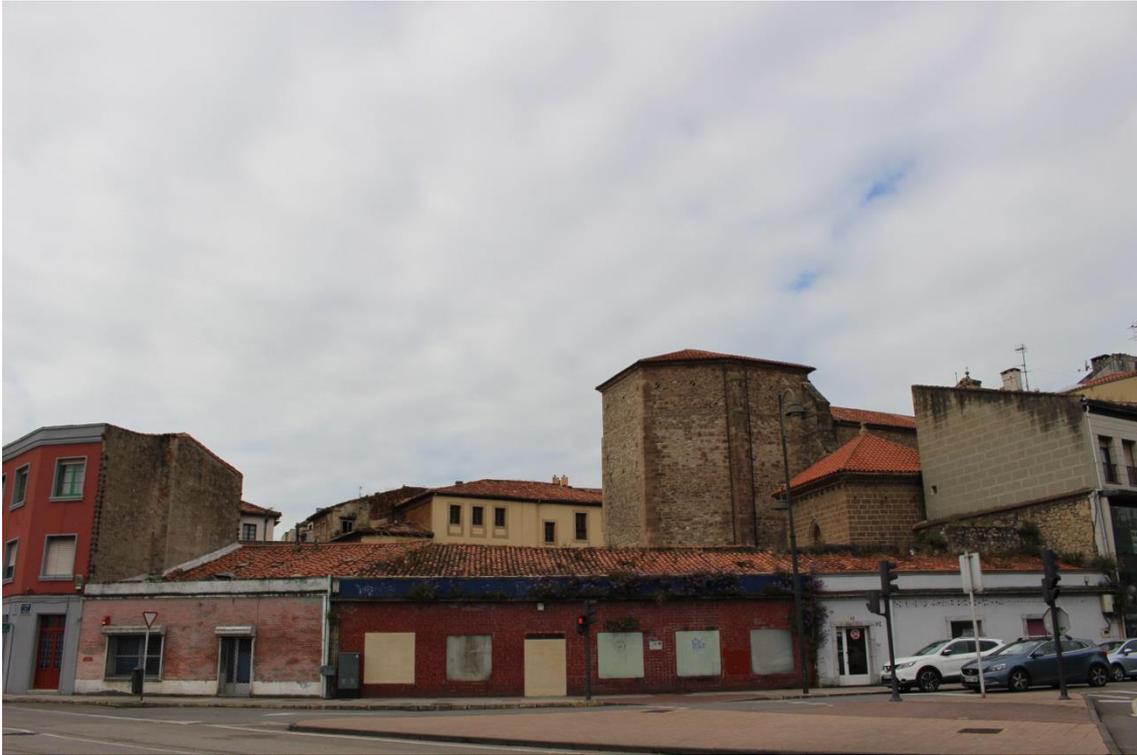
Vista del tramo 1 desde la calle de La Muralla. Se aprecian las tres edificaciones de planta baja (nº 42, 44 y 46) y el edificio de dos pisos (nº 48) que se adosan al paramento exterior de la muralla.

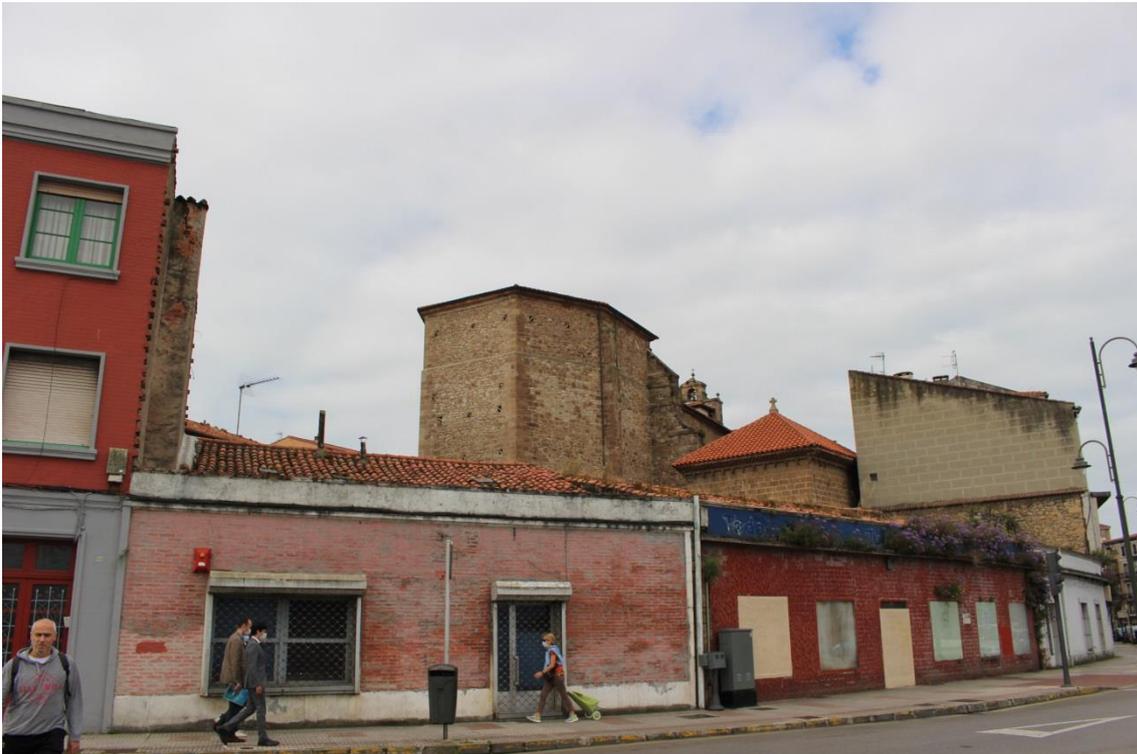
Vista de las viviendas de planta baja nº 44 y 46 que se adosan al paramento exterior de la muralla. Es previsible que las viviendas se adosen al paramento exterior de la muralla, tal y como hemos podido comprobar en el nº 42 colindante.

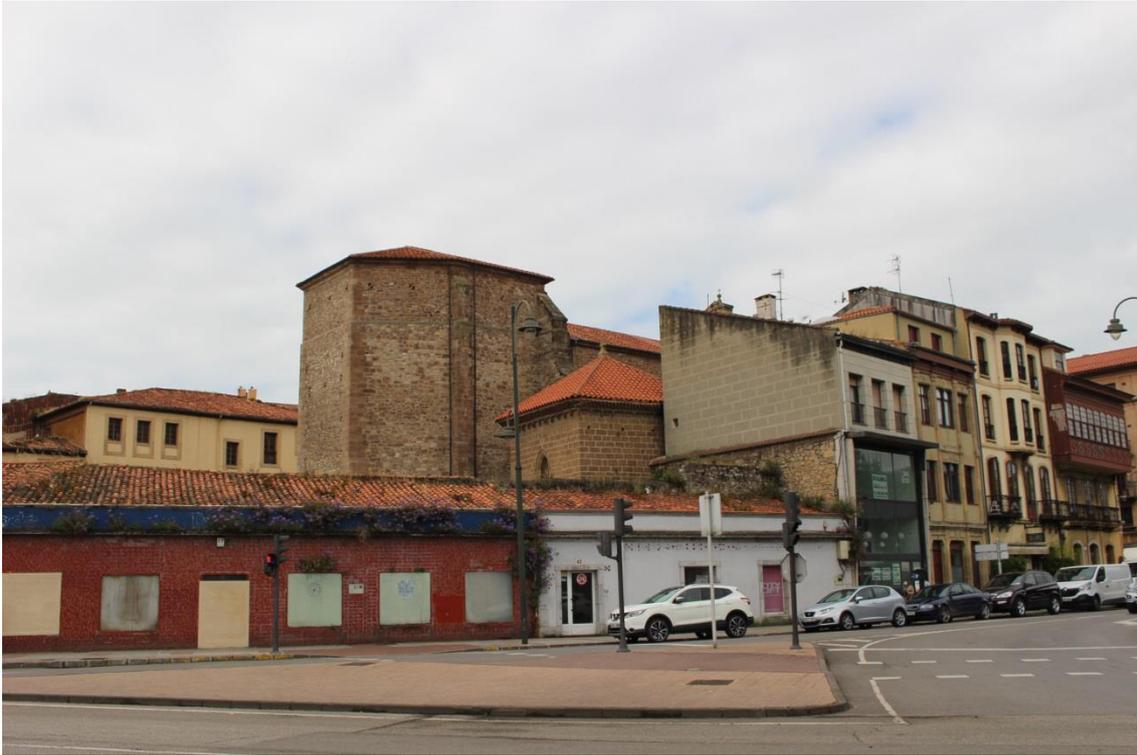
Vista de las viviendas nº 42 y 44, adosadas a la cara externa de la muralla

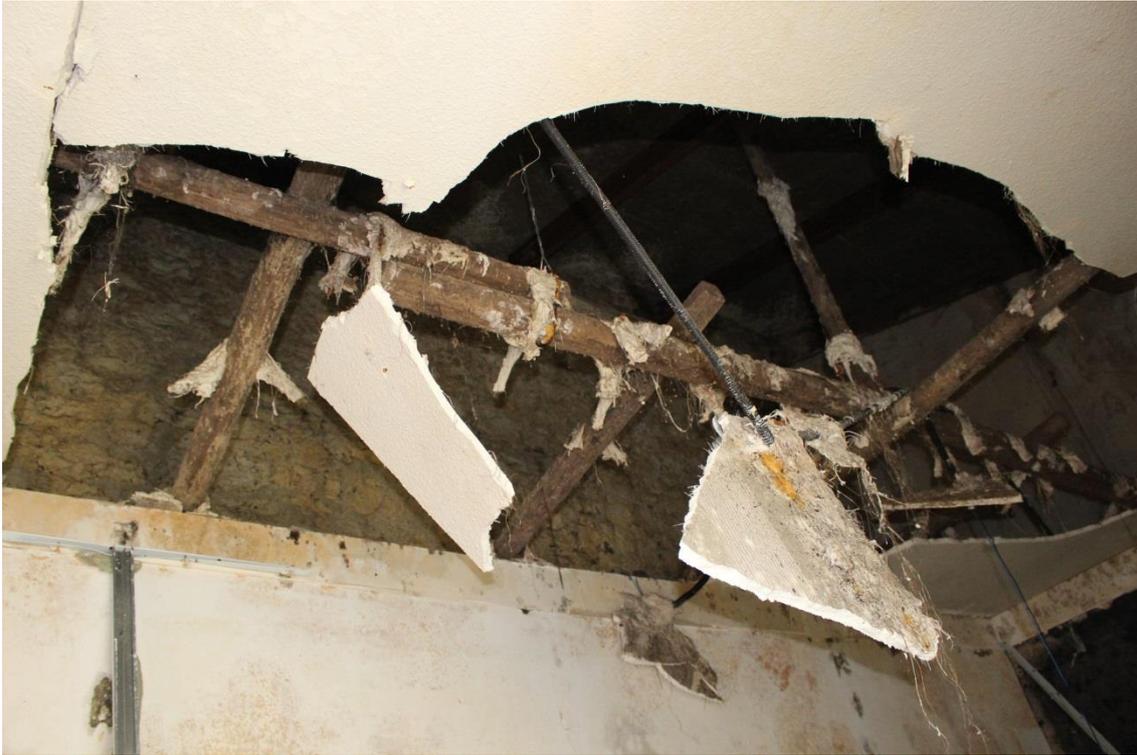
En el contexto de nuestra intervención arqueológica hemos tenido acceso al interior de la vivienda **nº 42 de la calle de La Muralla**. Esta edificación de planta baja está subdividida en dos habitaciones interiores, de las cuales la occidental tiene 2,47 m de anchura. Presenta además parte del **falso techo parcialmente desprendido**, y a través de él pudimos documentar un tramo de muralla de al menos 6,85 m de longitud.

Vista del falso techo parcialmente desprendido que cubre la habitación occidental del nº 42 de la calle de La Muralla. A través de este falso techo pudimos realizar una documentación preliminar de los vestigios conservados de la muralla en este tramo.

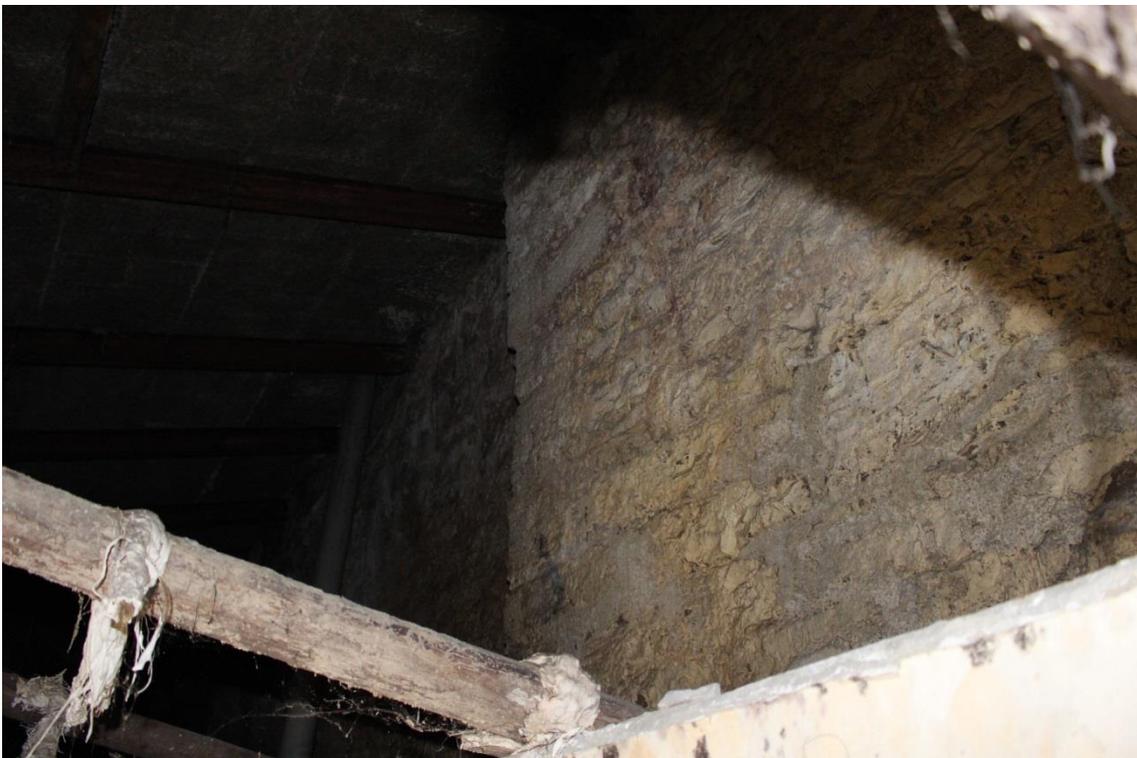
Documentación del paramento exterior de muralla a través del falso techo de la vivienda situada en el nº 42. Se aprecia el tramo superior de la muralla, con fábrica de mampostería ordinaria de piedra caliza parcialmente recubierta con revocos de argamasa.

El **paramento exterior de la muralla** presenta fábrica de **mampostería careada de piedra caliza** de color beige-amarillento. Las hiladas son irregulares y los mampuestos de tamaño variado. Se conservan **restos de revoco parcial** de la mampostería, algunos de los cuales podrían ser de cronología moderna (siglos XVII-XVIII).

En conjunto estimamos que **la muralla conserva en este tramo al menos 4,8-5 m de altura**, a lo que habrá que sumar lo que pueda conservar en su coronamiento superior, por encima de la cumbrera del tejado, y lo que pueda conservar a su vez por debajo de la actual rasante del suelo, a nivel de cimentaciones.

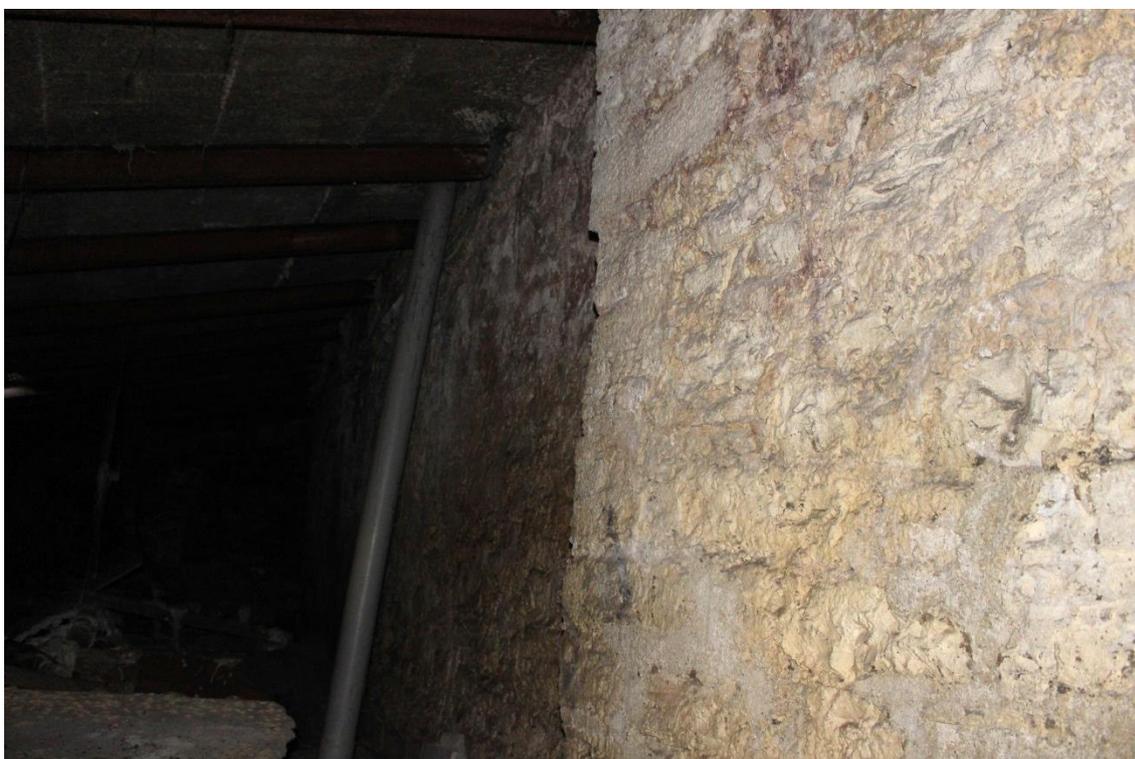
En este tramo el paramento exterior de la muralla presenta una esquina con un retranqueo de 40 cm. Desconocemos por el momento si este retranqueo se corresponde con la huella de un antiguo contrafuerte, estribo o torre de la muralla.

El tramo de muralla documentado presenta en concreto en esta zona un retranqueo de unos 40 cm de profundidad que configura una **pequeña esquina en el frente de muralla**. Esta se encuentra a una distancia de 4,85 m del cerramiento lateral del nº 40 colindante, y se corresponde con un cambio en el tramo superior de la muralla que sobresale por encima de la cumbrera del tejado que se adosa a esta.

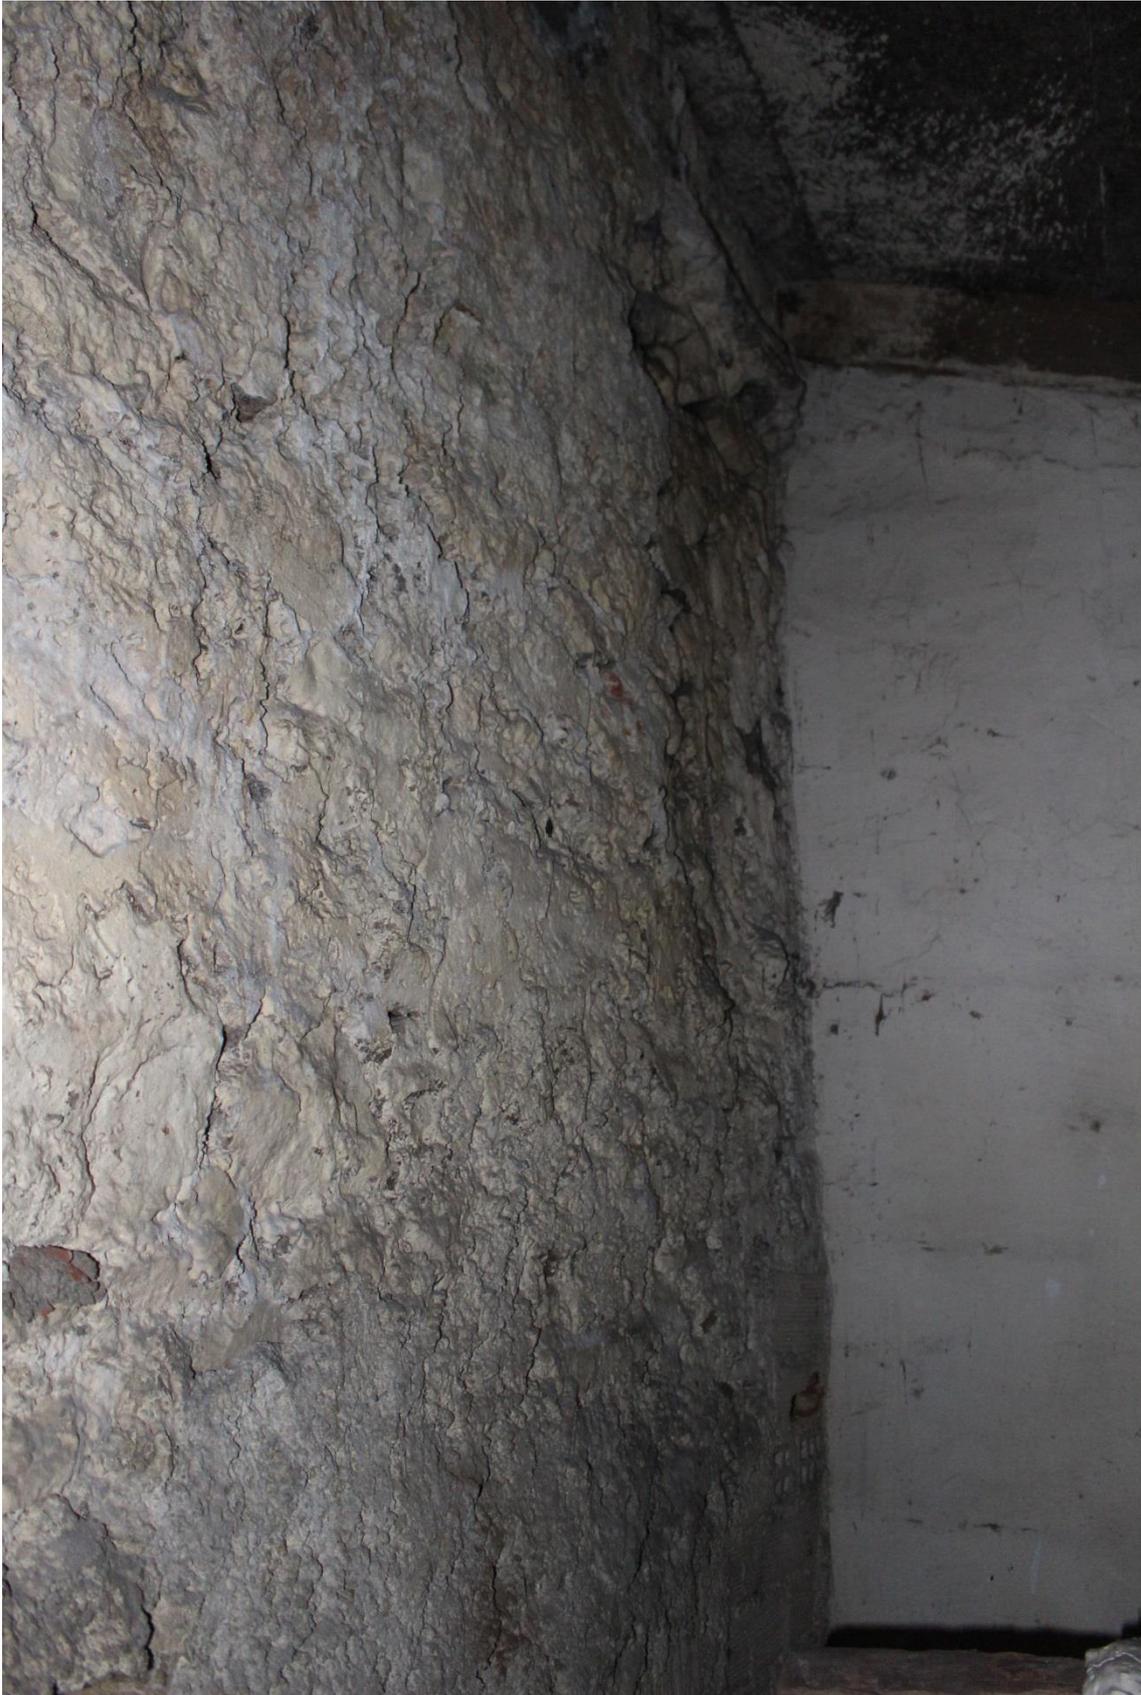
Vista del extremo occidental del tramo de muralla documentado. Al fondo se aprecia el cerramiento lateral del nº 40 de la calle de La Muralla.

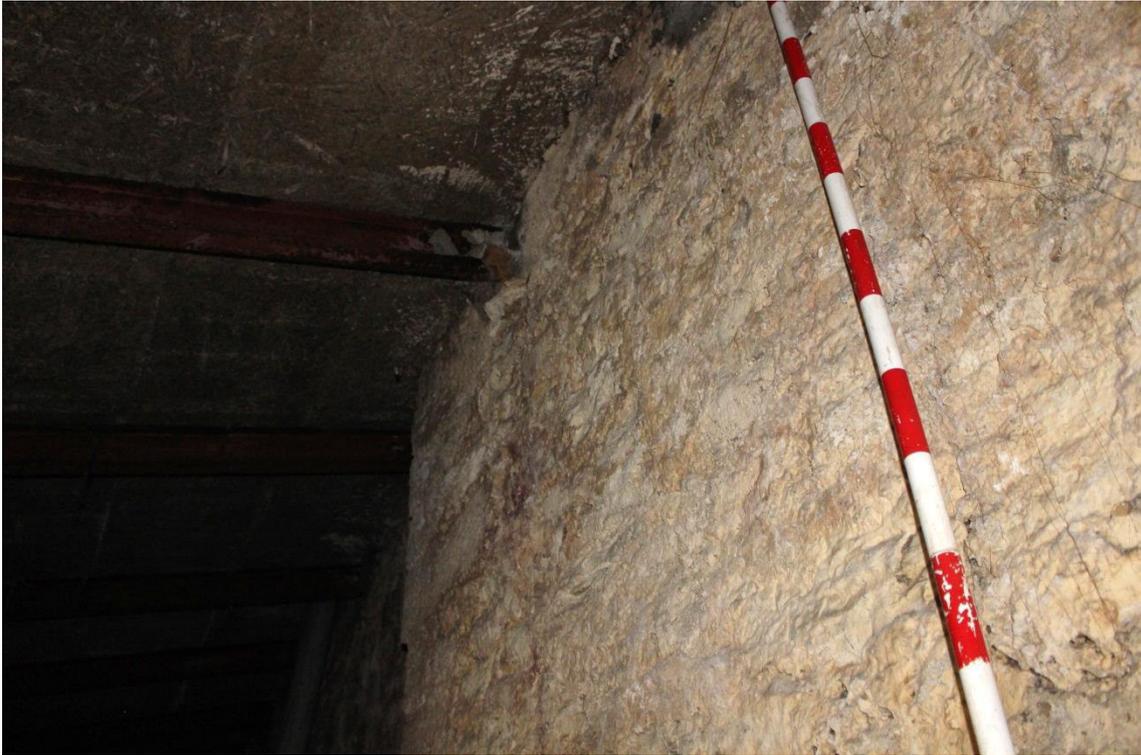
La cubierta de la vivienda se resuelve mediante un tejadillo a un solo agua, con pendiente de 1,5 m de desnivel aproximadamente, y elaborada con teja cerámica sobre placas de virutex montado sobre perfiles metálicos de doble T. Por debajo, un falso techo de placas de escayola ancladas en un precario tingladillo de madera. Del falso techo a la cubierta hay una altura aproximada de 2 metros, a través de la cual se puede apreciar el paramento exterior de la muralla. Por su parte, **este tramo inferior de la muralla está oculto por un trasdosado interior de ladrillo perforado** dispuesto a 50 cm de la cara externa de la muralla y que presenta 2,8 m de altura y unos 10 cm de grosor.

Vista del tramo superior de la muralla documentada. Se aprecian las vigas metálicas de doble T que se encastran en la muralla y que soportan las claves de virutex.

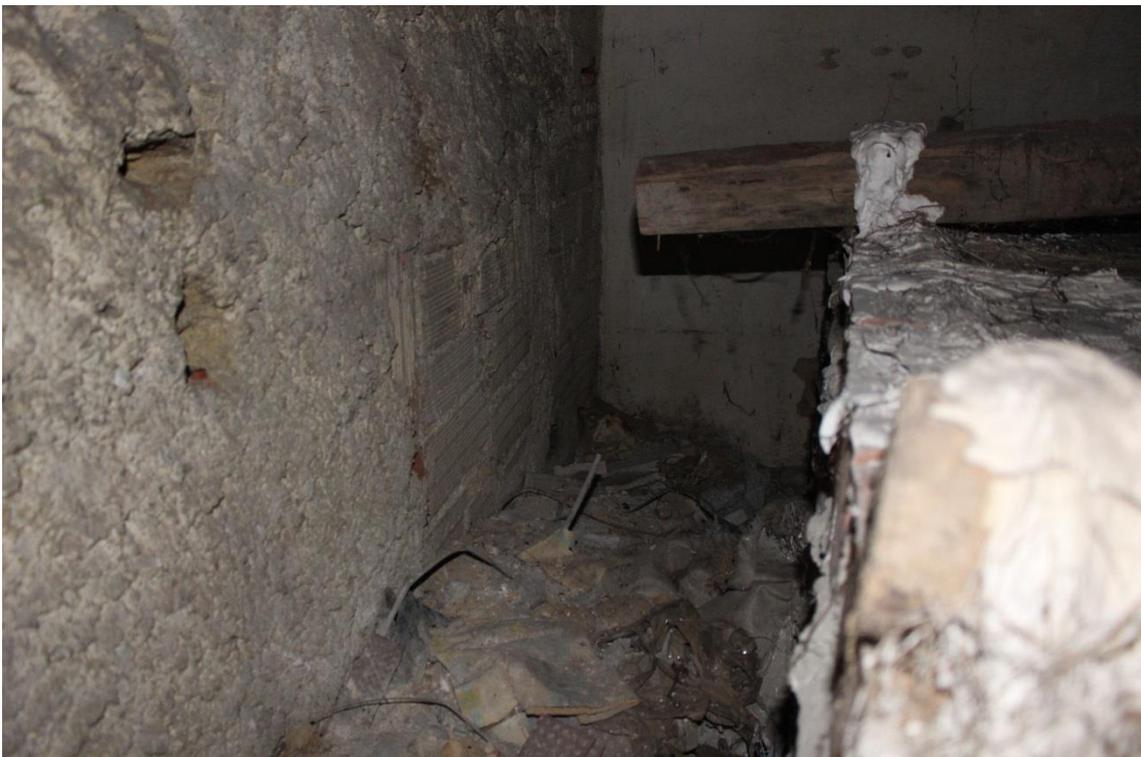
Vista del extremo occidental del tramo de muralla documentado. Se aprecia el tabique trasdosado de ladrillo que oculta el paramento de la muralla y que soporta el falso techo. En el paramento de la muralla se aprecia una perforación tapada con ladrillo.

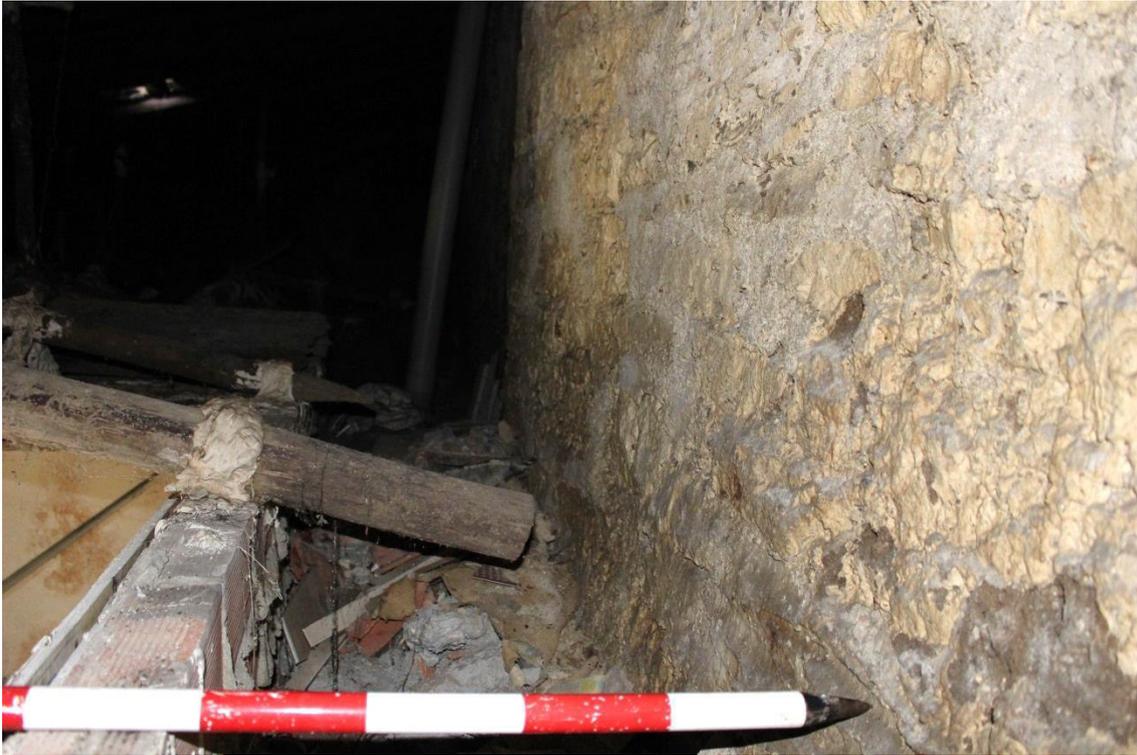
Detalle del tabique trasdosado que oculta el tramo inferior de muralla documentado. Este tabique de ladrillo perforado presenta 2,8 m de altura y unos 10 cm de grosor. Entre el tabique y la cara externa de la muralla se encuentra un hueco de unos 40 cm de profundidad y que se encuentra relleno de escombros.

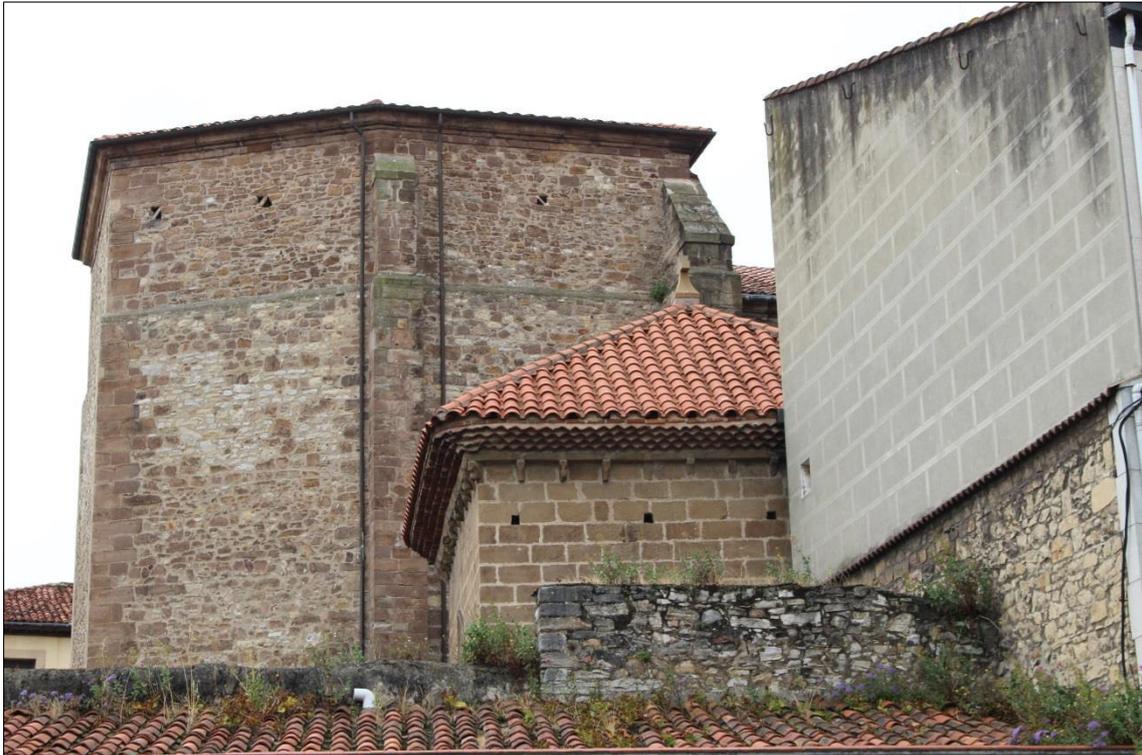
De esta manera, por encima del tejado de la vivienda adosada se aprecia un tramo de muro que sobresale entre 80 y 100 cm, a continuación del nº 40 colindante, y que presenta fábrica de mampostería ordinaria de pequeño tamaño, y la esquina resuelta con sillarejos irregulares de mediano tamaño. A continuación, y hacia el este, el muro pierde altura, y tan solo sobresale unos 20-30 cm de la cumbrera del tejado.

Detalle de las estructuras murarias que sobresalen por encima de la línea del tejado y que se superponen al paramento exterior de la muralla. El tramo más occidental presenta una esquina en sillarejo con un retranqueo de unos 30-40 cm.

El paramento exterior de la muralla ofrece en este tramo una fábrica bastante homogénea, de piedra caliza de color beige de pequeño y mediano tamaño, distribuida en hiladas poco regulares, y trabada con mortero de cal y arena. Recubriendo esta mampostería se documenta un revestimiento de mortero que cubre parcialmente la mampostería de piedra.

En esta primera inspección visual del tramo de muralla **no se han apreciado graves patologías** (grietas, hundimientos, desplomes, etc.), que afecten a la estructura del paramento exterior de la muralla, la cual se encuentra estable.

Teniendo en cuenta estos datos resultaría fundamental realizar un análisis visual en detalle de estos tramos superiores para poder determinar su naturaleza, discerniendo si se trata de parte del amurallamiento de época medieval-moderna, o si por el contrario se trata de una reforma posterior de época contemporánea (siglos XIX-XX).

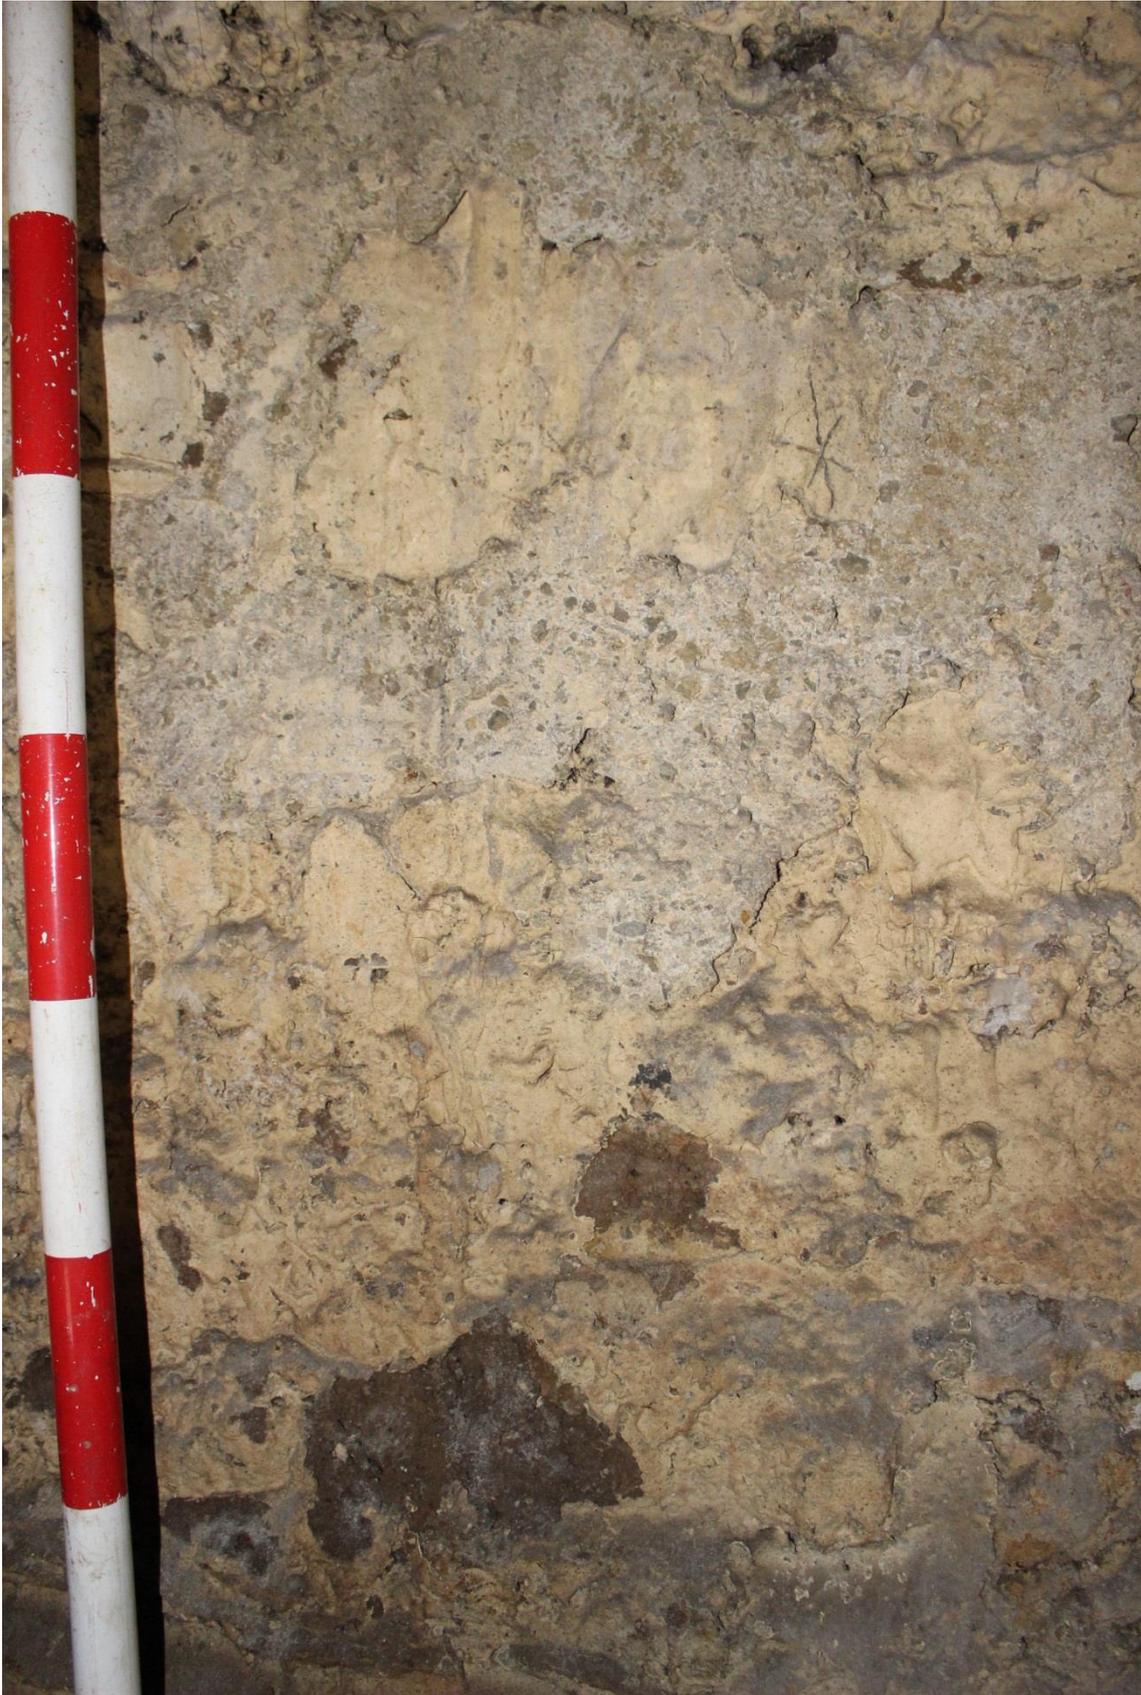
Vista de la fábrica de mampostería ordinaria de piedra caliza del paramento exterior de la muralla. Presenta revoco parcial e irregular de mortero.

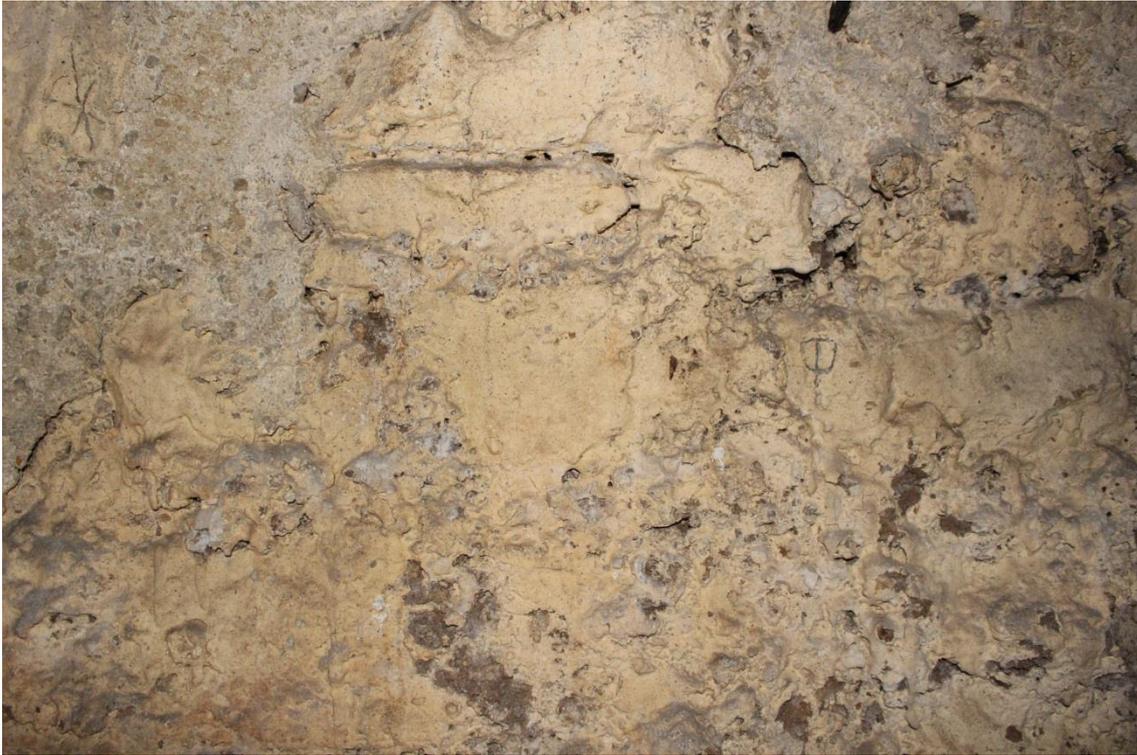
Detalle de la mampostería de piedra caliza empleada en el paramento exterior de la muralla

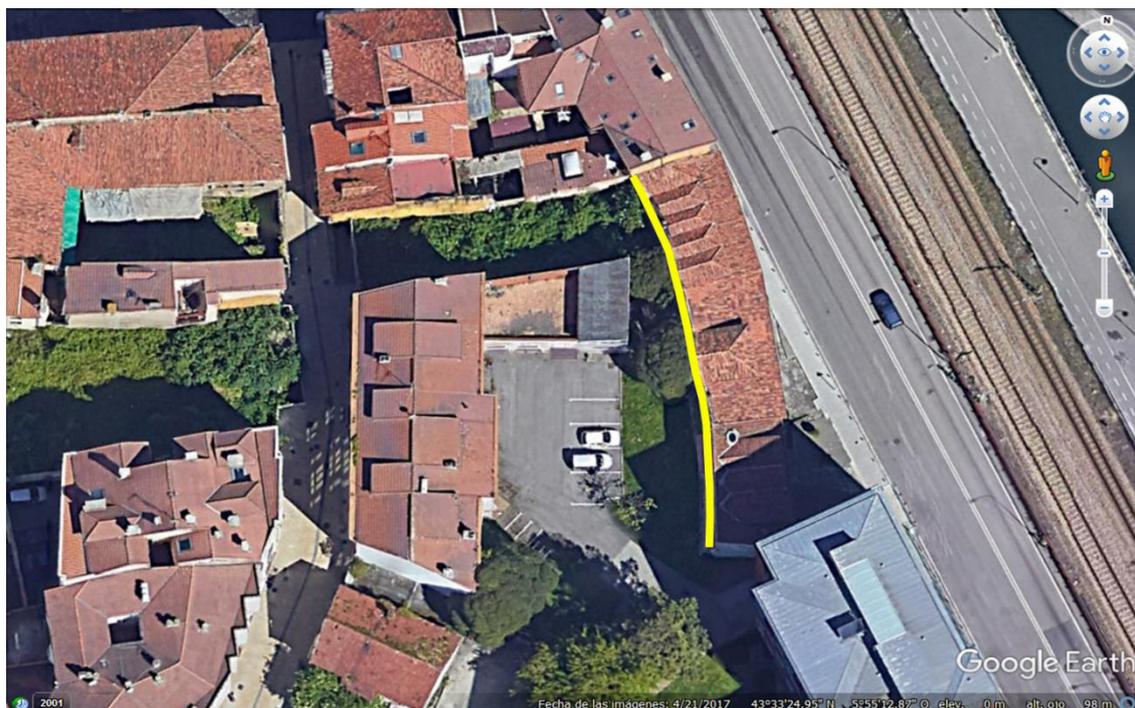
Vista aérea del tramo 2, con los vestigios de la muralla documentados remarcados en amarillo

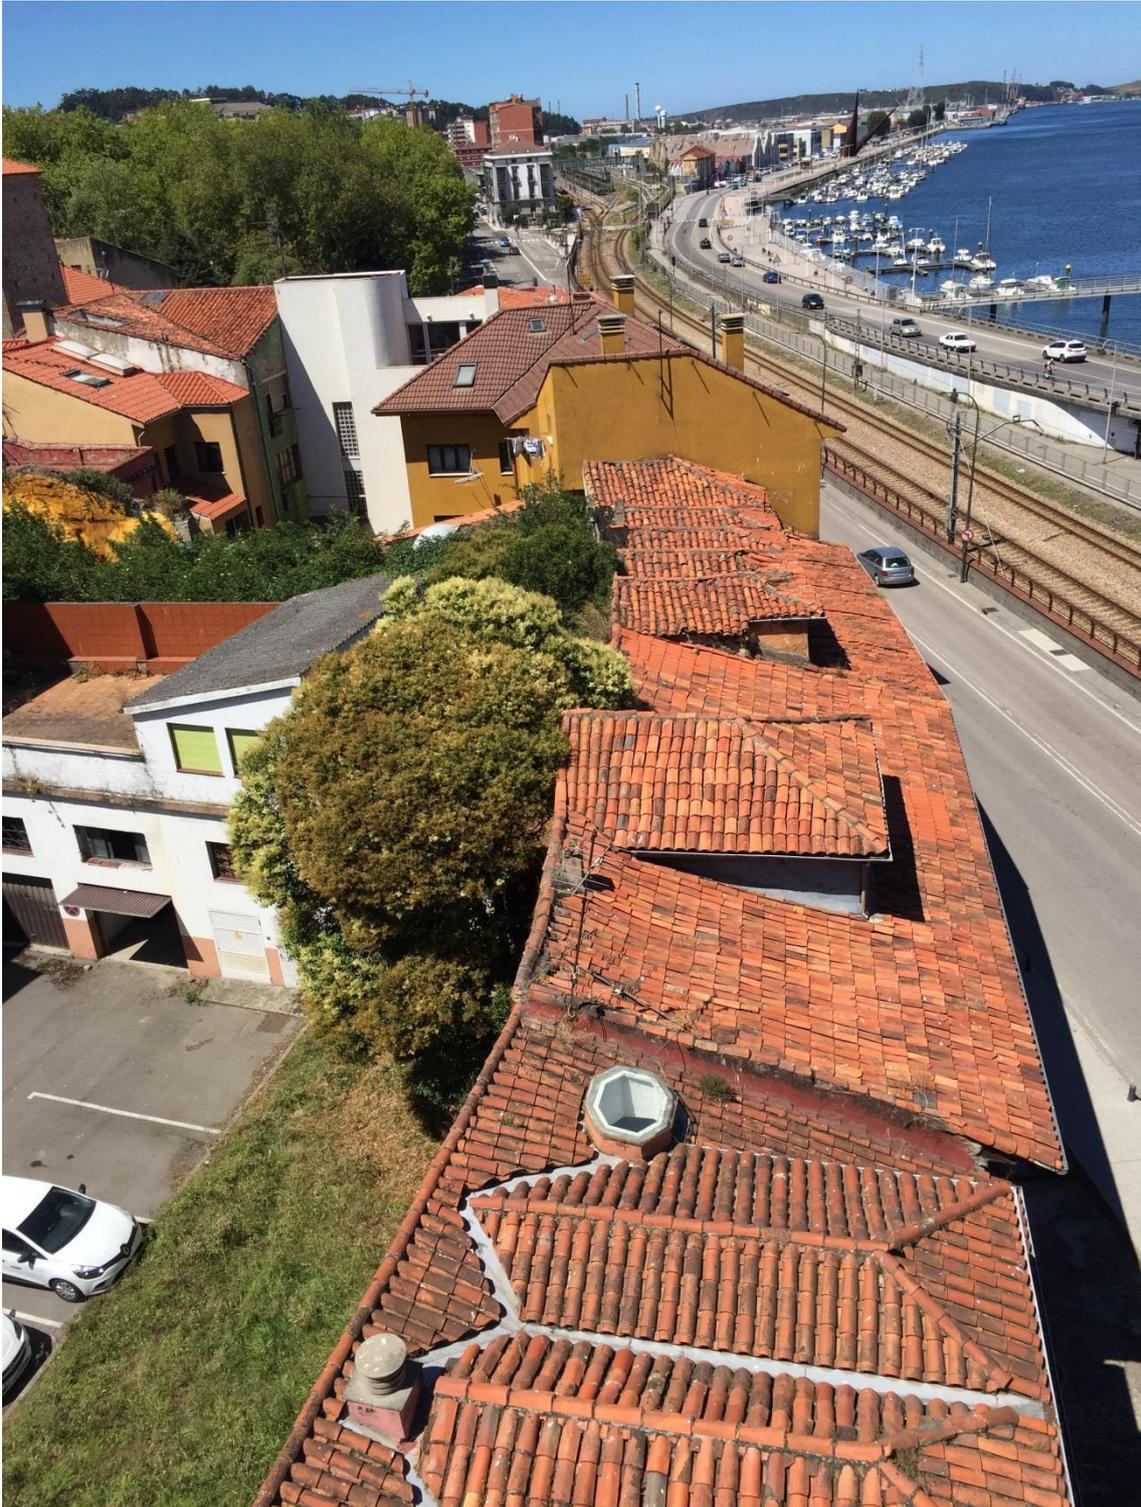
Este tramo la muralla se conserva en la cara interior de las **viviendas n° 2, 4 y 6 de la calle de El Muelle**. Se trata de un lienzo mural de **40,84 m de longitud**, en el cual se conserva íntegramente el paramento interior de la muralla y buena parte del parapeto interior, alcanzando en algunos tramos **alturas de entre 3 y 3,5 m**. En algunos tramos el coronamiento de este parapeto ha sido alterado, siendo recrecido en unas zonas y rebajado en otras. Como veremos después los rellenos dispuestos contra la muralla en el último siglo han ocultado los primeros 60-80 cm del arranque de la muralla desde la pestaña de cimentación. Teniendo en cuenta esta circunstancia se puede determinar que **el paramento interior conserva una altura media estimada entre 3,6 y 4,3 m de altura**.

Vista desde la azotea del edificio administrativo del Principado de los números 2, 4 y 6 de la calle de El Muelle. La fachada trasera de estas viviendas se adosa a los vestigios conservados de la muralla.

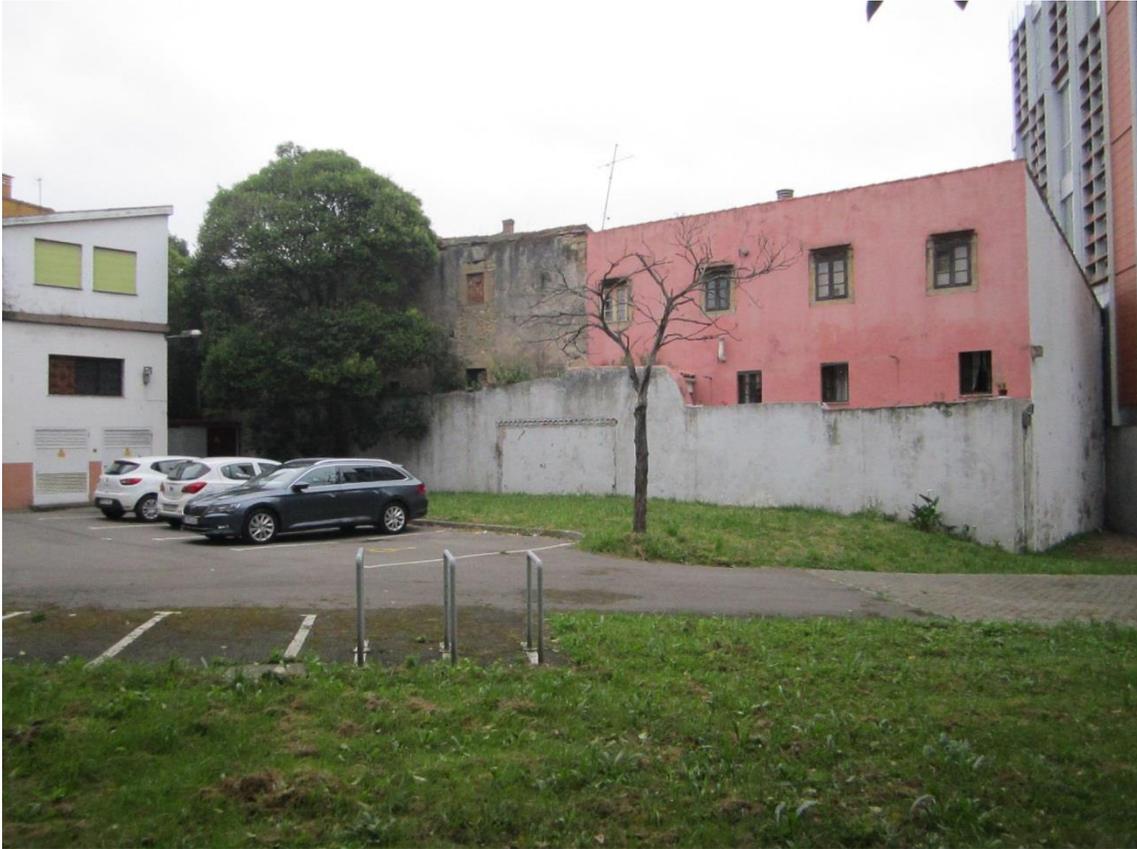
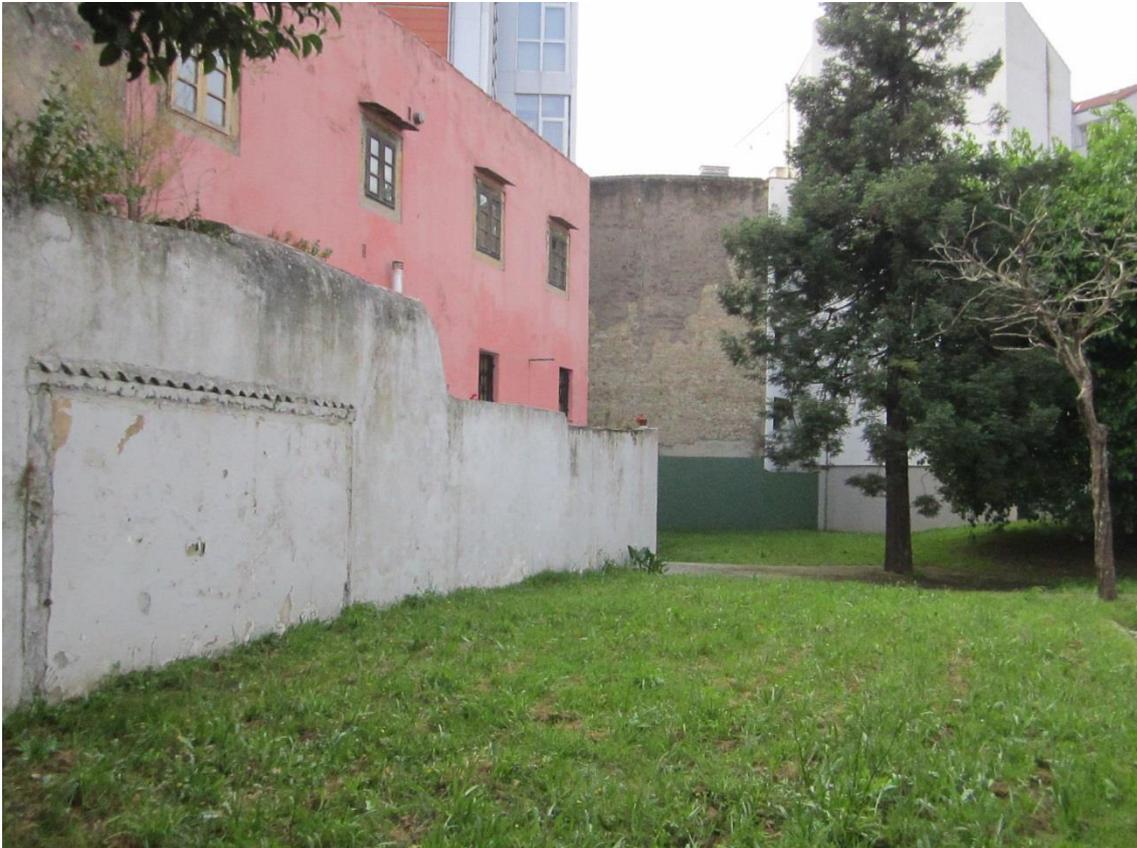
Vista de las fachadas traseras de los números 4 y 6, adosadas a los vestigios conservados de la muralla
