# PROYECTO DE ESTUDIO HISTÓRICO- ARQUEOLÓGICO Y EXCAVACIÓN ARQUEOLÓGICA DEL TRAMO NORORIENTAL DE LA MURALLA DE AVILÉS

## MEMORIA ARQUEOLÓGICA

**CASTRUM. ARQUEOLOGÍA, RESTAURACIÓN Y GESTIÓN CULTURAL SL**

**Septiembre 2020**

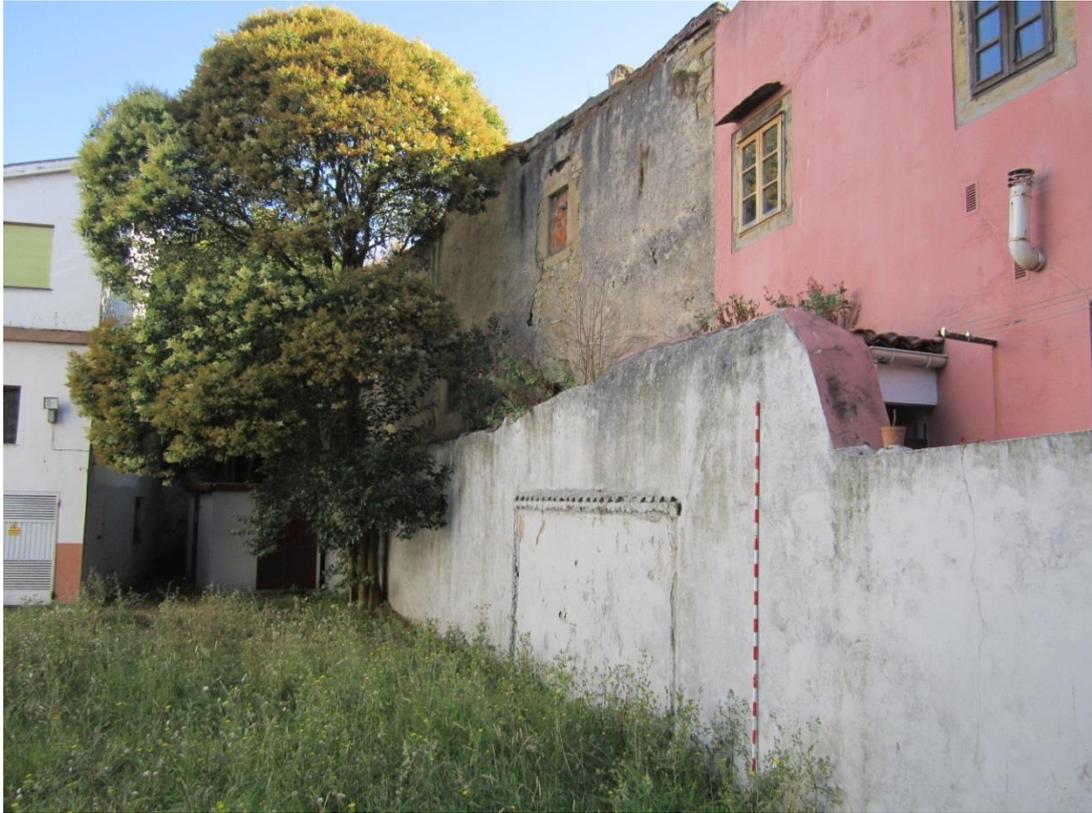
Vista de las fachadas traseras de los números 4 y 6, adosadas a los vestigios conservados de la muralla. El jalón mide 3 m de altura. Se aprecia el paramento de la muralla y su parapeto interior, cuyo coronamiento ha sido rebajado o recrecido por tramos.

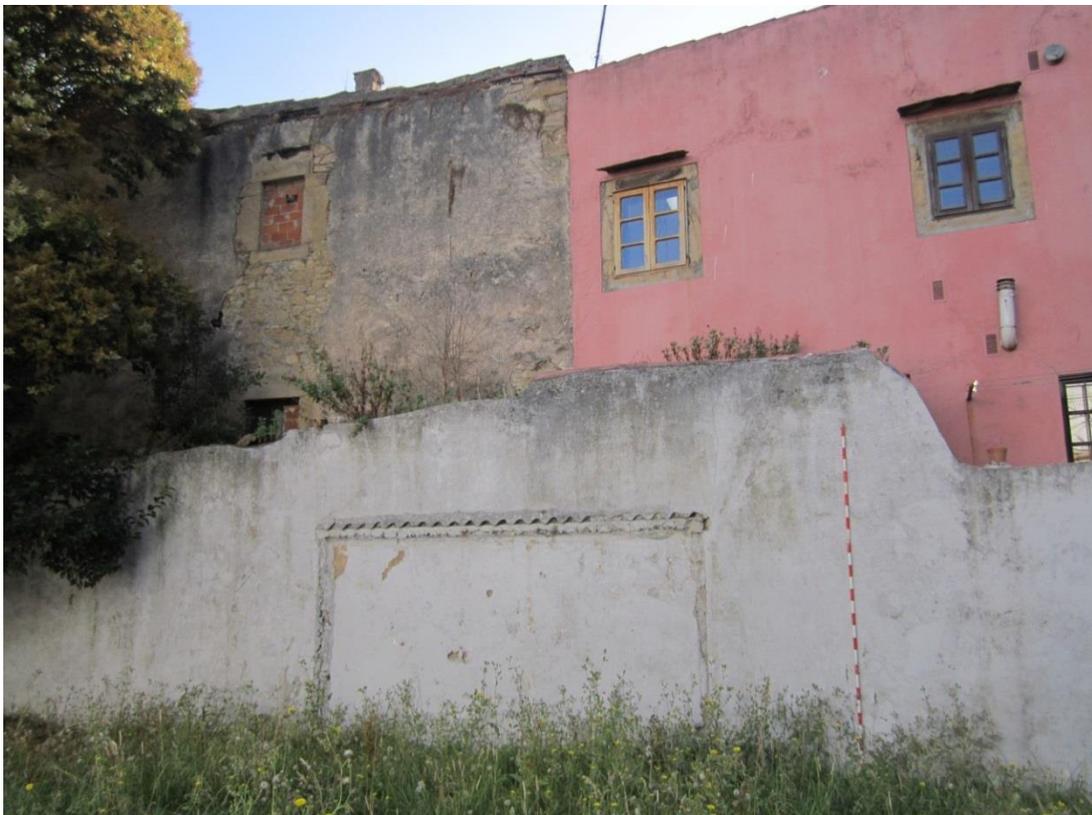
Vista de las fachadas traseras de los números 4 y 6, adosadas a los vestigios conservados de la muralla. El jalón mide 3 m de altura. Se aprecia el paramento de la muralla y su parapeto interior.

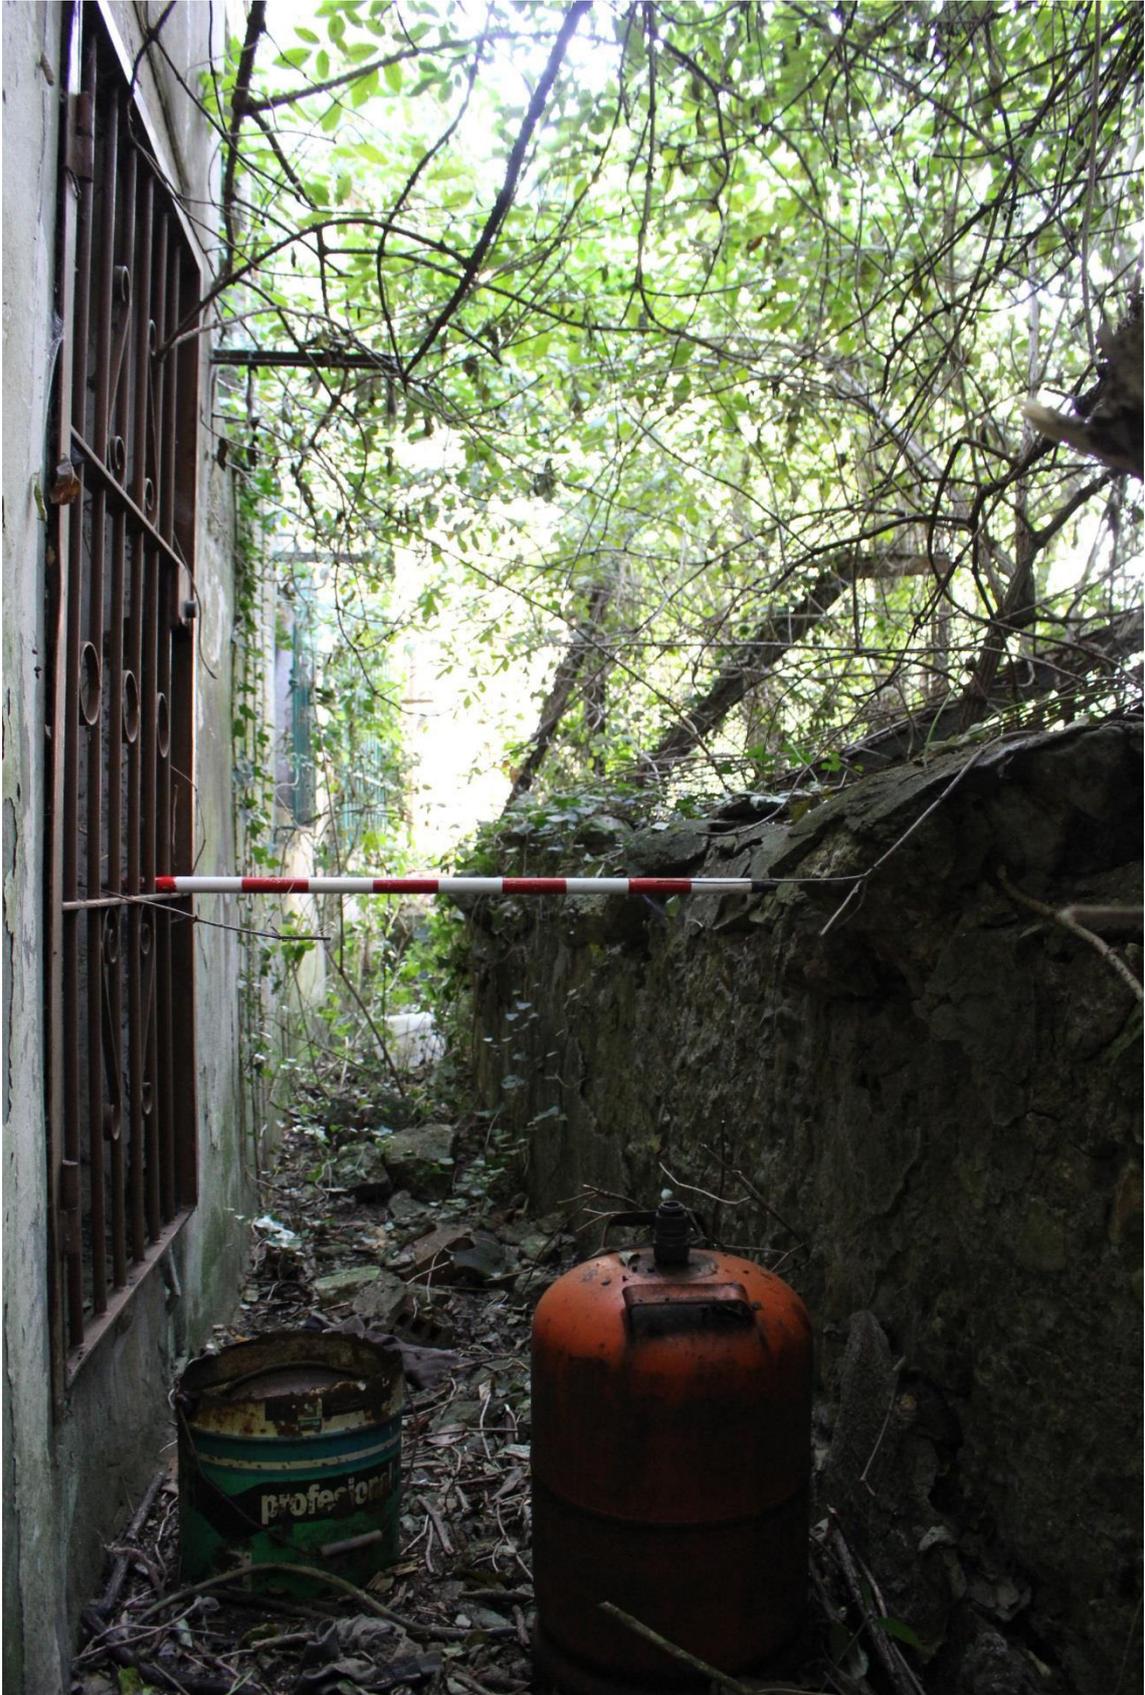
El **parapeto interior** del adarve de la muralla presenta un **remate albardillado en caballete**, que se encuentra alterado y parcialmente desmontado por la superposición de una verja metálica en el siglo XX. El estado de conservación de este parapeto presenta algunas patologías severas, mostrando algunas fisuras verticales y un desplome hacia el exterior de alguno de sus tramos, con el consiguiente desplazamiento y desunión entre el parapeto vertical y la superficie horizontal del paso de ronda.

Vista del paso de ronda y del parapeto interior del adarve de la muralla, al que se adosaron las fachadas traseras de los nº 2 y 4 de la calle de El Muelle.

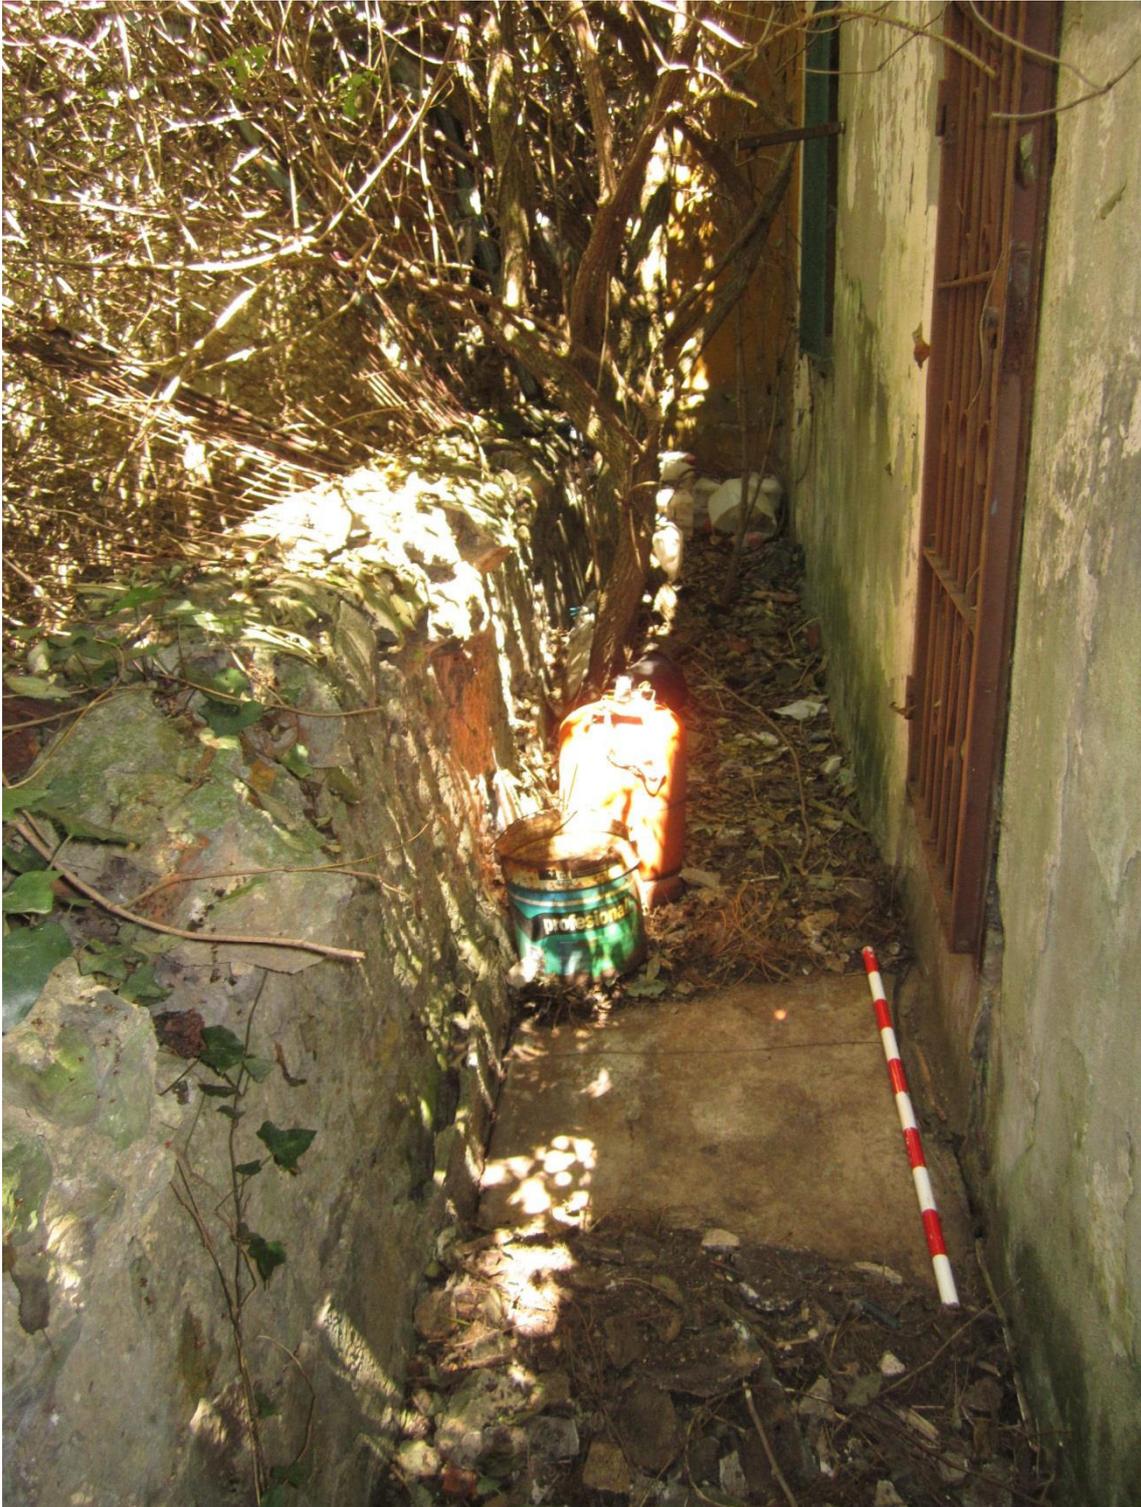
Vista del paso de ronda y del parapeto interior del adarve de la muralla, al que se adosa la fachada trasera del nº 2 de la calle de El Muelle. El paso de ronda presenta una anchura de 83,5 cm (una vara de Burgos) y el parapeto interior conserva una altura media de 105-110 cm.

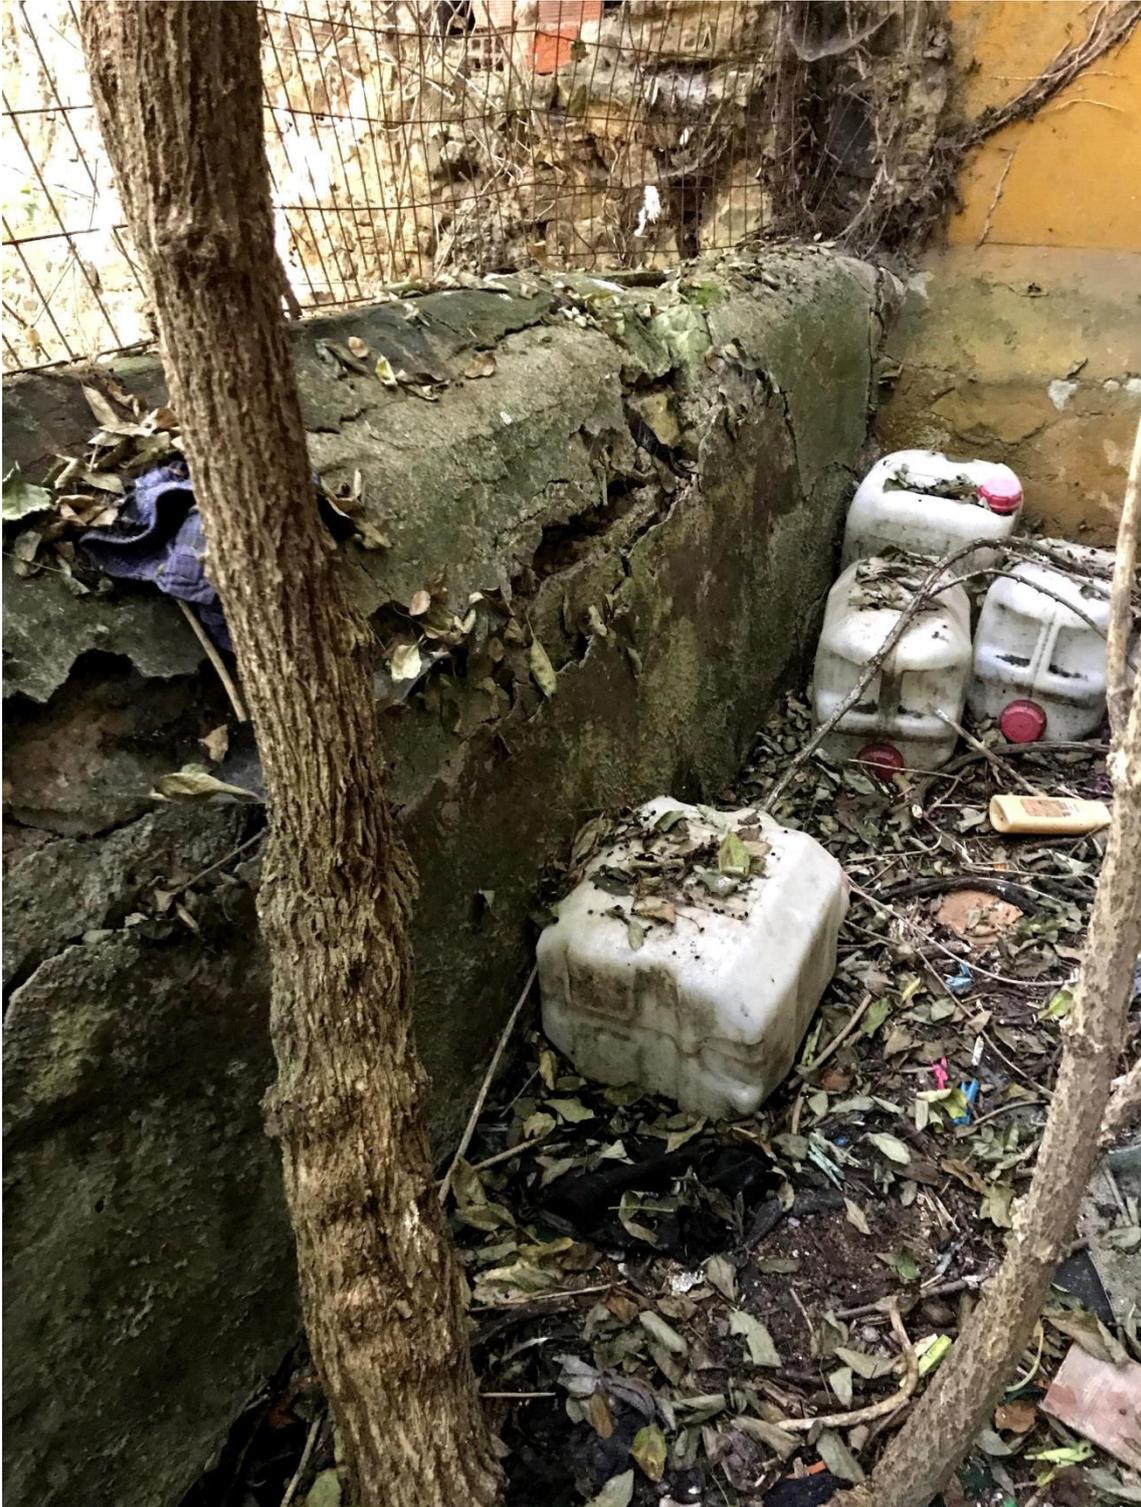
Vista del parapeto interior a la altura del nº 2 de la calle del Muelle. El remate superior del parapeto se encuentra intensamente afectado por la instalación de una verja metálica en el siglo XX

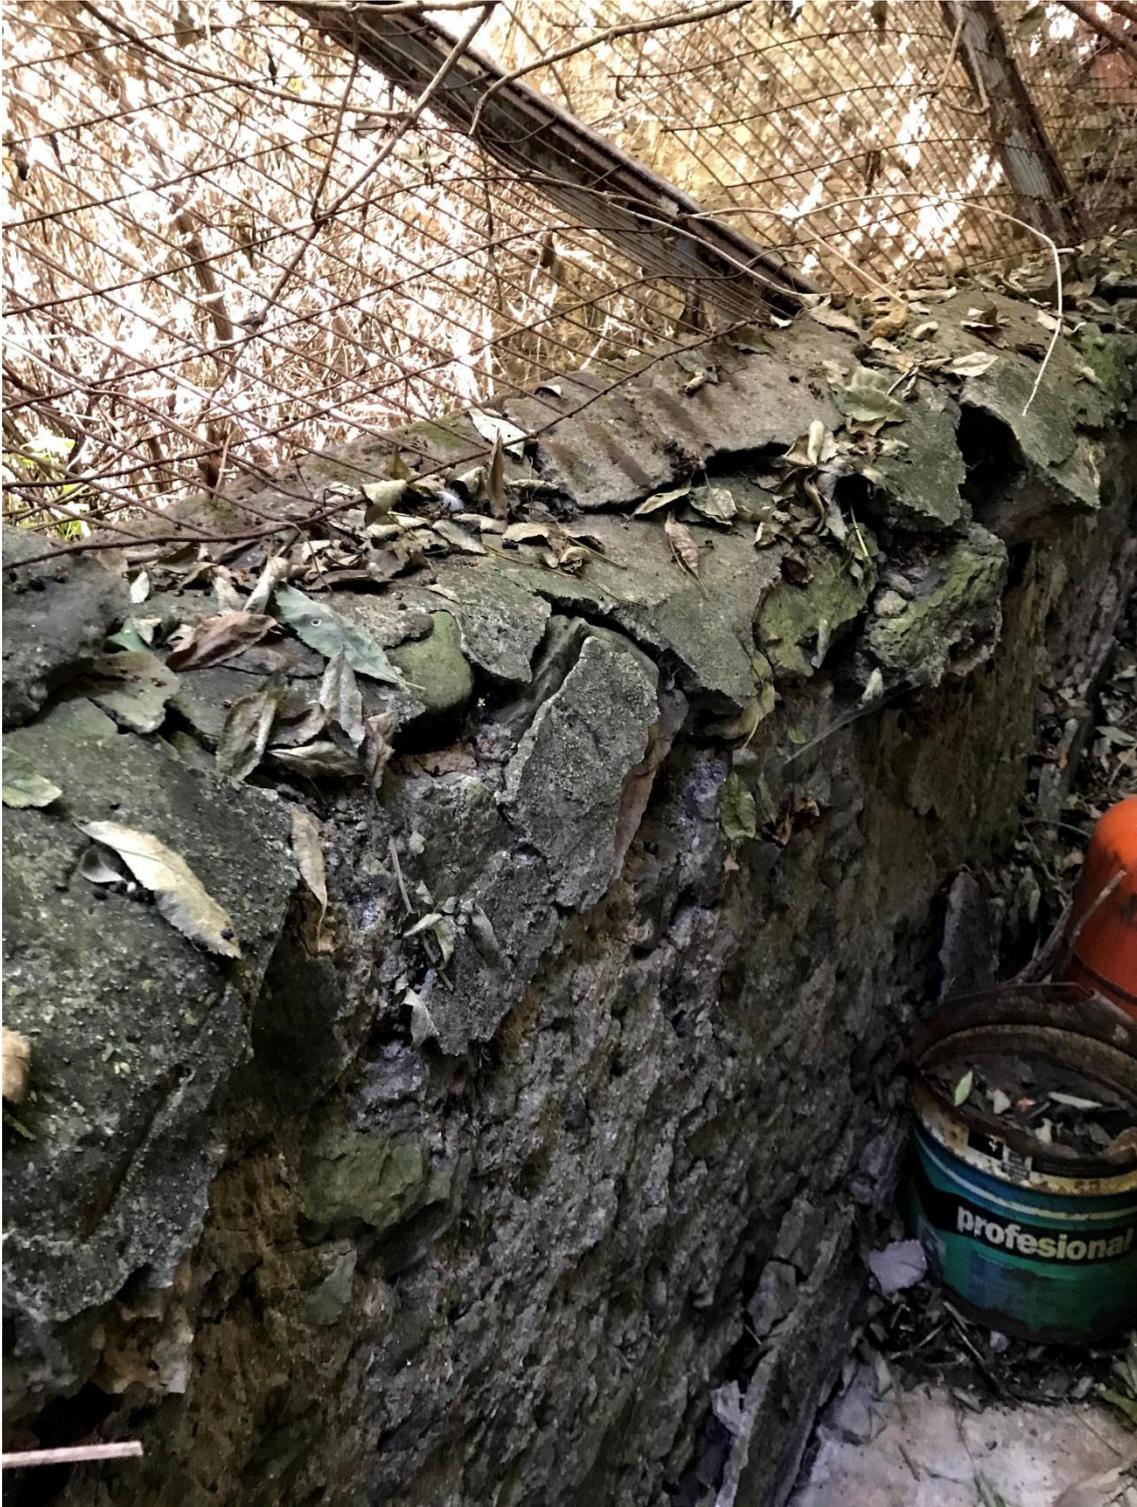
Detalle de las fracturas, desprendimientos y pérdida de material que presenta el remate albardillado del parapeto interior a la altura del nº 2 de la calle de El Muelle.

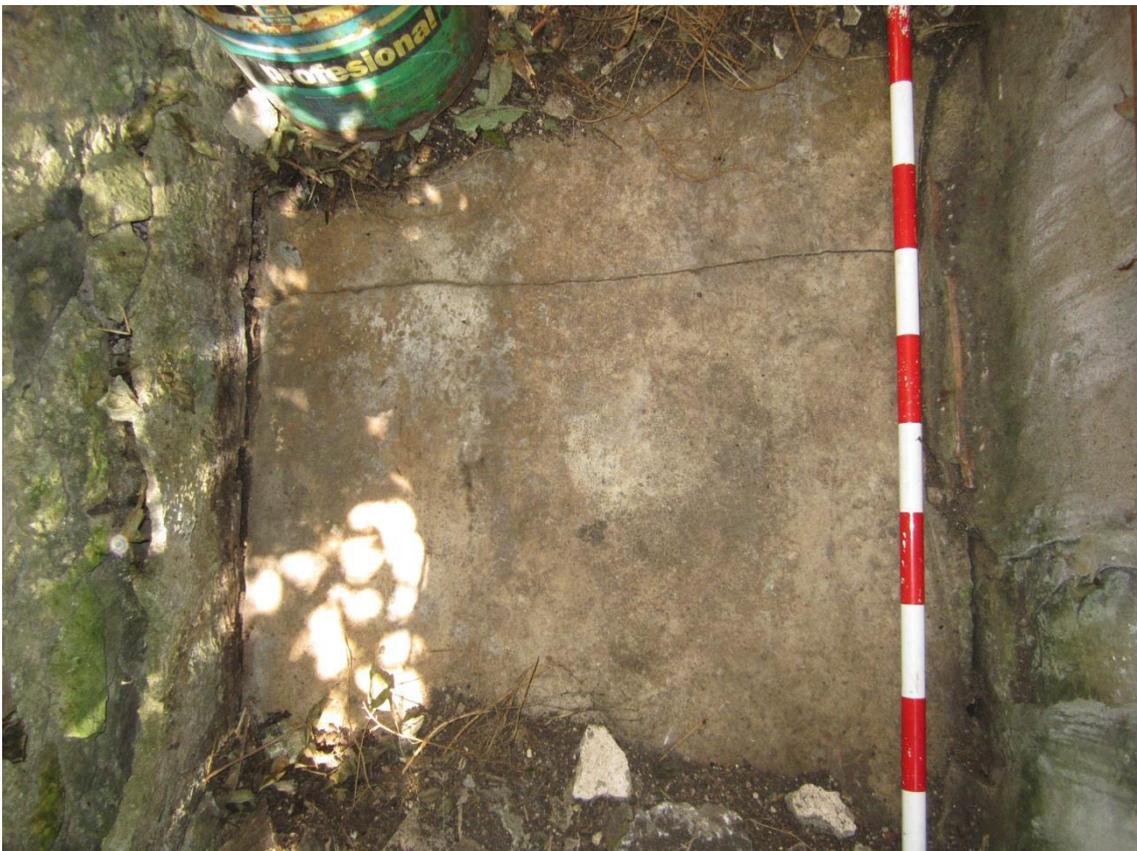
El **paso de ronda** tiene una anchura de **83,5 cm**, lo que se corresponde justo con una **vara castellana o de Burgos**, que era la unidad de medida que se empleaba en los siglos bajomedievales y de la Edad Moderna. La vara se subdividía en 3 pies castellanos (de 28 cm cada uno) y en 4 palmos (de 21 cm de cada uno).

Superficie del pavimento del paso de ronda del adarve. Hasta que no se realicen los análisis pertinentes no se podrá definir si puede tratarse de un pavimento original del siglo XVIII o si por el contrario se corresponde con una reforma del siglo XX que incluya cemento portland.

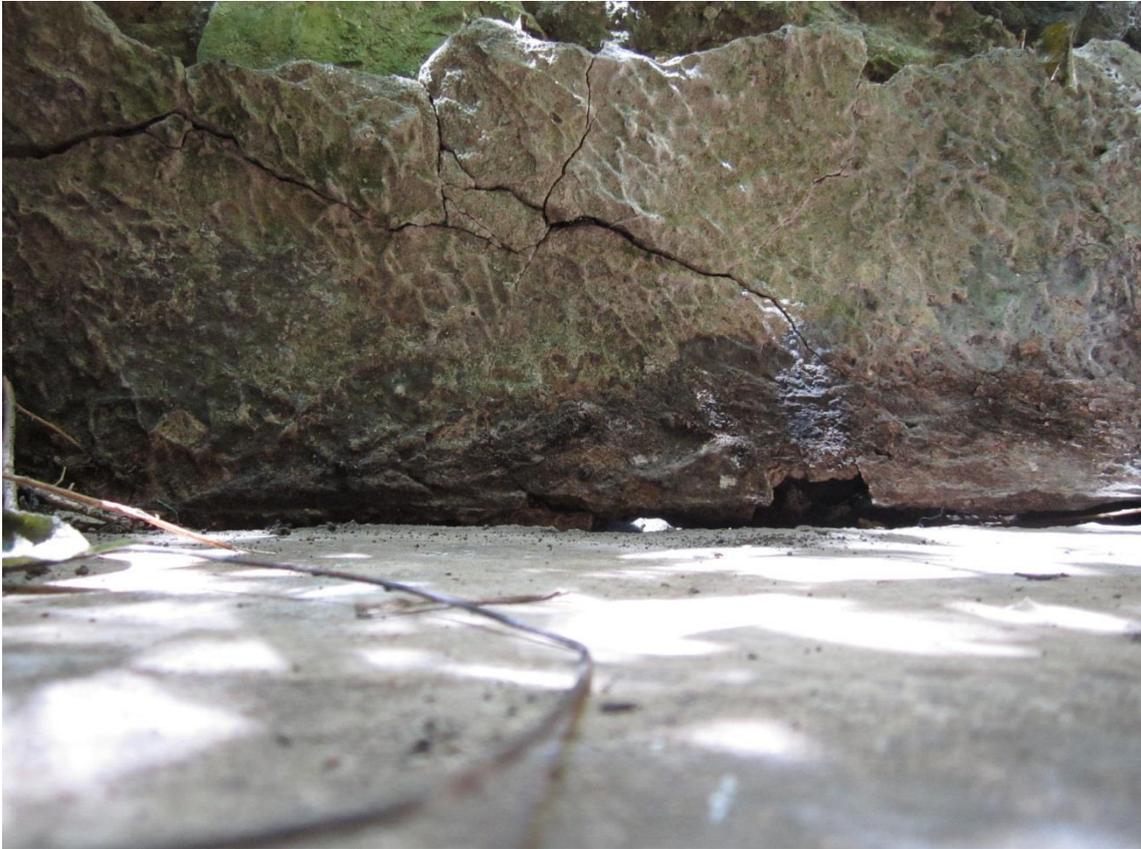
precario y deficiente, presentando numerosas fisuras y grietas, y así como desplazamientos y desplacados con respecto a la mampostería del muro.

Retazos del revoco de la cara interior del parapeto interior del adarve, conservados a ras de suelo. Es posible que se trate de revocos de época moderna.

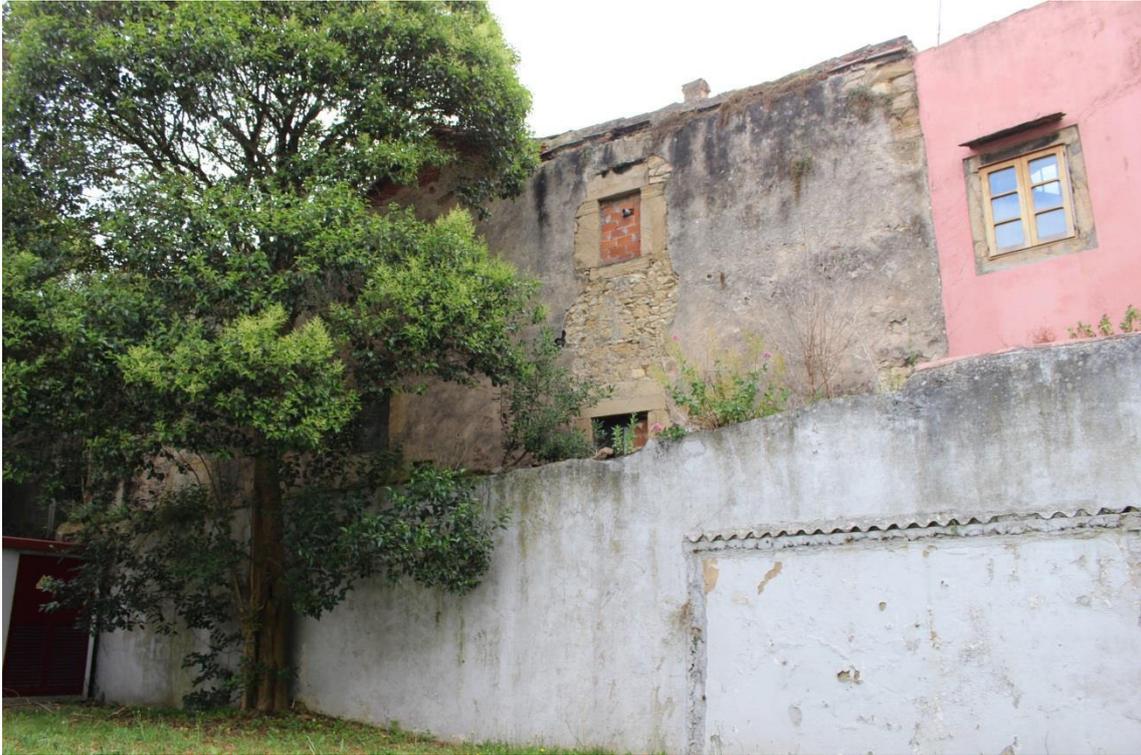
Vista de la fachada trasera de la vivienda correspondiente al portal nº 4 de la calle de El Muelle. Se trata de una edificación adosada en el siglo XIX al paramento exterior de la muralla.

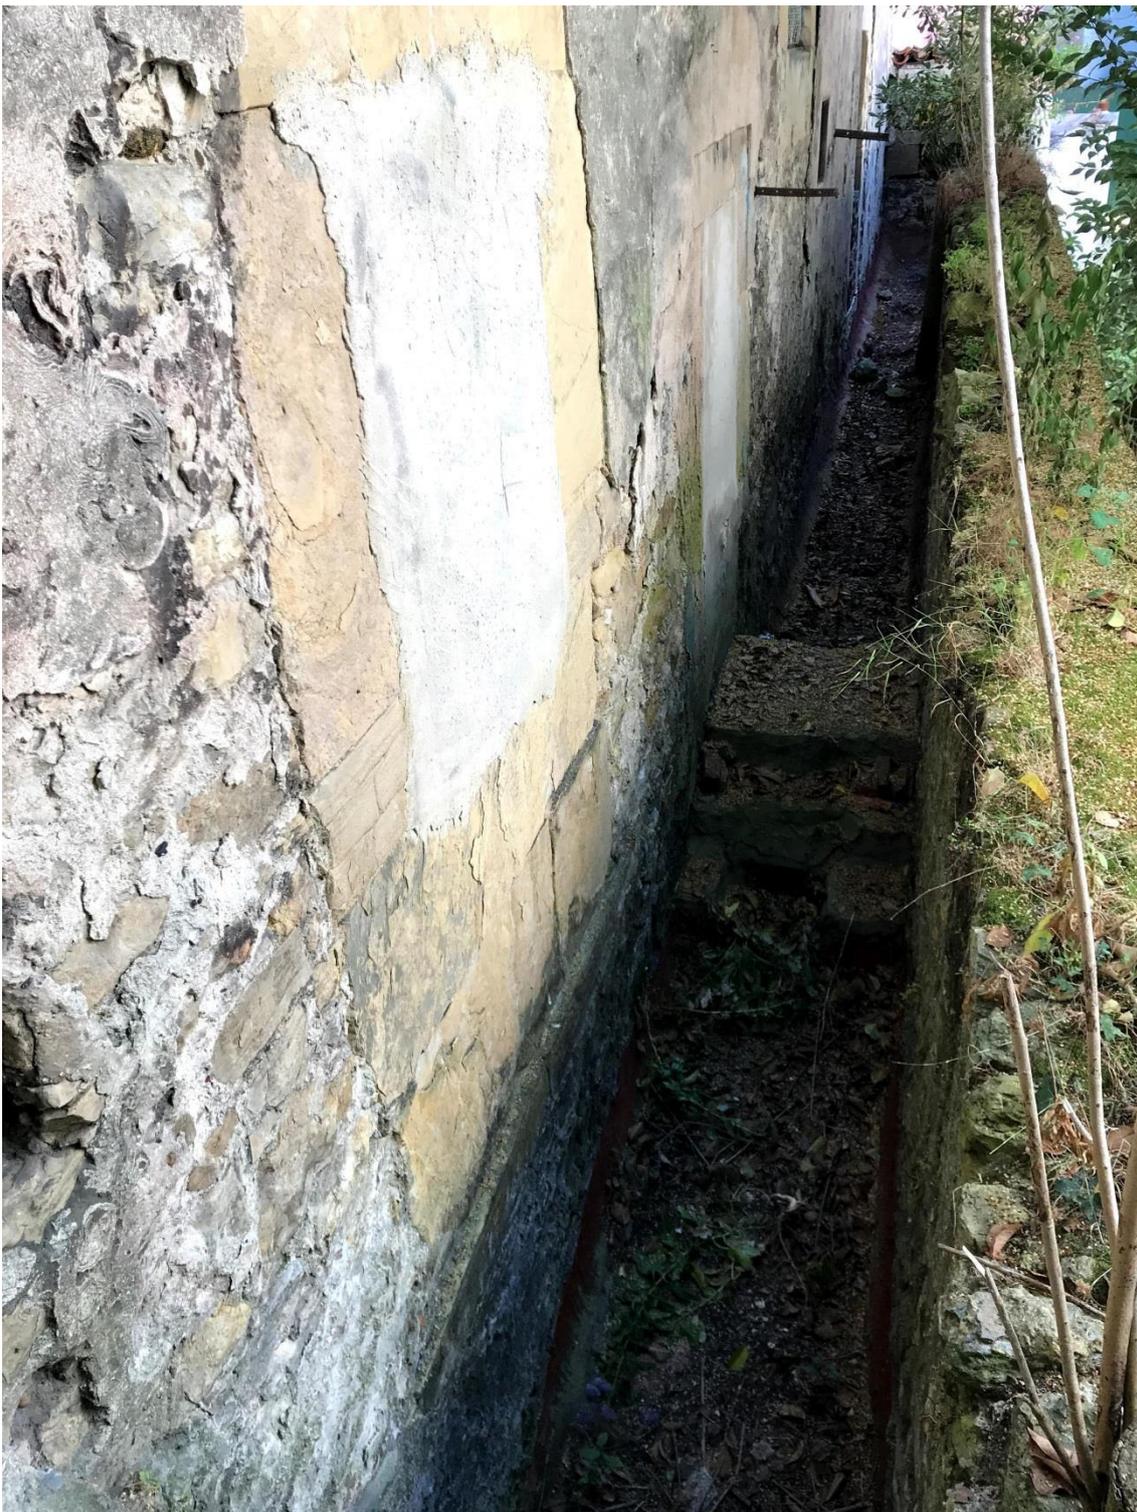
Vista general de los vestigios conservados del adarve de la muralla (paso de ronda y parapeto interior), a la altura del portal nº 4 de la calle de El Muelle. En este tramo la rasante del suelo del paso de ronda fue rebajada unos 60 cm con respecto a la cota original.

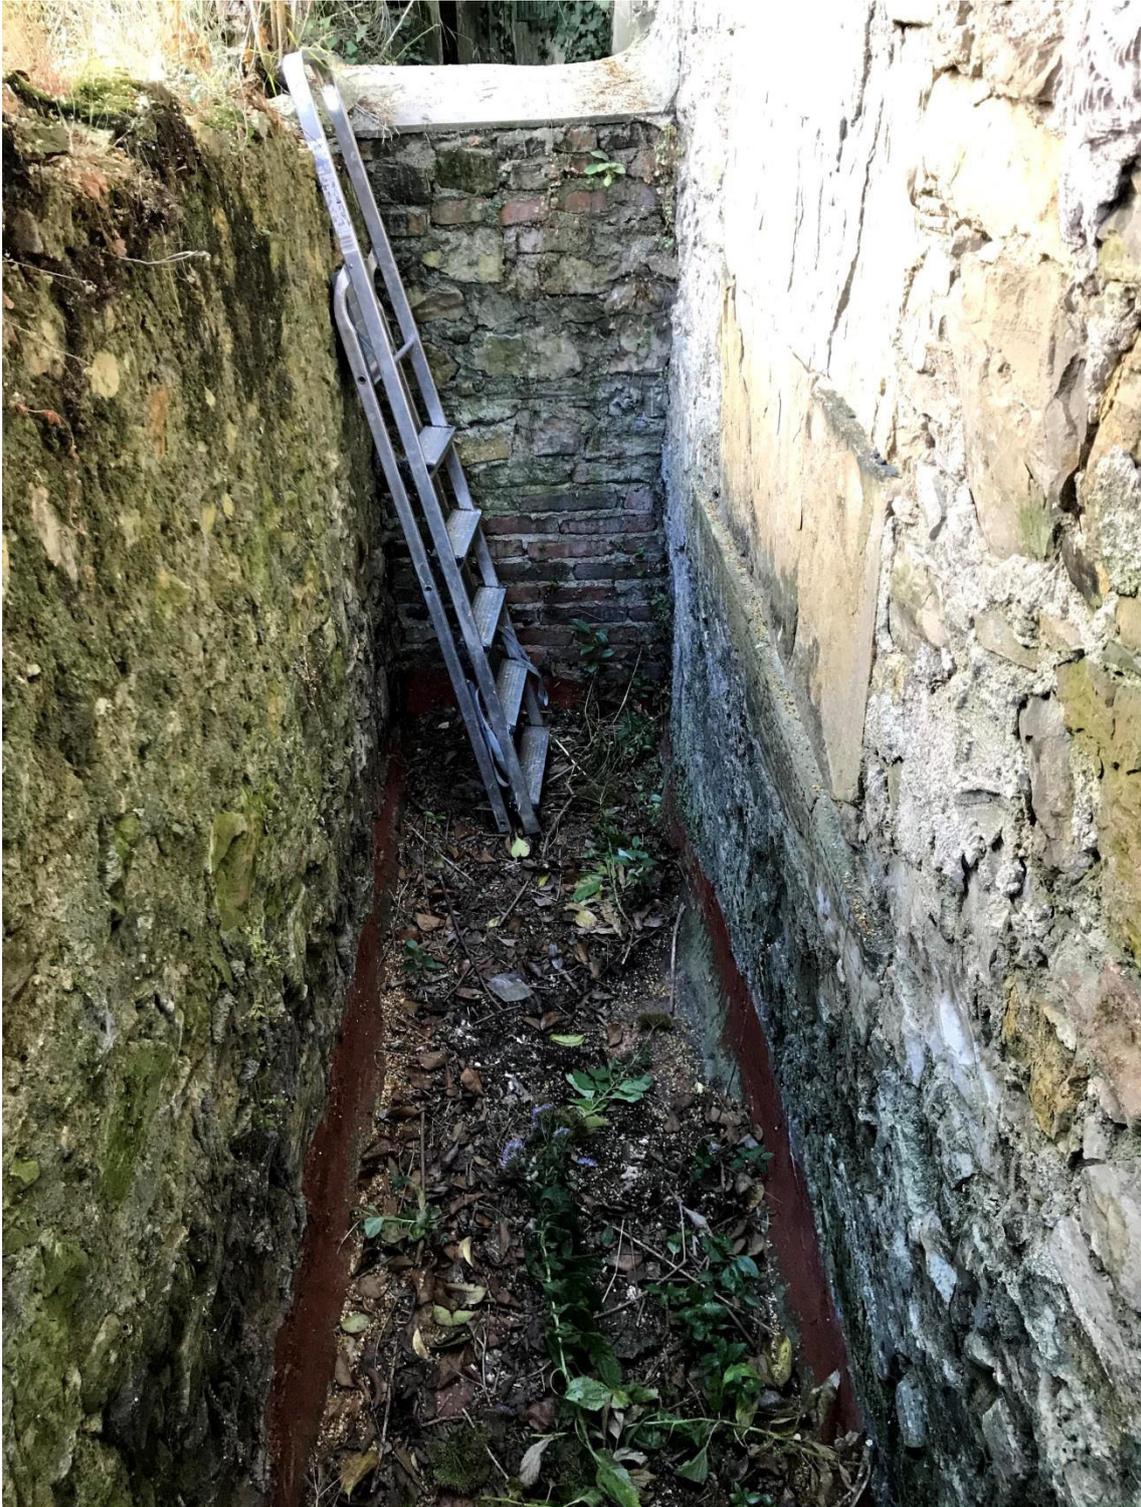
Vista del paso de ronda y del parapeto interior del adarve en la trasera del portal nº 4 de la calle de El Muelle. En esta zona la cota del suelo original del paso de ronda fue rebajada unos 60 cm en época contemporánea, a la par que se levantaba un murete transversal, con fábrica mixta de ladrillo y mampostería de piedra, que interrumpía en recorrido del paso de ronda entre las traseras de los números 2 y 4. Se trata de un buen ejemplo de la privatización en el siglo XIX del anterior espacio público del paso de ronda del adarve.

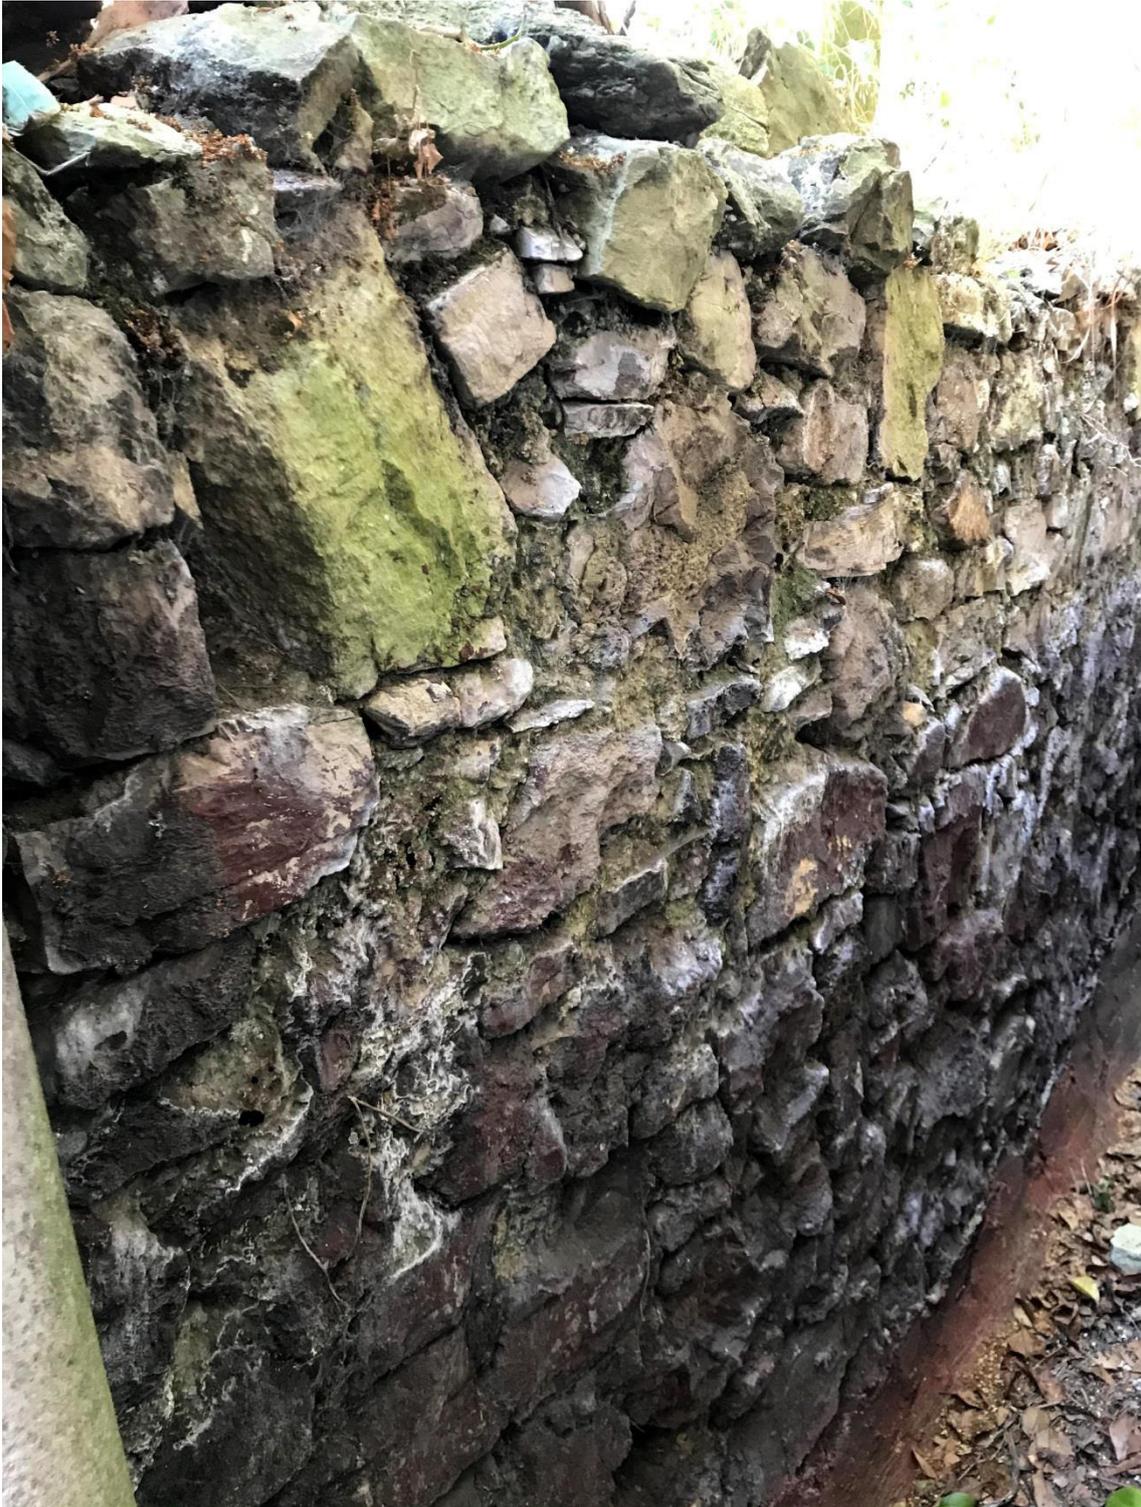
Estos posibles vanos o huecos están delimitados por sendos bloques de piedra caliza beige de tamaño grande, dispuestos en oblicuo con respecto a la disposición general de las hiladas del parapeto. Los bloques que delimitan estos vanos se disponen a una distancia entre sí de 58, 60 y 56 cm respectivamente, en torno a un ancho de 2 pies castellanos por lo tanto. Por su parte el posible vano original fue rellenado en el siglo XIX con mampostería de piedra caliza gris de pequeño y mediano tamaño.

Detalle de uno de los tres posibles vanos localizados en las hiladas superiores del parapeto interior del adarve. Estos vanos se encuentran delimitados por grandes bloques de piedra caliza beige, que se dispone en oblicuo con respecto a las hiladas horizontales generales que presenta el muro del parapeto.

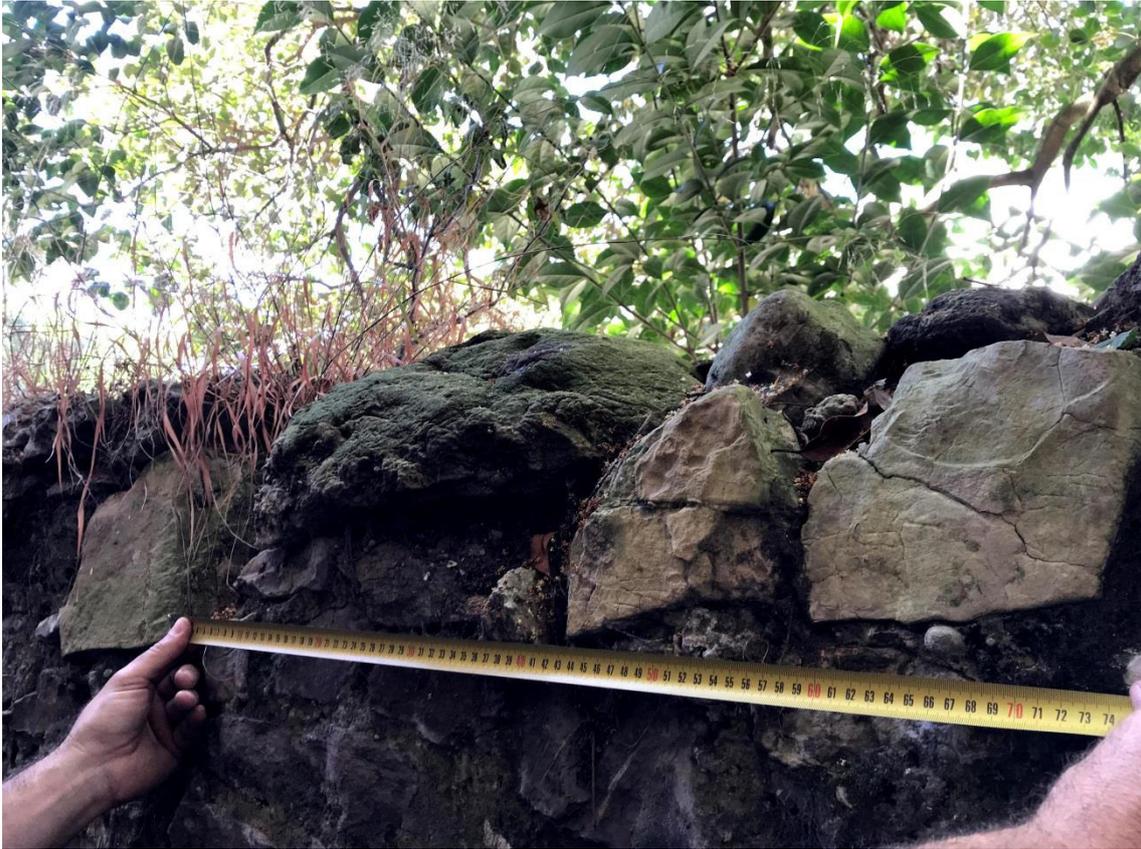
En el primer de los vanos los dos bloques que lo delimitan se encuentran a 58 cm de distancia entre sí.

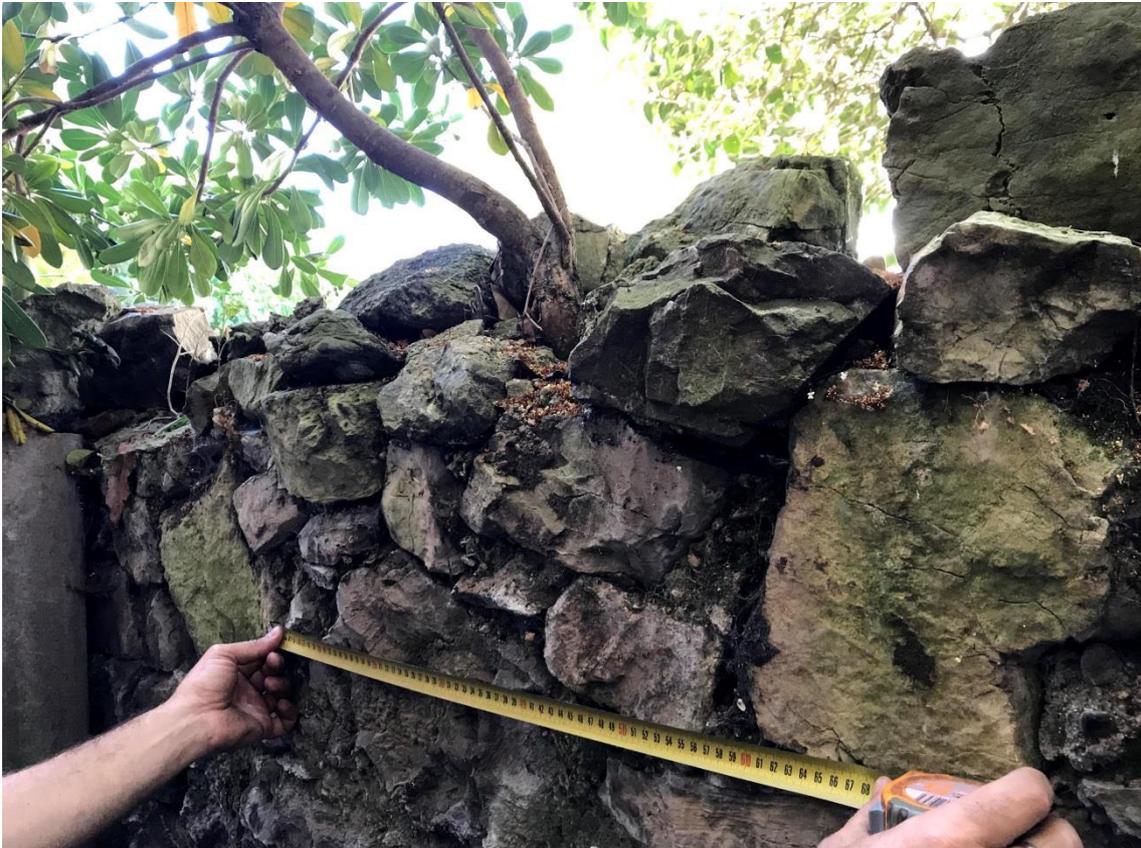
En el segundo de los vanos los dos bloques que lo delimitan se encuentran a 60 cm de distancia entre sí.

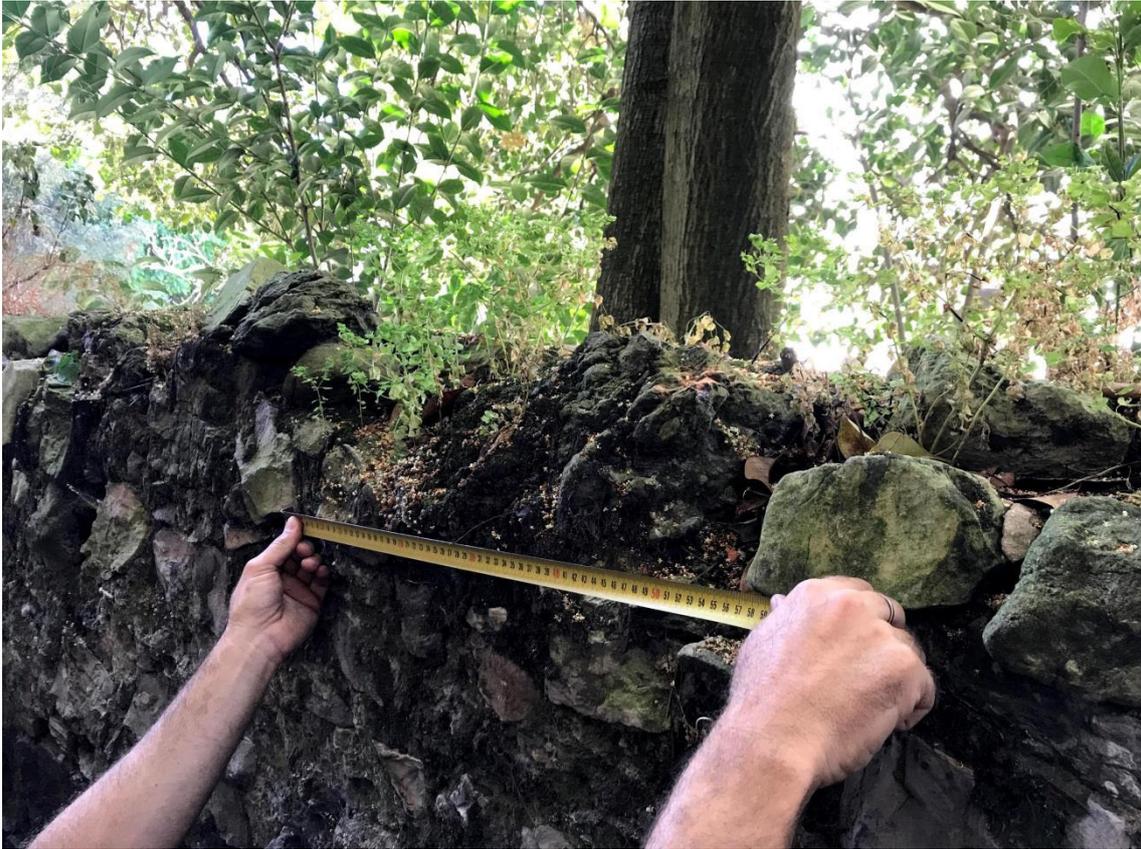
En el tercero de los vanos los dos bloques que lo delimitan se encuentran a 56 cm de distancia entre sí.

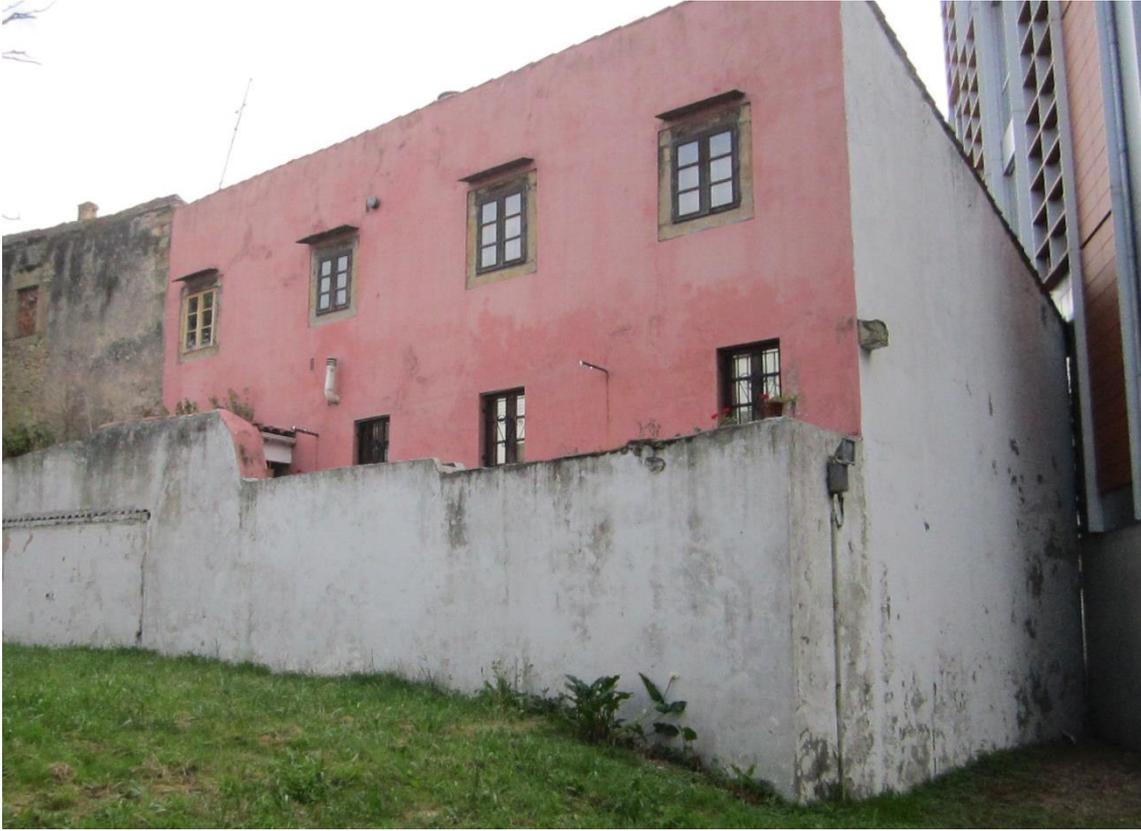
Vista de la fachada trasera de la vivienda del siglo XIX correspondiente al portal nº 6 de la calle de El Muelle. Esta vivienda se adosó a los vestigios conservados en alzado de la muralla.

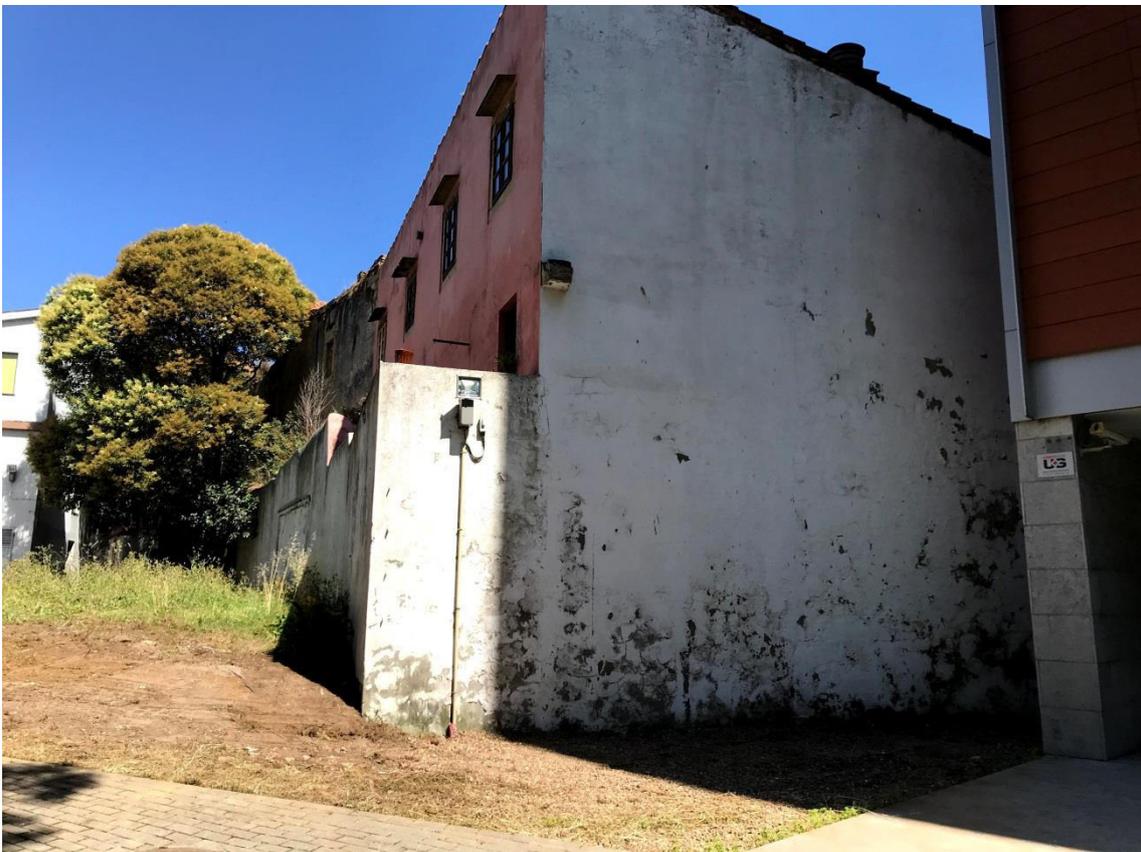
Vista del lateral meridional de la vivienda portal nº 6. Su fachada trasera se adosa a la muralla.

La vivienda del portal nº 6 se adosó en el siglo XIX al paramento exterior de la muralla, lo que permitió que se conservasen los vestigios en alzado de ésta. Por el contrario al sur de esta vivienda la muralla fue arrasada. De esta manera **el lateral meridional de la vivienda fue enrasado en línea recta con el propio alzado de la muralla, y ambos elementos fueron revocados y pintados, incorporándose el adarve de la muralla como patio trasero en altura de la vivienda. Por este motivo los vestigios de la muralla habían pasado desapercibidos hasta la realización del actual estudio.**
