# PROYECTO DE ESTUDIO HISTÓRICO- ARQUEOLÓGICO Y EXCAVACIÓN ARQUEOLÓGICA DEL TRAMO NORORIENTAL DE LA MURALLA DE AVILÉS

## MEMORIA ARQUEOLÓGICA

**CASTRUM. ARQUEOLOGÍA, RESTAURACIÓN Y GESTIÓN CULTURAL SL**

**Septiembre 2020**

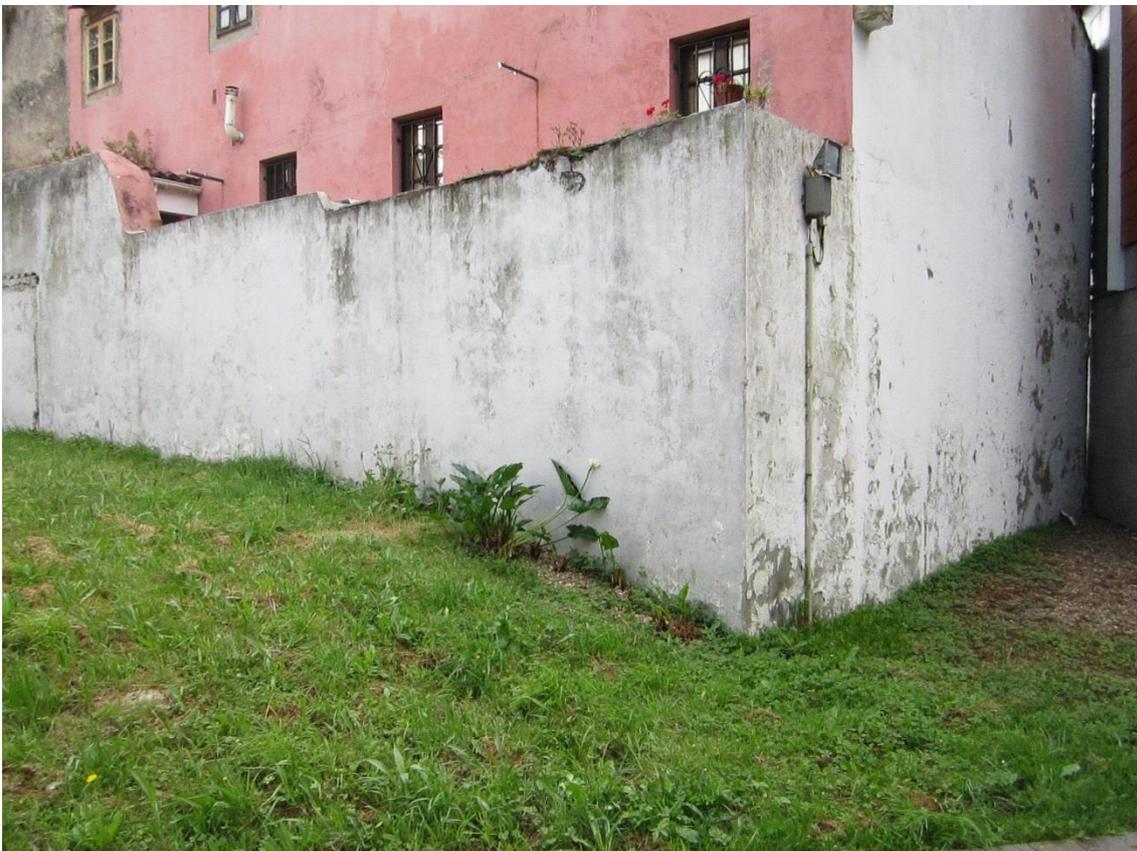
Vestigios del alzado de la muralla conservados en la trasera de la vivienda-portal nº 6. Al sur de esta vivienda la muralla fue arrasada hasta los cimientos, generándose una nueva esquina en ángulo recto que incorporaba los vestigios de la muralla a la vivienda como estrecho patio trasero en altura.

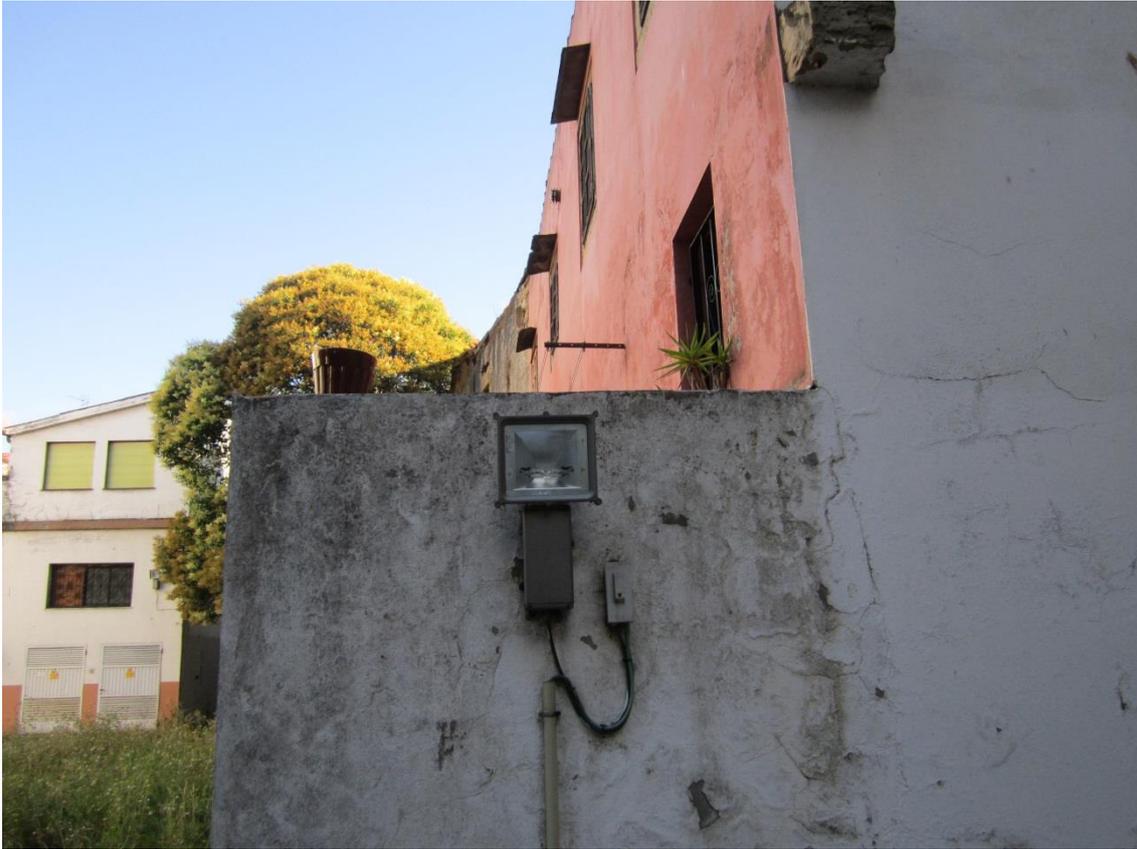
Vista del extremo meridional de los vestigios de la muralla, que fueron cortados en el siglo XIX y enrasados con el cerramiento lateral de la vivienda nº 6, reconvirtiéndose el adarve de la muralla en estrecho patio trasero en altura de la vivienda.

Pared de ladrillo realizada con ladrillo perforado que repara la rotura del alzado de la muralla y le da aspecto liso alineado con el muro de cierre del solar nº 6 de la calle. La reparación se cubre con un enlucido de cemento y blanqueo de cal.

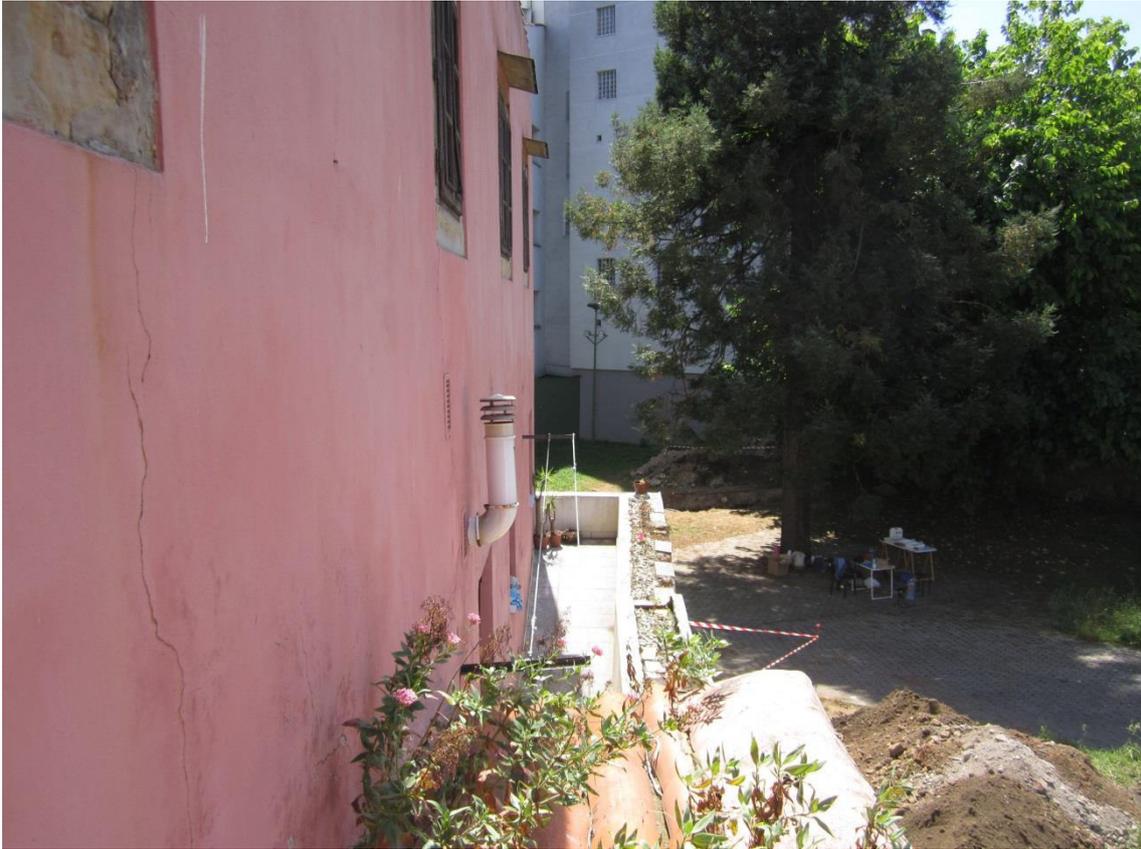
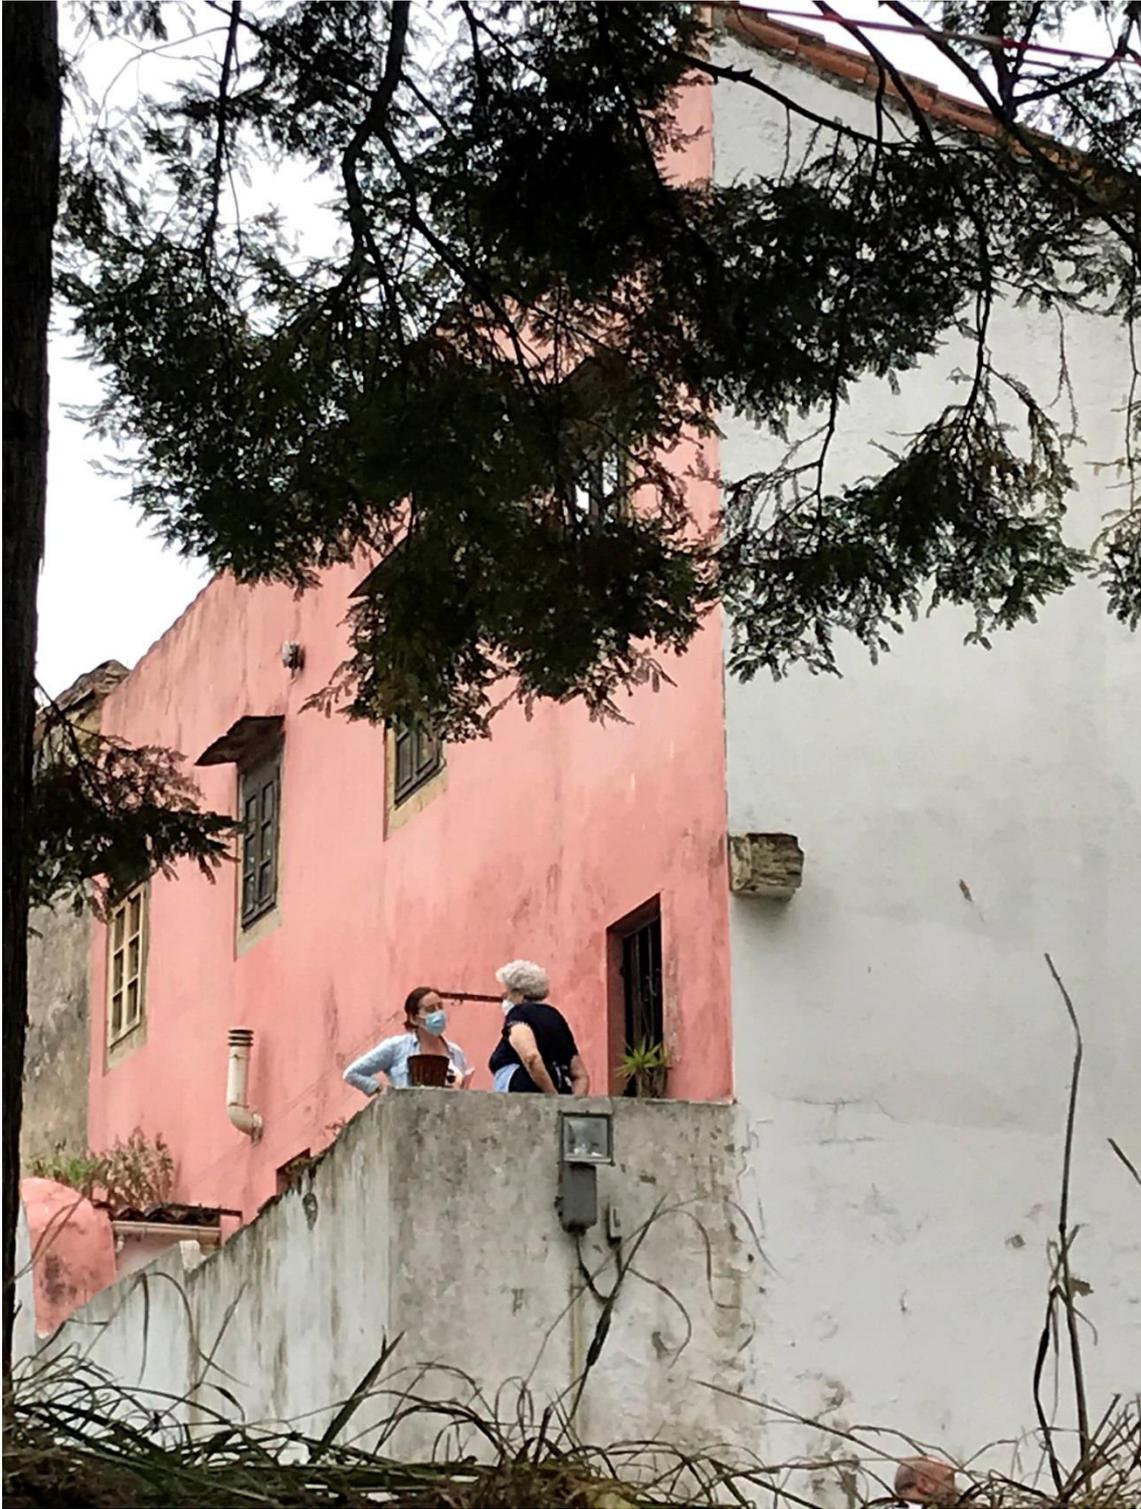
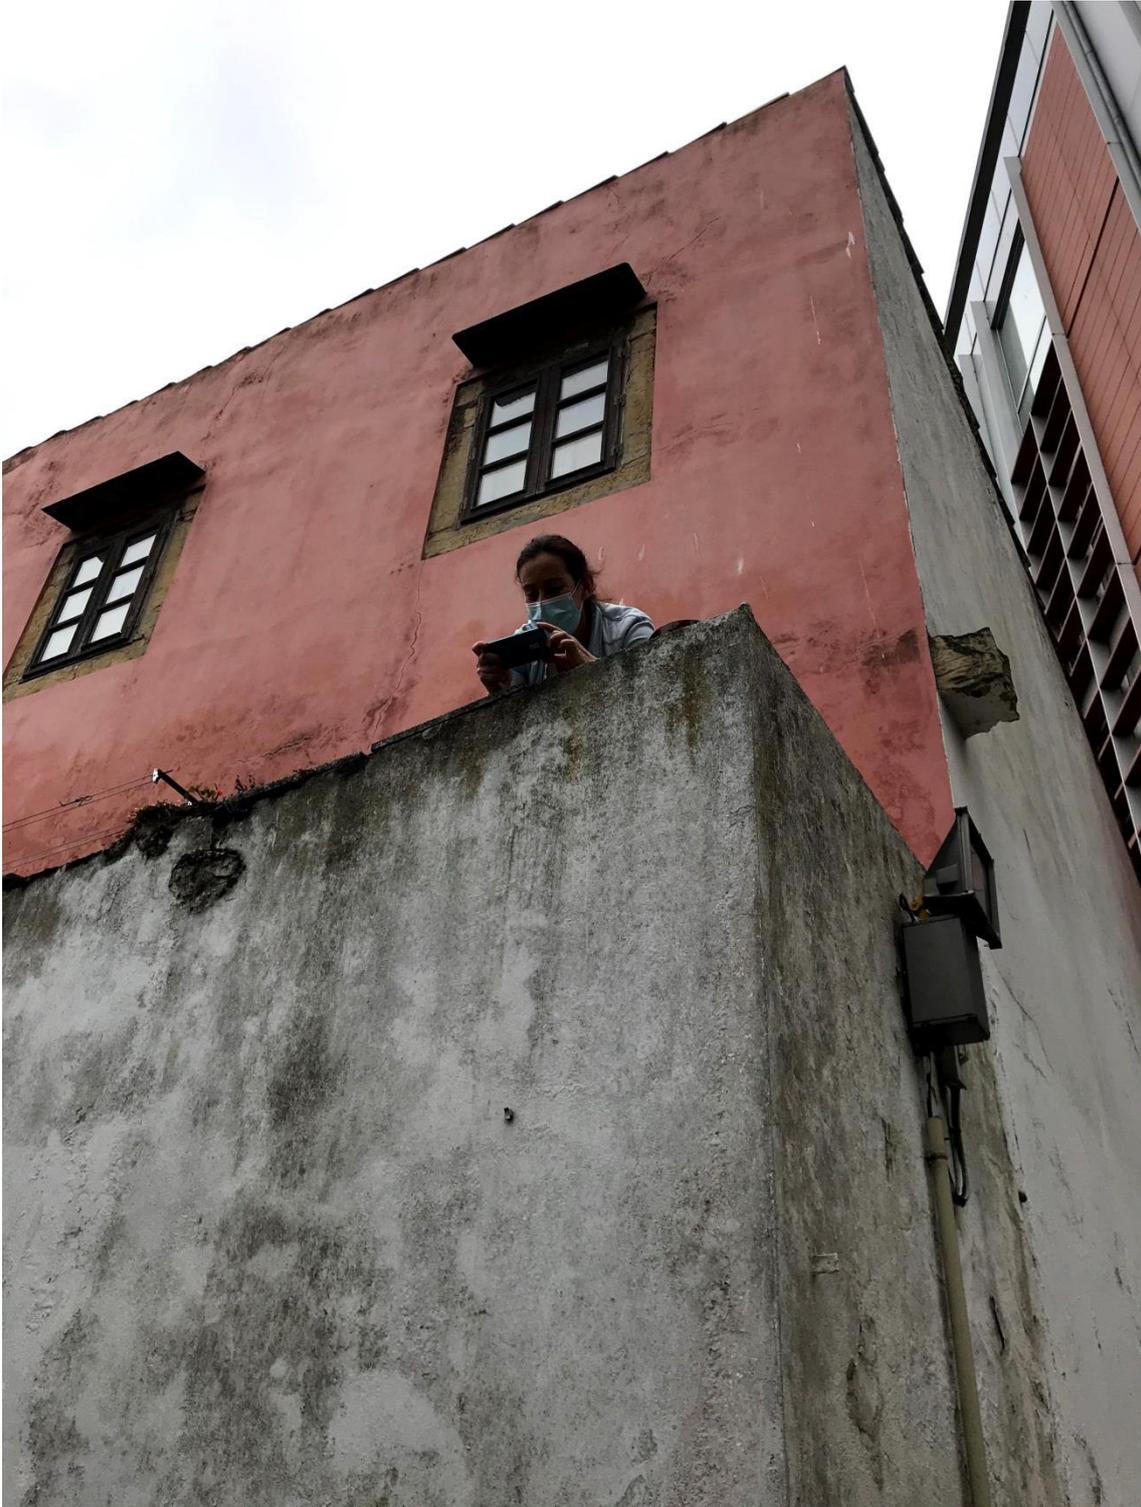
Vista del antiguo adarve de la muralla integrado como patio trasero, en altura y muy estrecho, de la vivienda-portal nº 6 de la calle de El Muelle.

Vista desde el sudoeste del antiguo adarve de la muralla reaprovechado como patio trasero en altura de la vivienda-portal nº 6 de la calle de El Muelle.

Detalle del adarve de la muralla conservado en la trasera de la vivienda-portal nº 6, reaprovechado como patio trasero de la casa.

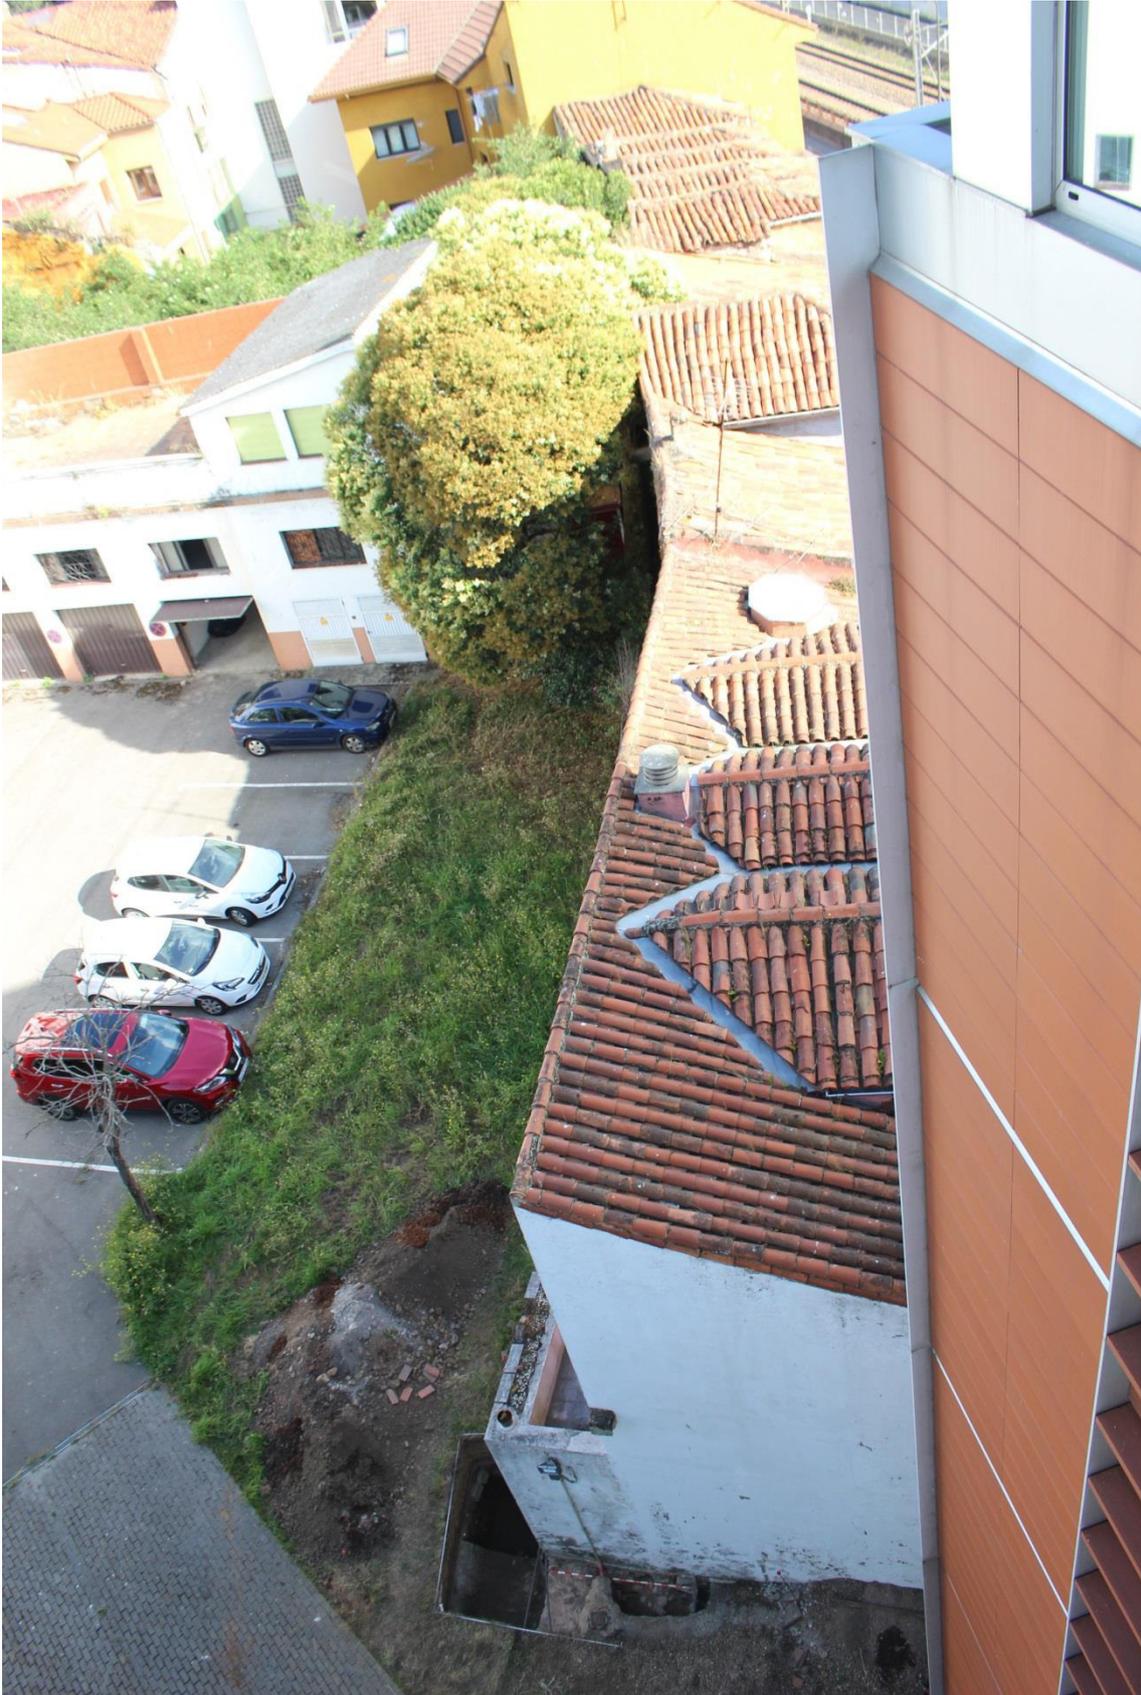
Vista desde el piso superior del Edificio administrativo del Principado del cerramiento lateral meridional de la vivienda-portal nº 6 de la calle de El Muelle. Se aprecia como los vestigios de la muralla han sido cortados y enrasados con el cerramiento de la vivienda, mientras que el adarve ha sido incorporado como patio trasero en altura de la misma.

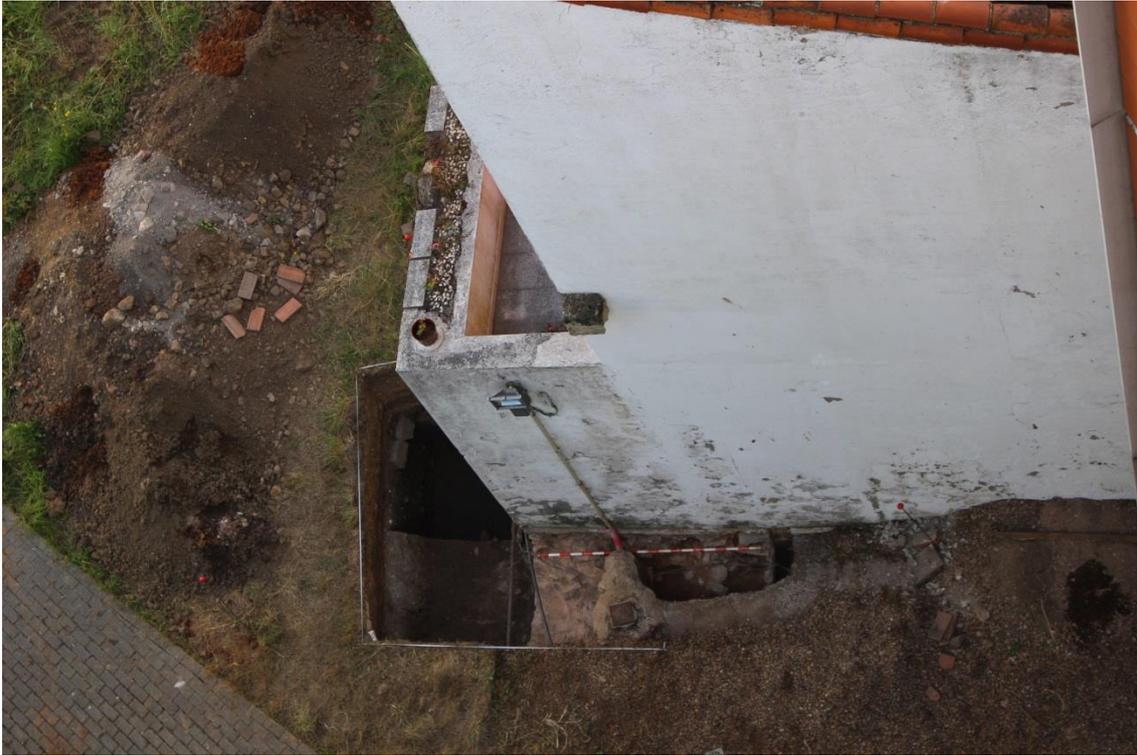
Detalle del sondeo n° 2, excavado al pie de la esquina sudoeste de la vivienda-portal n°6 de la calle de El Muelle, y que permitió documentar como los vestigios de la muralla habían sido cortados en esta zona, arrasándose hasta cota de los cimientos.

Al pie de esta esquina planteamos la excavación del sondeo 2. En éste se pudo documentar que en esta zona el tramo inferior del paramento interior presenta un aparejo de mampostería en el cual resulta mayoritaria la caliza gris de montaña, la cual se asienta sobre un sub-tramo inferior en el que predomina la dolomía y cambia el mortero empleado en las juntas.

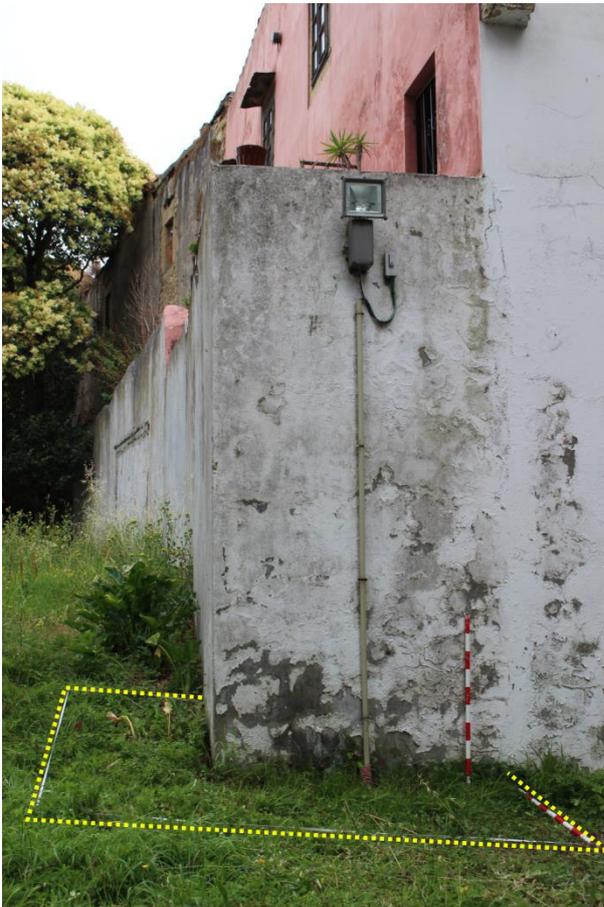
Las dimensiones originales del sondeo planteado eran de 2 x 1,5 m, aunque finalmente fue necesario ampliarlo hasta alcanzar 3,30 x 0,90 m en el sector sur y 2,5 por 1,5 m en el oeste.

Replanteo del Sondeo 2, en la esquina del cierre trasero del inmueble nº 6 de la calle del Muelle

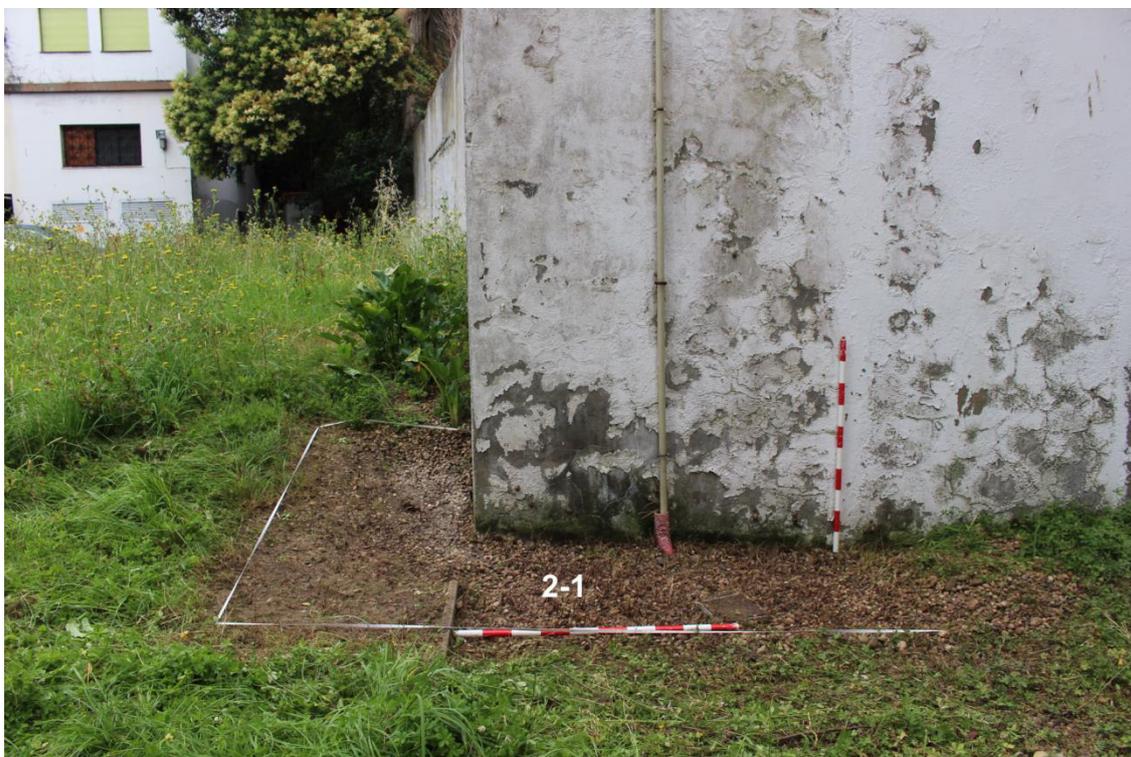
Por debajo de la capa húmica actual, se retiró una capa superficial de grava y tierra (**UE 2-1**), vinculada al ajardinamiento y adecuación de la parcela tras la construcción del actual edificio de Servicios Múltiples del Principado.

Sondeo 2. UE 2-1

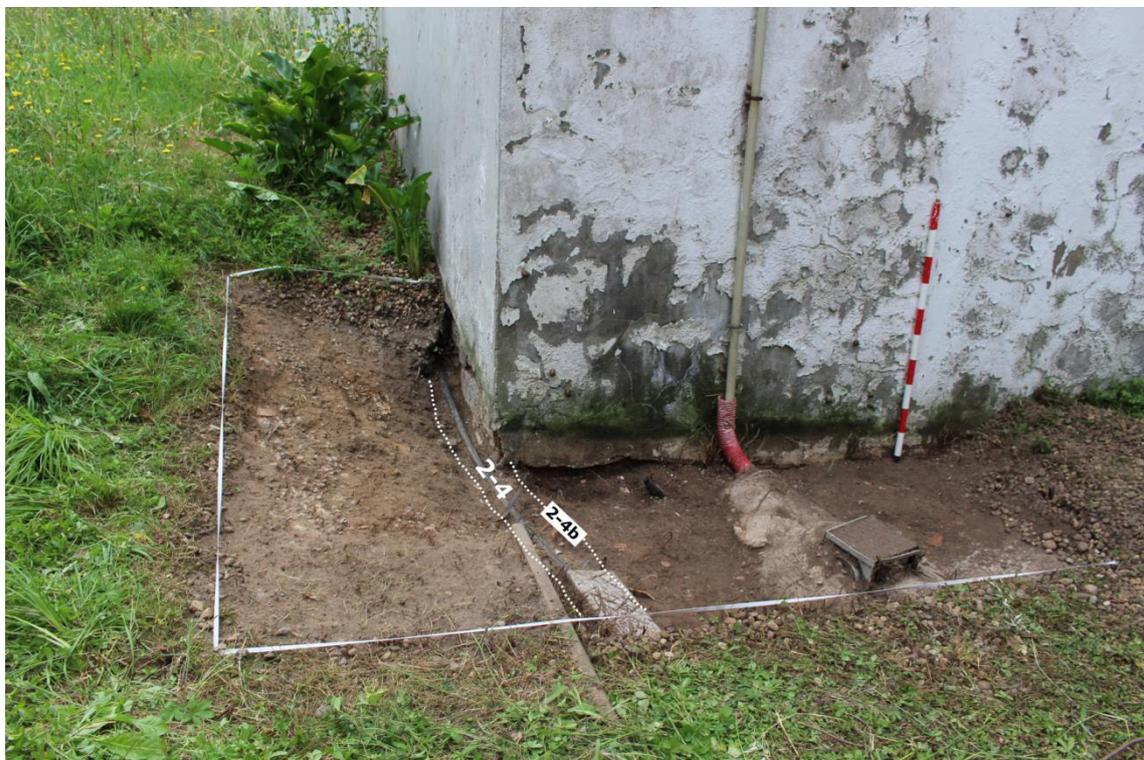
Sondeo 2. UE 2-4 y 2-4b, relacionadas con la instalación de servicios vinculados a la obra del actual edificio de Servicios Múltiples del Principado

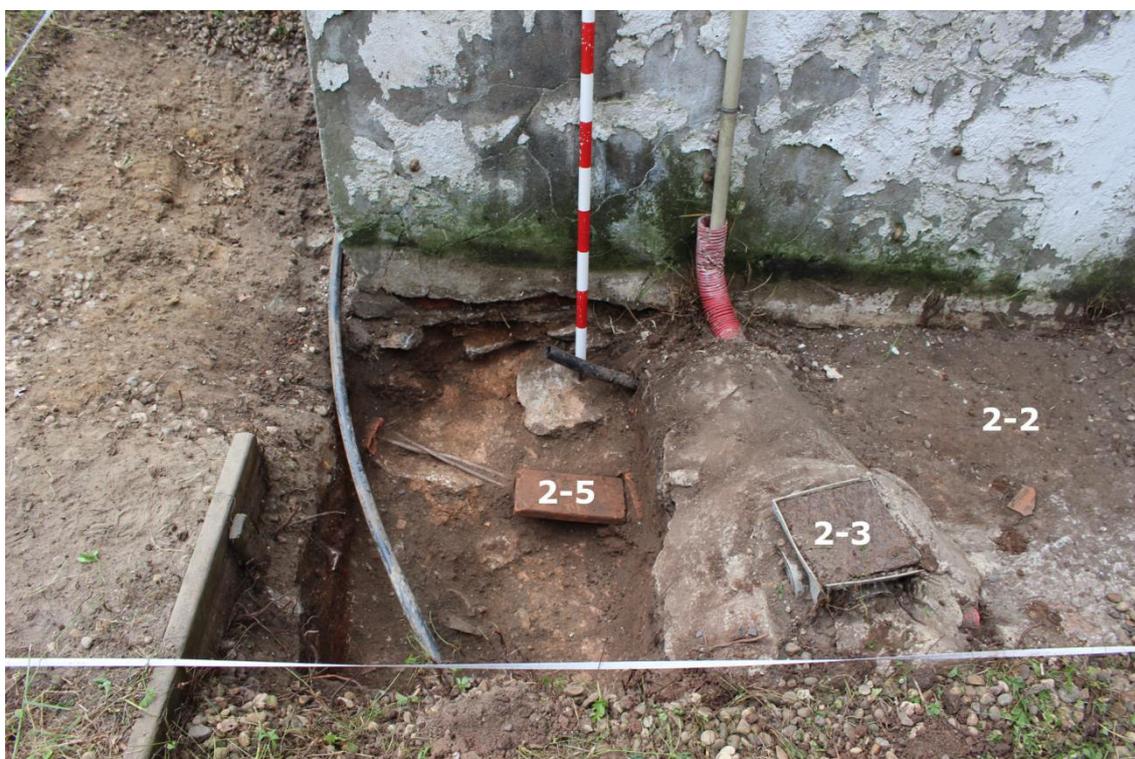
Sondeo 2. UE 2-5: cubierta de ladrillo perforado que sirve de aislamiento a cableado de líneas eléctricas

Por debajo de esa estructura de ladrillo, los cables eléctricos apoyaban directamente sobre una estructura pétreo trabada con mortero de tono rosado, identificada como la superficie de arrasamiento de la muralla (**UE 2-10**), seccionada en este sector para disponer el remate en esquina del cierre de la parcela del inmueble de la calle del Muelle nº 6.

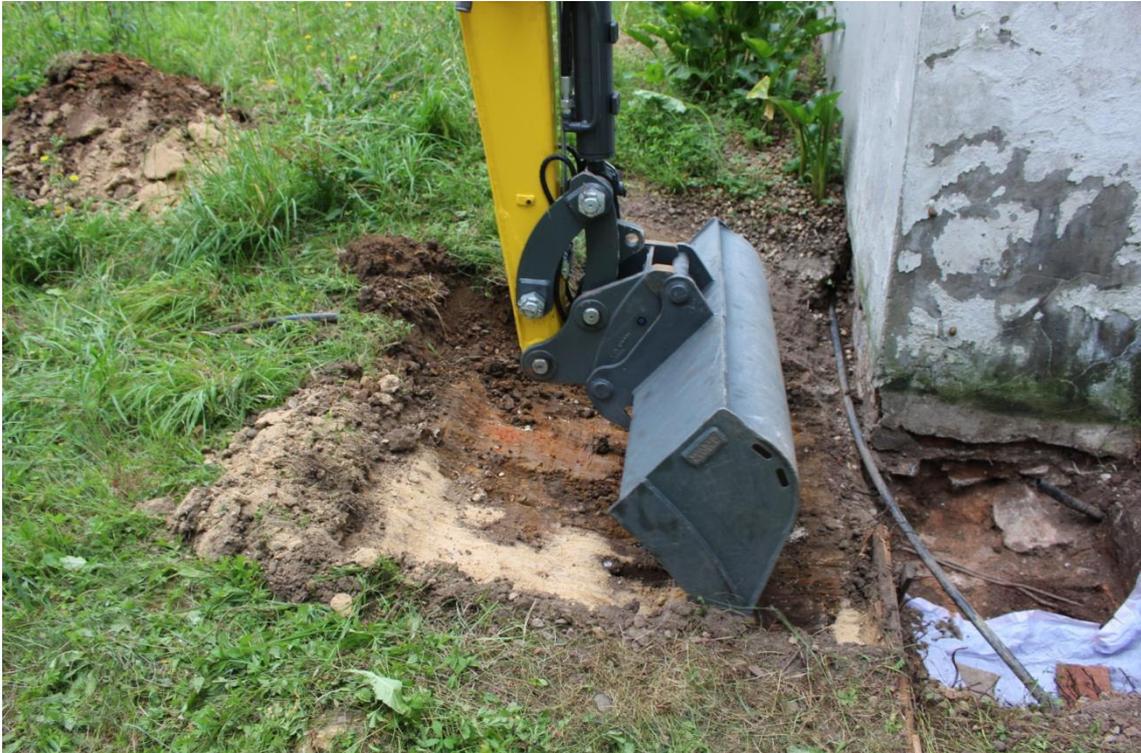
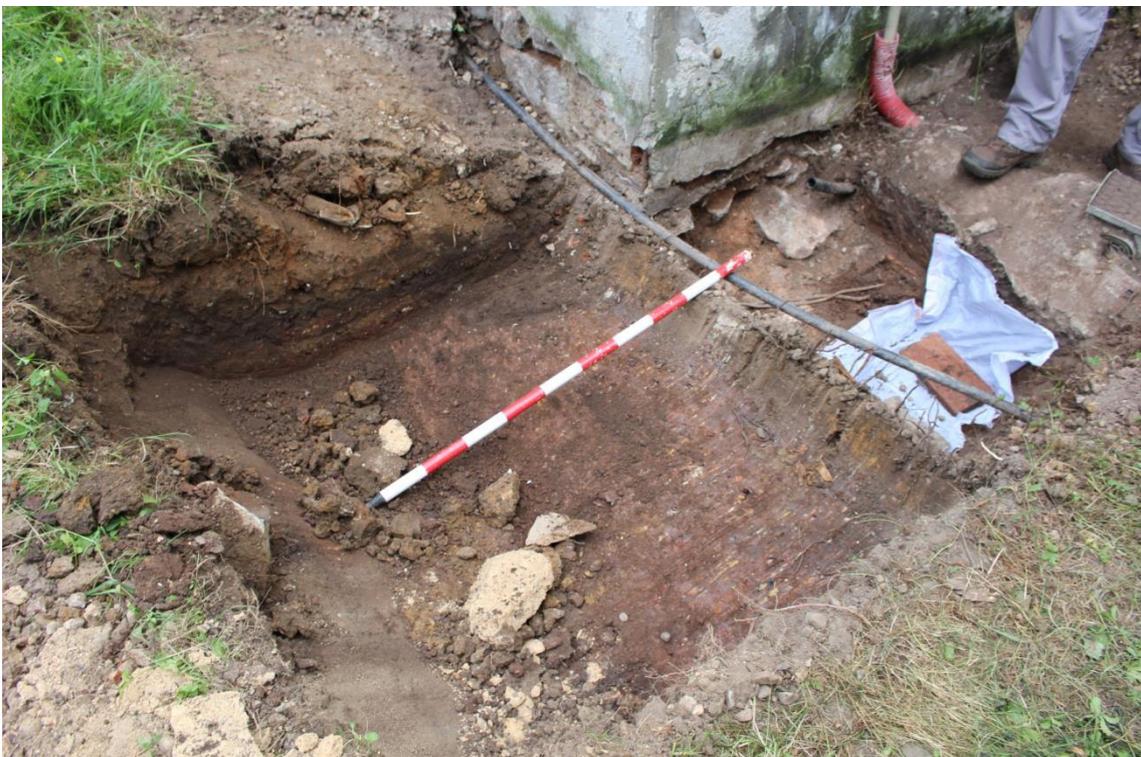
Sondeo 2. Retirada de depósitos de relleno contemporáneos por medios mecánicos.

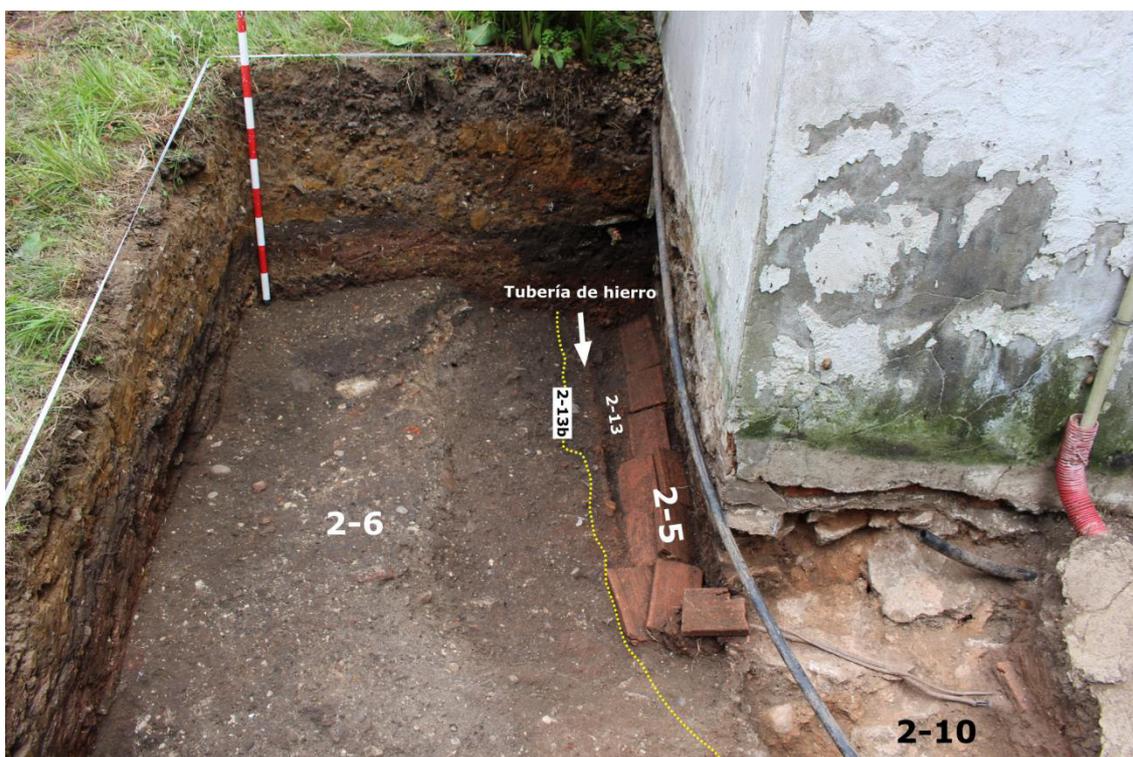
Tras la retirada de estos depósitos, se pudo comprobar que la estructura de cubierta de ladrillo (UE 2-5) documentada en el sector sur del sondeo traza una curva adaptada a la esquina del muro, disponiéndose por tanto en ambos sectores del sondeo. Vinculado a la zanja para la instalación de este servicio (UE 2-13b), colmatada por un terreno de matriz terrosa y tono marrón (UE 2-13), se encuentra también una tubería de hierro, probablemente de abastecimiento de agua, que discurre en dirección norte-sur.

Sondeo 2. Proceso de excavación por medios manuales tras la retirada de los depósitos de relleno contemporáneos con medios mecánicos. Zanja (2-13 b) para la instalación una tubería de hierro y líneas eléctricas, cubiertas con ladrillo (2-5)

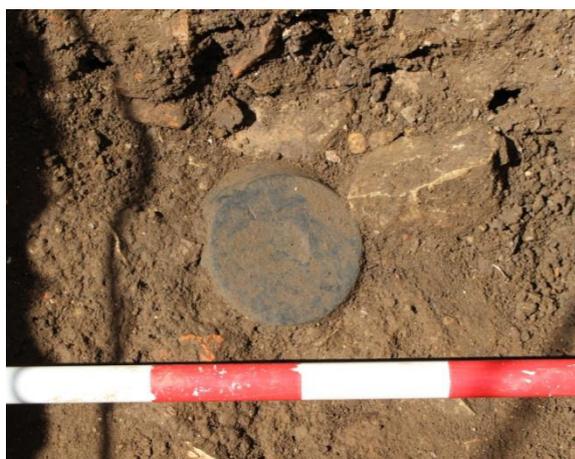
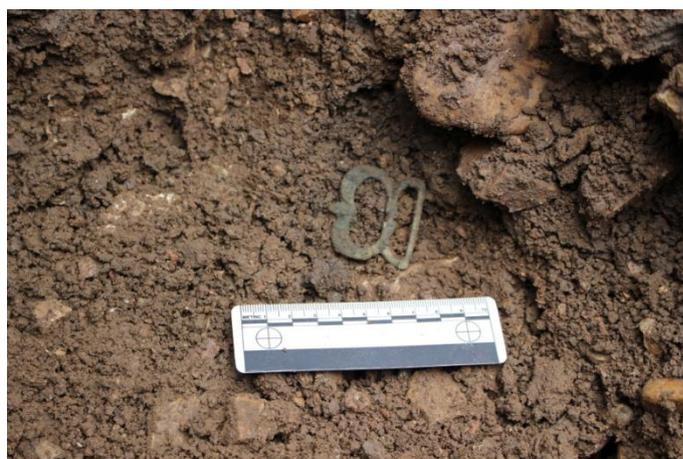
Sondeo 2. Materiales recuperados en la UE 2-14: a la izquierda, fondo completo de cerámica tradicional negra de Miranda. A la derecha, hebilla de cinturón de cronología medieval, fruto de la remoción de estratos de cronología anterior vinculados a la reforma de la muralla en el siglo XVII

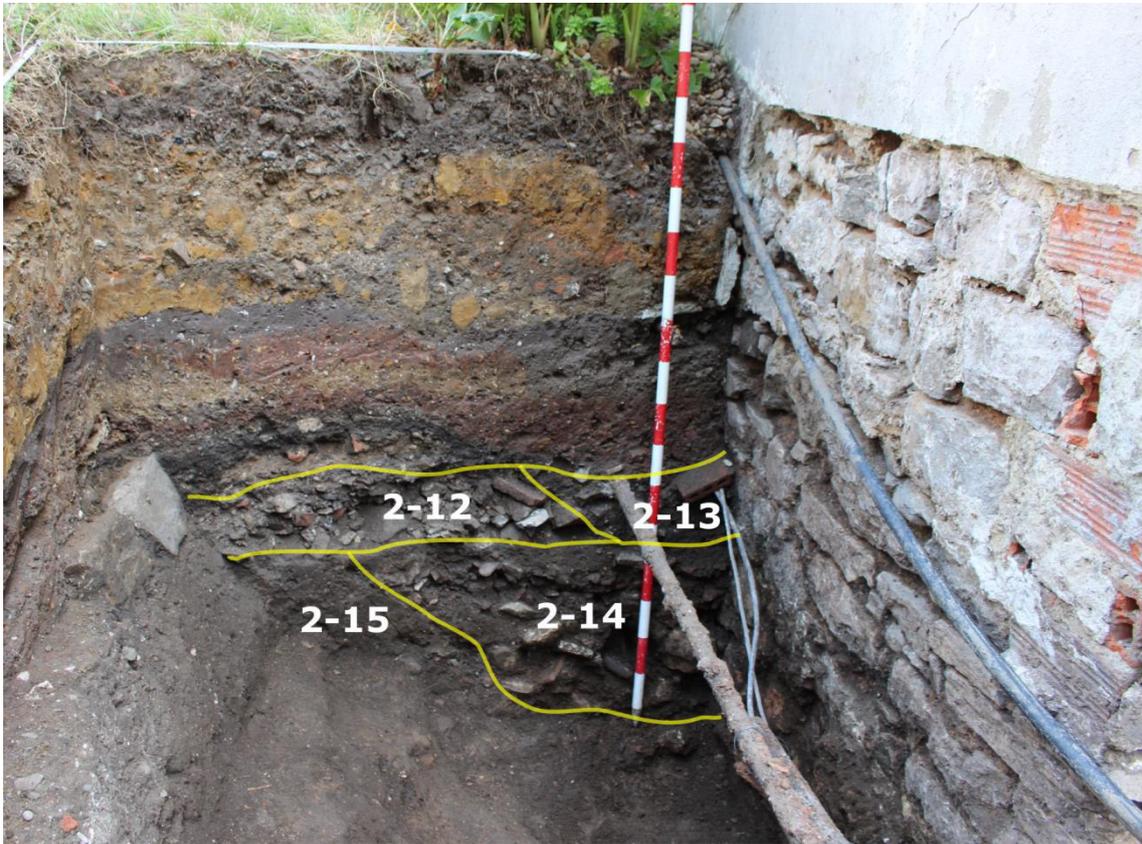
Sondeo 2. Perfil estratigráfico norte. Detalle de las UEs 2-15 y 2-14

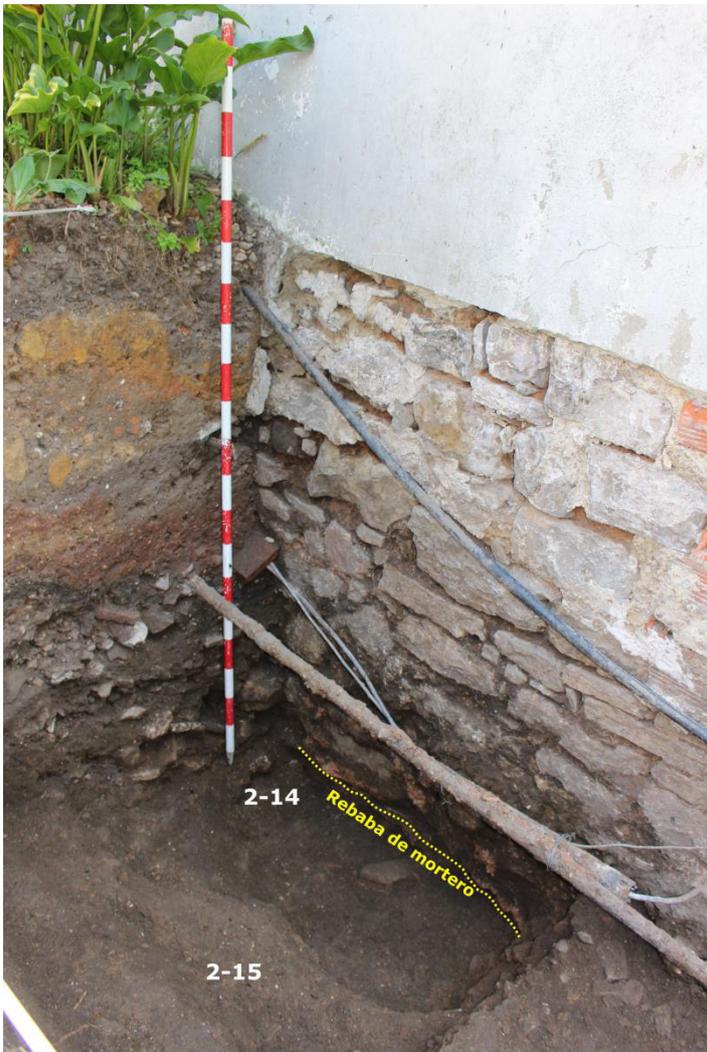
La base de este estrato se corresponde con una rebaba de mortero de tono rosado que se dispone de forma horizontal en el alzado intramuros, señalando una fase de reforma o alteración del lienzo amurallado.

Sondeo 2. Perfil estratigráfico norte y alzado intramuros de la muralla. Detalle de las UEs 2-15 y 2-14 en planta, y rebaba de mortero de tono rosado vinculado a una reforma de la muralla

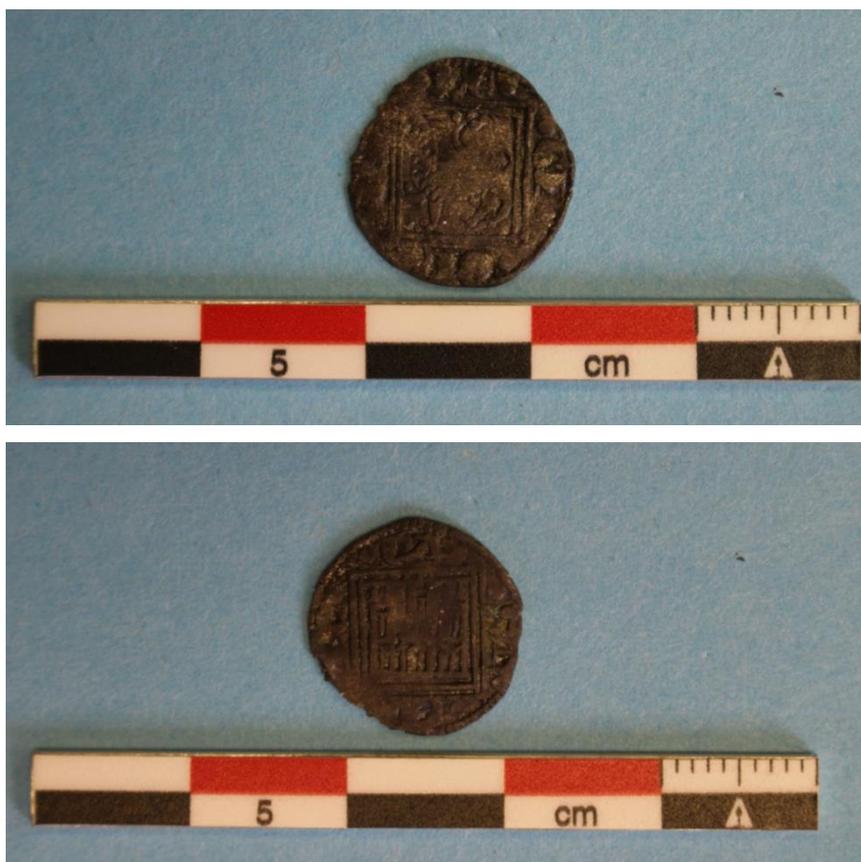
Además, se produjo en este estrato el hallazgo de una moneda medieval, identificada como un óbolo o pugesá de Alfonso X (1252-1284), aún en fase de estudio y restauración. Los materiales cerámicos y el ejemplar numismático remiten a cronologías pleno-bajomedievales, siendo éste el primer estrato claramente identificado en este sector como vinculado a la ocupación intramuros de la villa avilesina.

Sondeo 2. Moneda de Alfonso X recuperada en la UE 2-15b

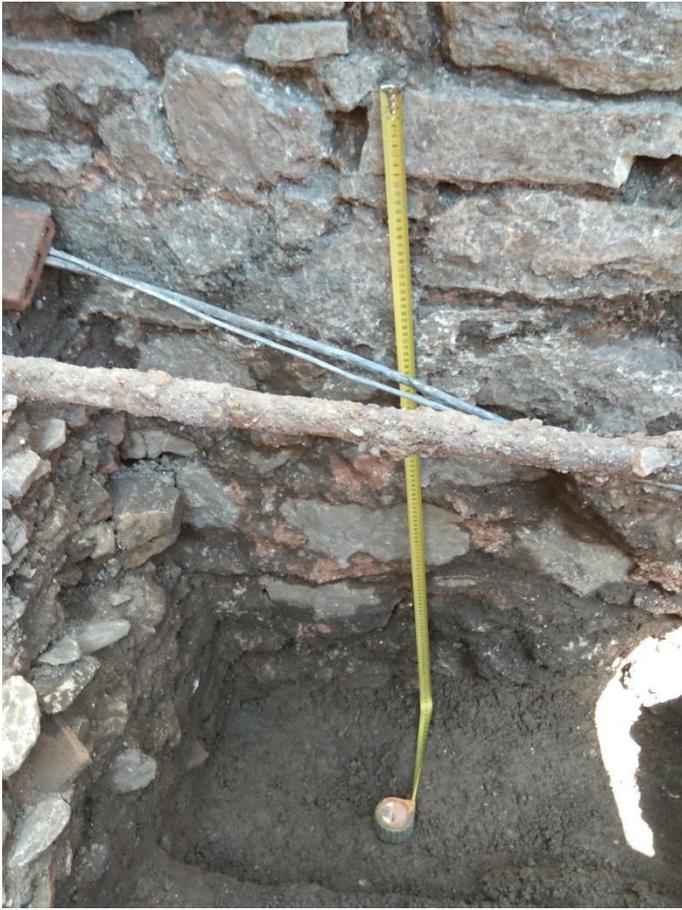
Sondeo 2. Proceso de excavación de la UE 2-15b, señalando el lugar del hallazgo de la moneda medieval

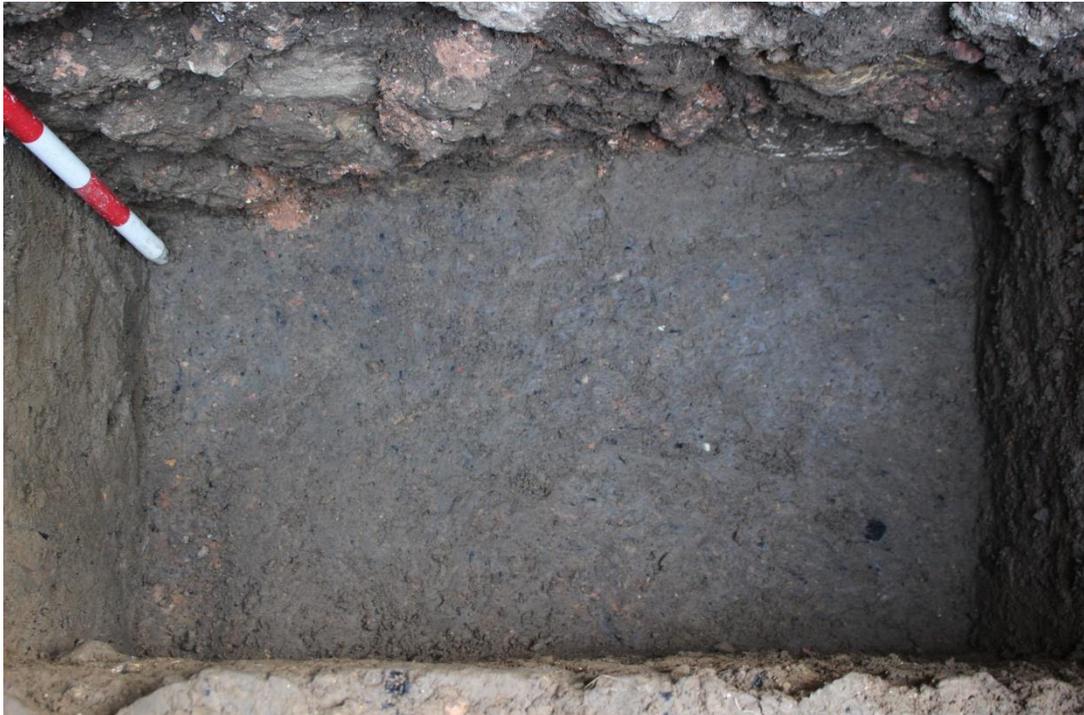
Por debajo de la UE 2-15b se documentó otro estrato de matriz terrosa-arcillosa (UE 2-17), de tono marrón grisáceo sin apenas inclusiones de piedra pero con gran abundancia de pequeños carbones.

Sondeo 2. Vista en planta de la UE 2-17

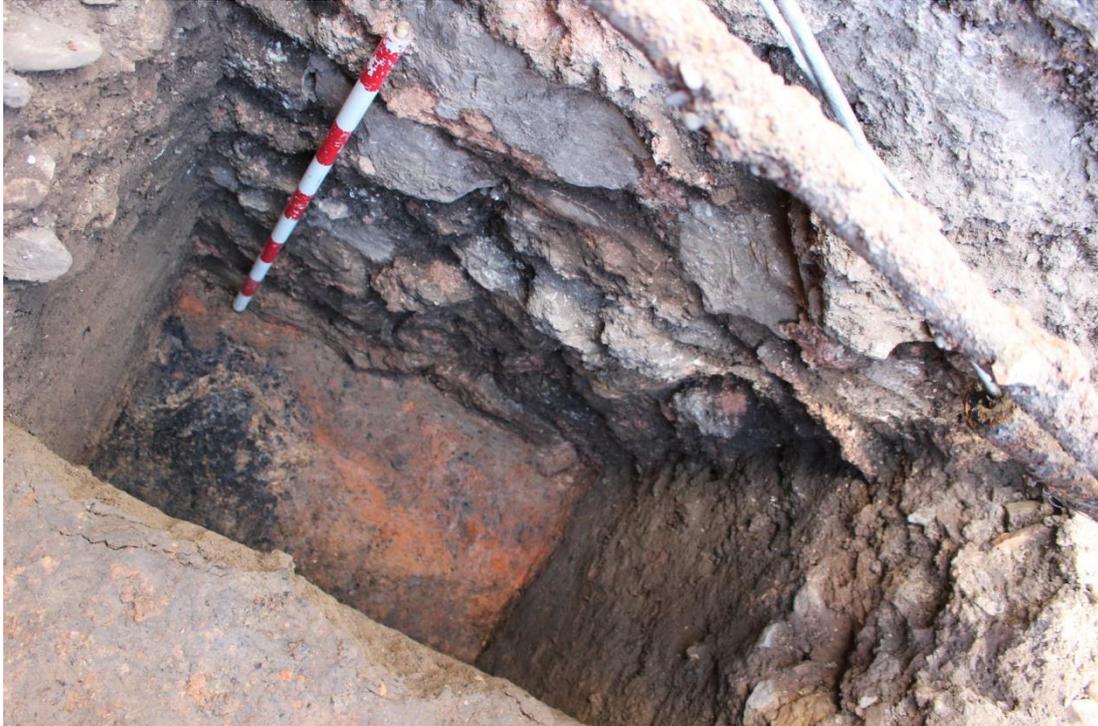
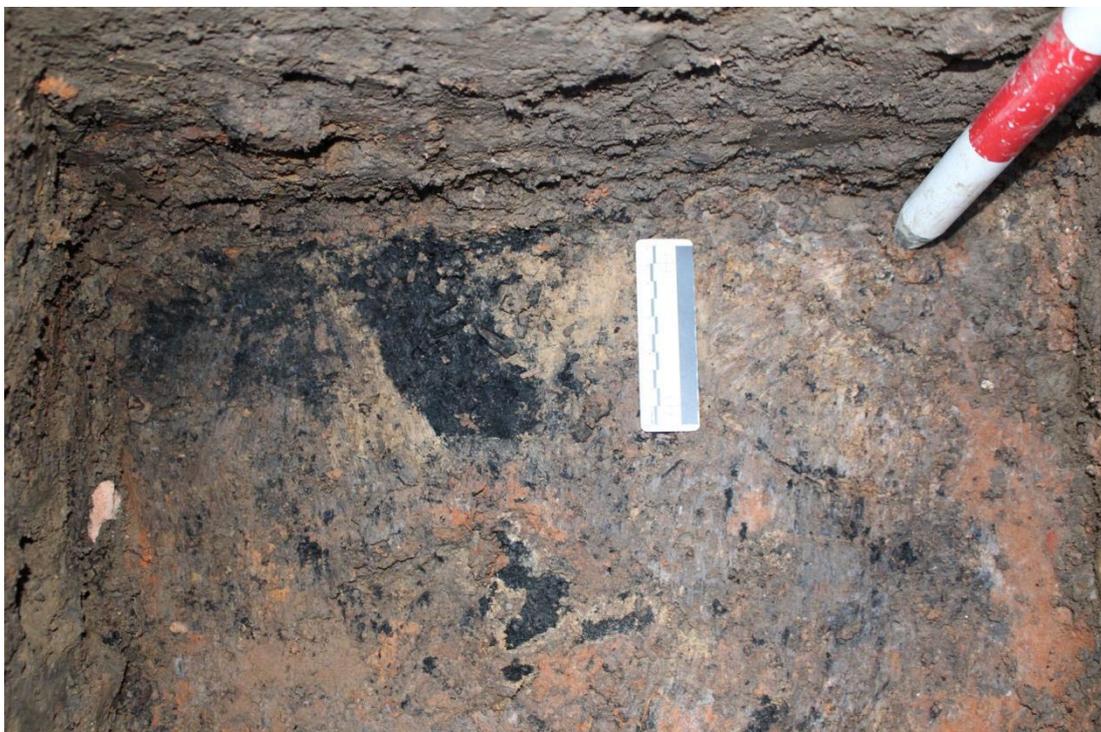
Una vez retirado este estrato, comenzó a aflorar un nivel de arcillas rojas (UE 2-18) con una presencia muy abundante de restos carbonizados (UE 2-19) interestratificados en el mismo. Se procedió a la recogida de todo el sedimento correspondiente a los carbones, con el objetivo de someterlo a las analíticas pertinentes a fin de conocer su identificación antracológica y a la datación del mismo.

Sondeo 2. Proceso de excavación de las UEs 2-18 y 2-19
