# PROYECTO DE ESTUDIO HISTÓRICO- ARQUEOLÓGICO Y EXCAVACIÓN ARQUEOLÓGICA DEL TRAMO NORORIENTAL DE LA MURALLA DE AVILÉS

## MEMORIA ARQUEOLÓGICA

**CASTRUM. ARQUEOLOGÍA, RESTAURACIÓN Y GESTIÓN CULTURAL SL**

**Septiembre 2020**

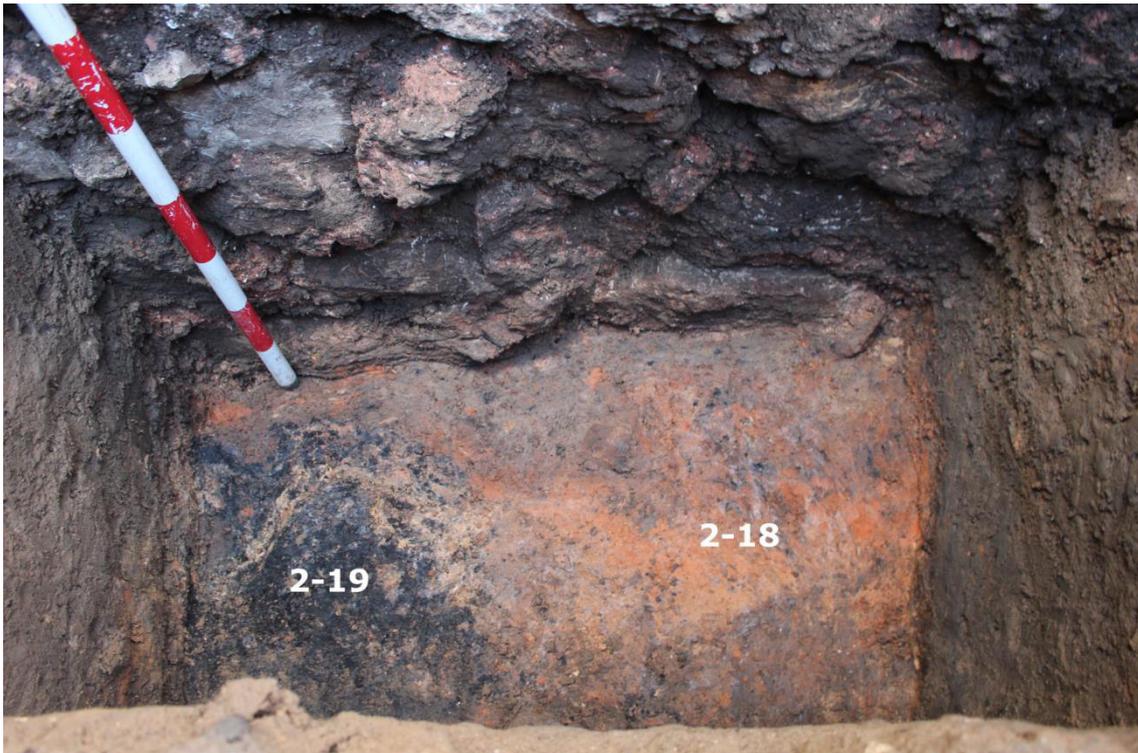
Sondeo 2. Vista en planta de las UEs 2-18 y 2-19

Una vez retirado todo el sedimento de madera carbonizada, se observa la presencia uniforme de un paquete de arcillas de un tono rojizo intenso (**UE 2-18**) en toda la superficie excavada del sondeo.

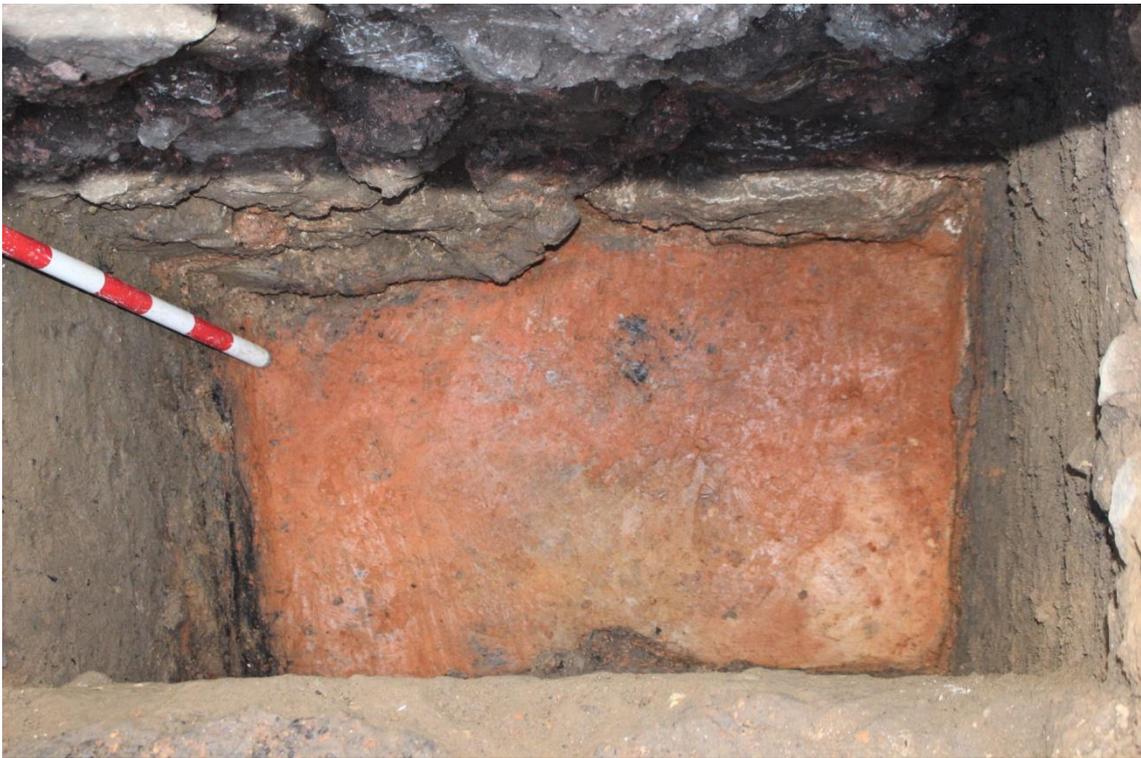
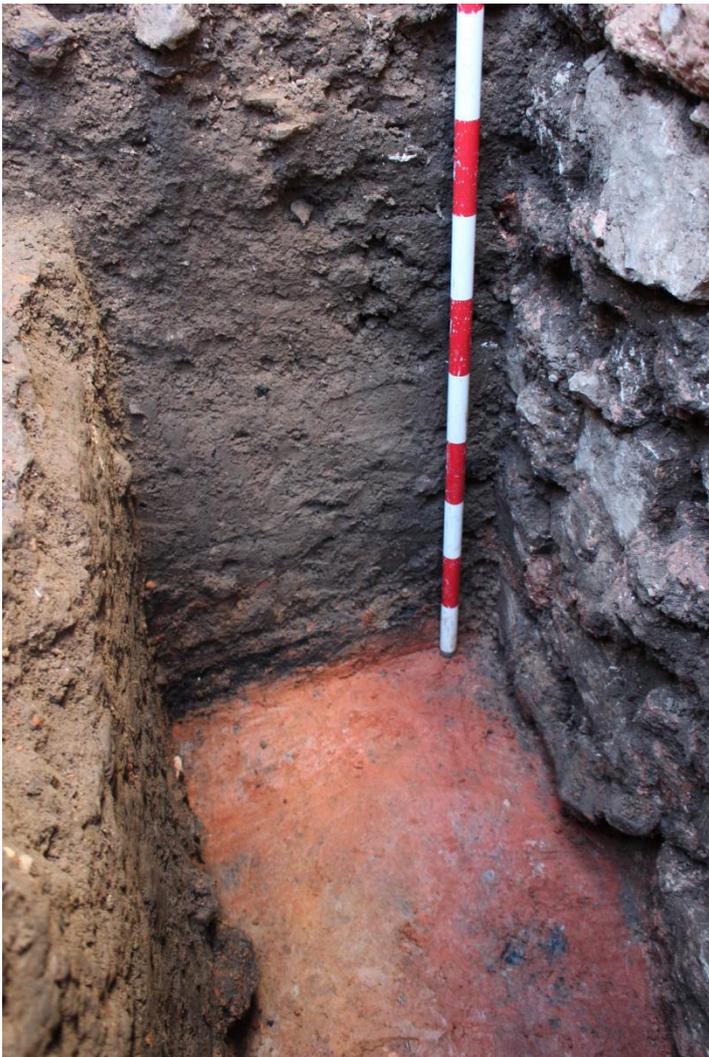
Este paquete de arcillas rojizas y la capa de restos carbonizados se vieron afectadas por la zanja de cimentación del paramento interno de la muralla (**2-20b**) rellena por un sedimento arenoso con nódulos de argamasa blanquecina, de tono marrón claro-ocre (**UE 2-20**).

Sondeo 2. Vista en planta y en el perfil norte del paquete de arcillas rojas (UE 2-18)

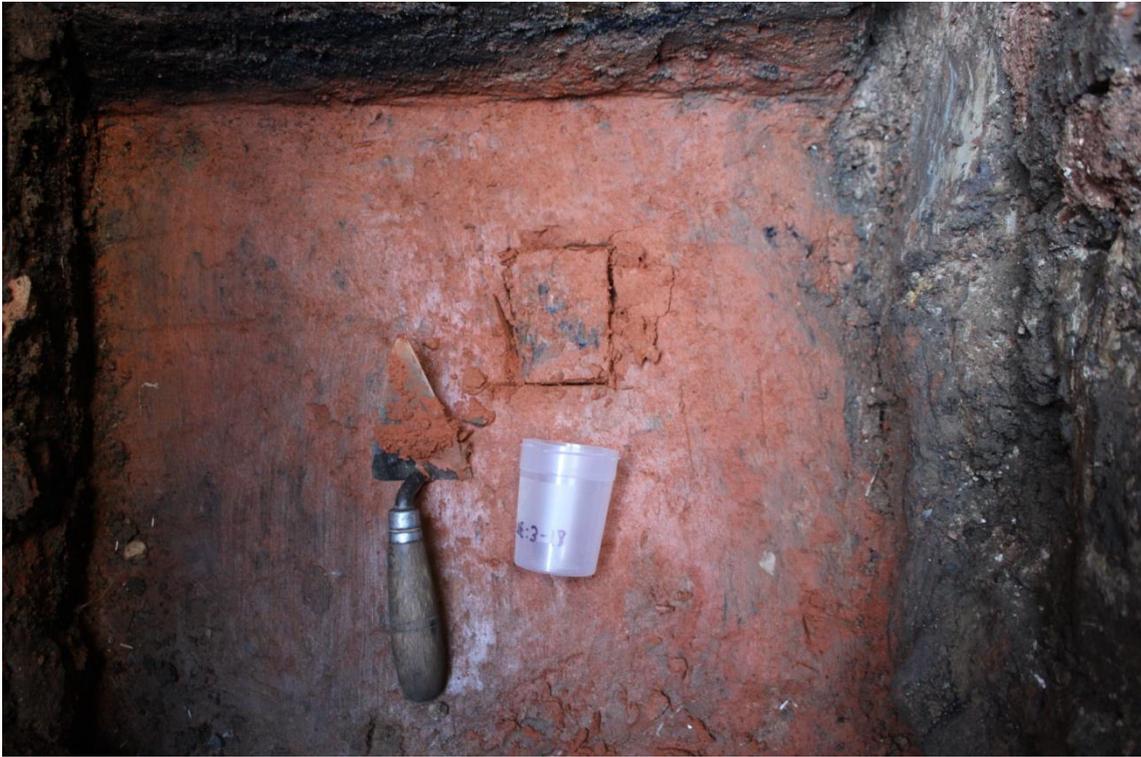
En previsión de futuros análisis, se ha recogido una muestra del paquete de arcillas rojas, así como la totalidad del estrato de carbones, tal como se ha mencionado.

Sondeo 2. Recogida de muestra de sedimento de la UE 2-18

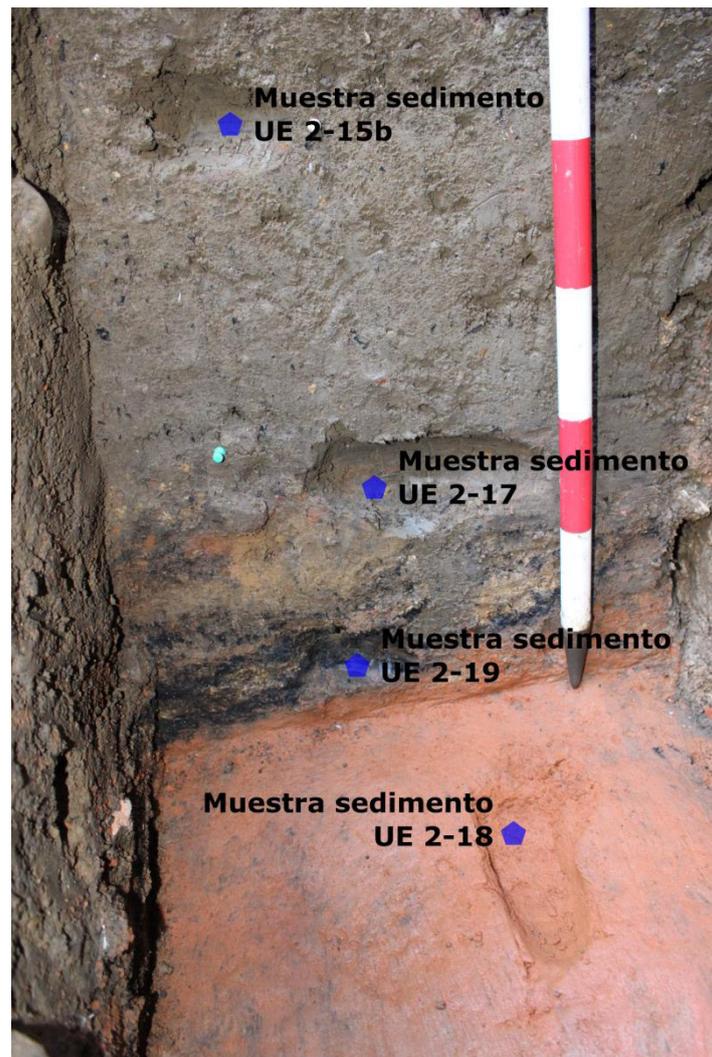
Además de las muestras de las UEs 2-18 y 2-19 anteriormente mencionadas, también se tomaron muestras de sedimento de las UEs 2-17 y 2-15b, las identificadas como claramente vinculadas a la ocupación del espacio intramuros en época medieval, con el objeto de disponer de ellas para posibles futuros análisis polínicos.

Sondeo 2. Recogida de muestras de los estratos de cronología medieval

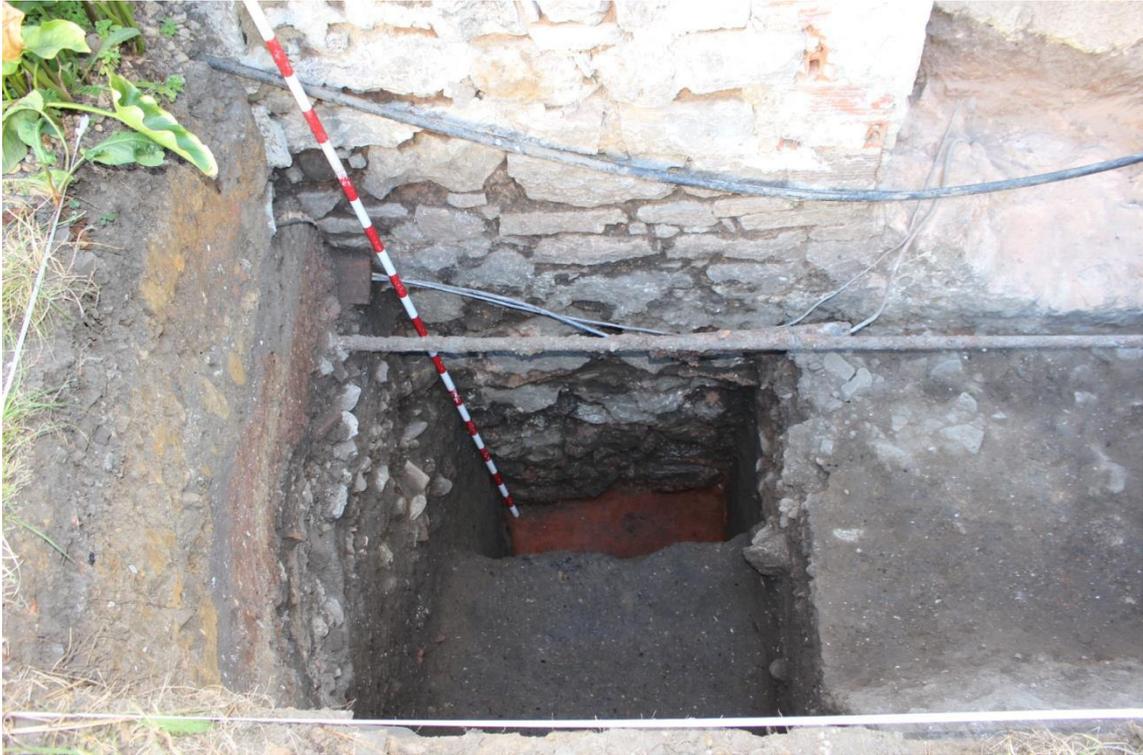
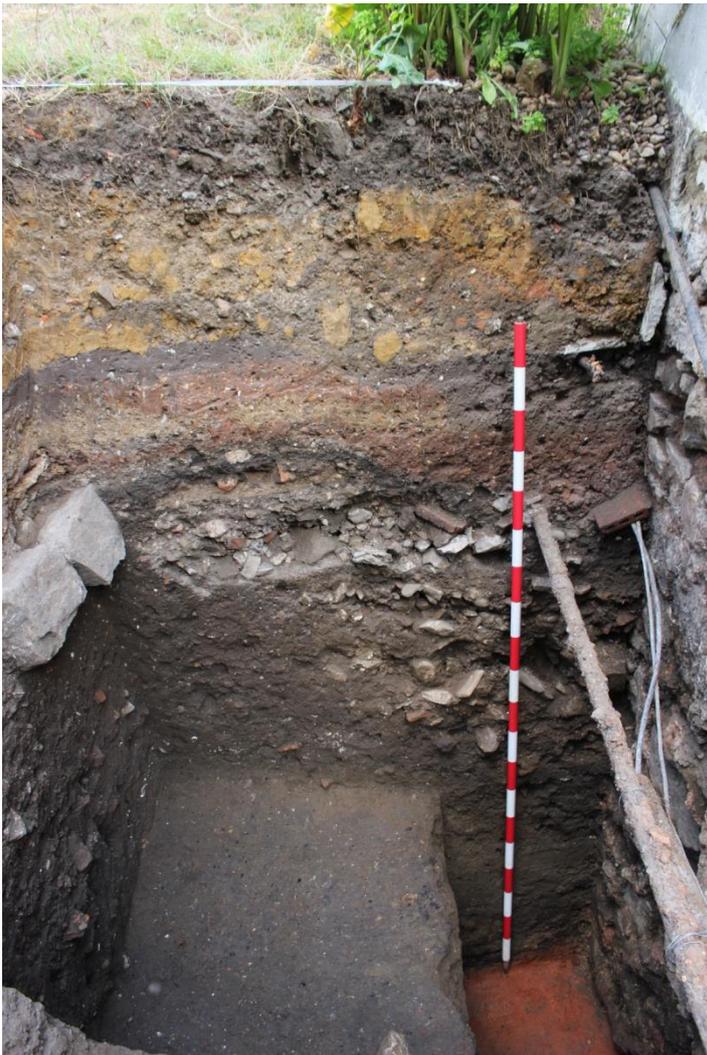
En este punto, y debido a la complejidad que presentaba el rebaje de este estrato por la gran profundidad alcanzada (2,60 m desde la cota de suelo actual), se dio por finalizada la excavación del sondeo arqueológico en este sector.

Sondeo 2. Vista final en planta y perfil norte del sector oeste (intramuros) del sondeo excavado

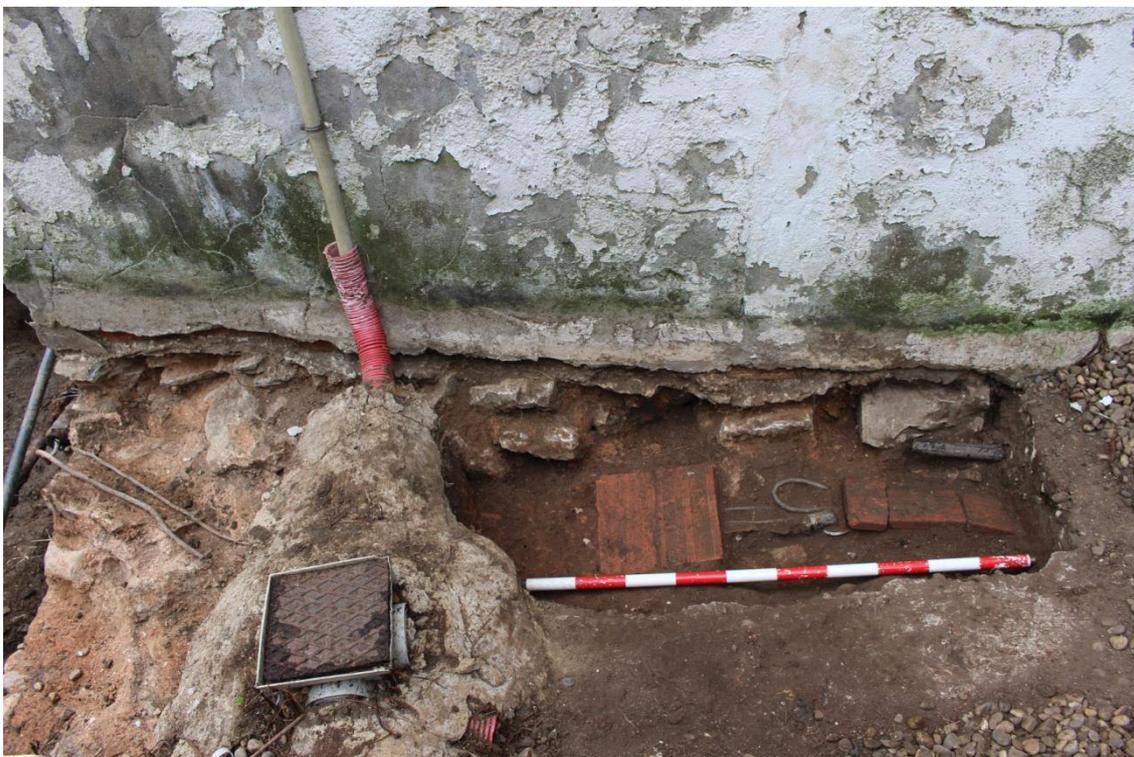
Tras la retirada del paquete de tierra de matriz arcillosa y tono rojizo (UE 2-2), se documentó la continuidad de la línea eléctrica cubierta con ladrillo perforado (UE 2-5) que se había localizado en el sector occidental del sondeo.

Sondeo 2. Rebaje del paquete de relleno 2-2, bajo el que se documentó la continuidad de la línea eléctrica con cubierta de ladrillo (UE 2-5), situada sobre la superficie de arrasamiento de la muralla (UE 2-10)

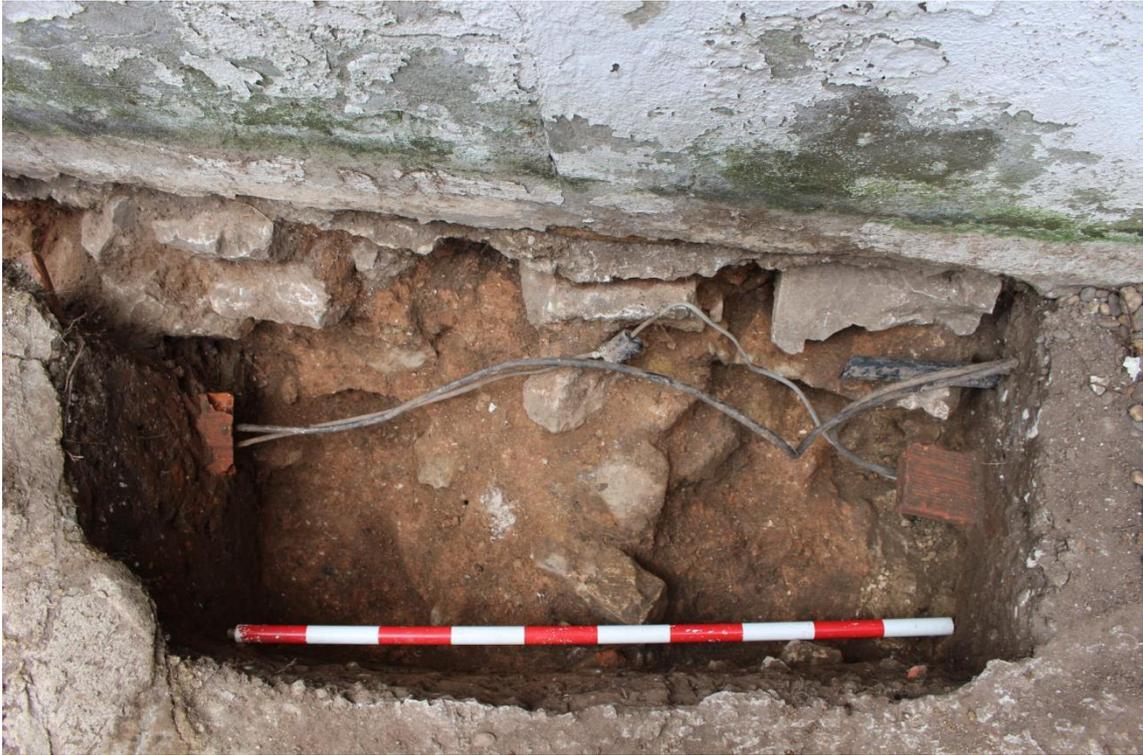
Una vez retirada, se comprobó que bajo ella se localizaba la estructura arrasada de la muralla, formada por un núcleo de mampuestos calizos trabados con mortero de tono rosado (UE 2-24).

La muralla fue seccionada y arrasada en este sector, conservándose intacta en el alzado del muro de cierre lateral del inmueble nº 6 de la calle del Muelle, actualmente cargado y enlucido, por lo que solo pudo documentarse en planta. Tiene una anchura de 2,16 m, formada por dos paramentos de bloques de caliza y dolomía en la cara interna y externa y un núcleo de mampuestos de caliza trabados con mortero de tono rosado.

Sondeo 2. Superficie de arrasamiento de la muralla (UE 2-10)

Superficie de arrasamiento de la muralla medieval. La rotura no presenta una superficie uniforme debido a la instalación de diversas infraestructuras que afectan al rebaje del terreno donde se ubican (UE 2-3 y 2-13b).

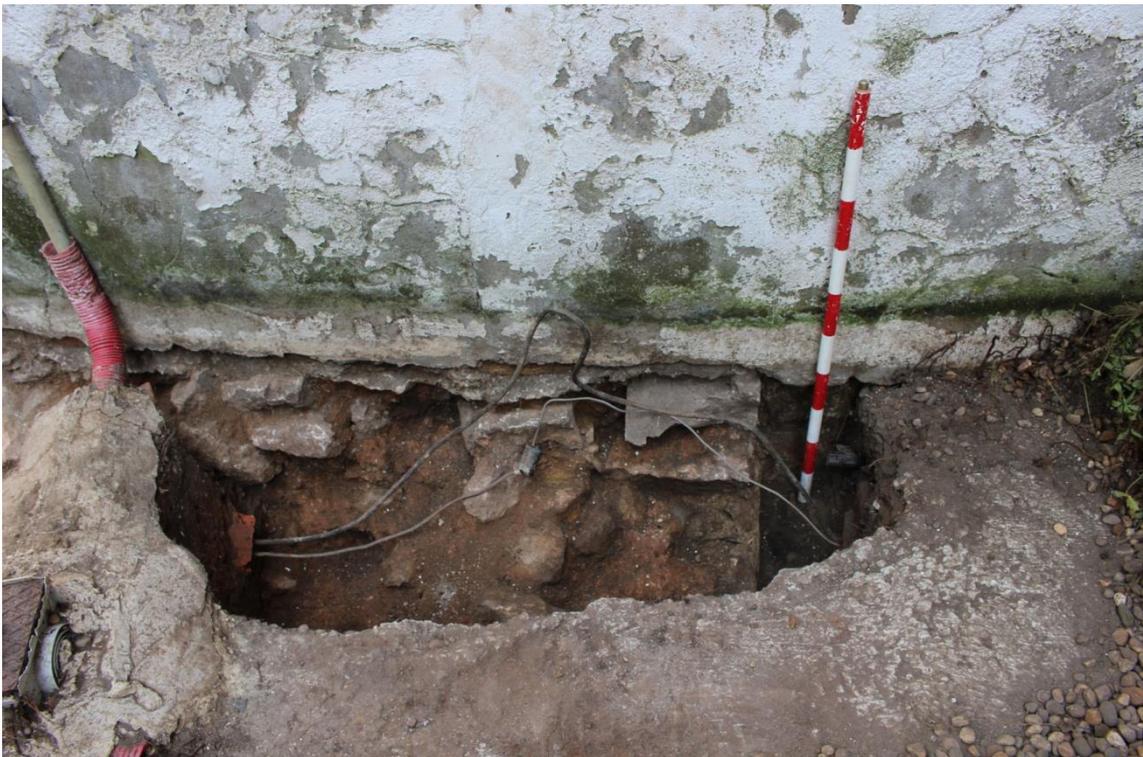
Sondeo 2. Documentación en planta de la cara externa de la muralla (UE 2-33)

La retirada de este depósito permitió delimitar el paramento externo de la muralla (UE 2-33), cubierta con una capa de enlucido (UE 2-34), al que se adosa el muro de cierre lateral de la casa del siglo XIX (UE 2-23) correspondiente al nº 6 de la calle del Muelle.

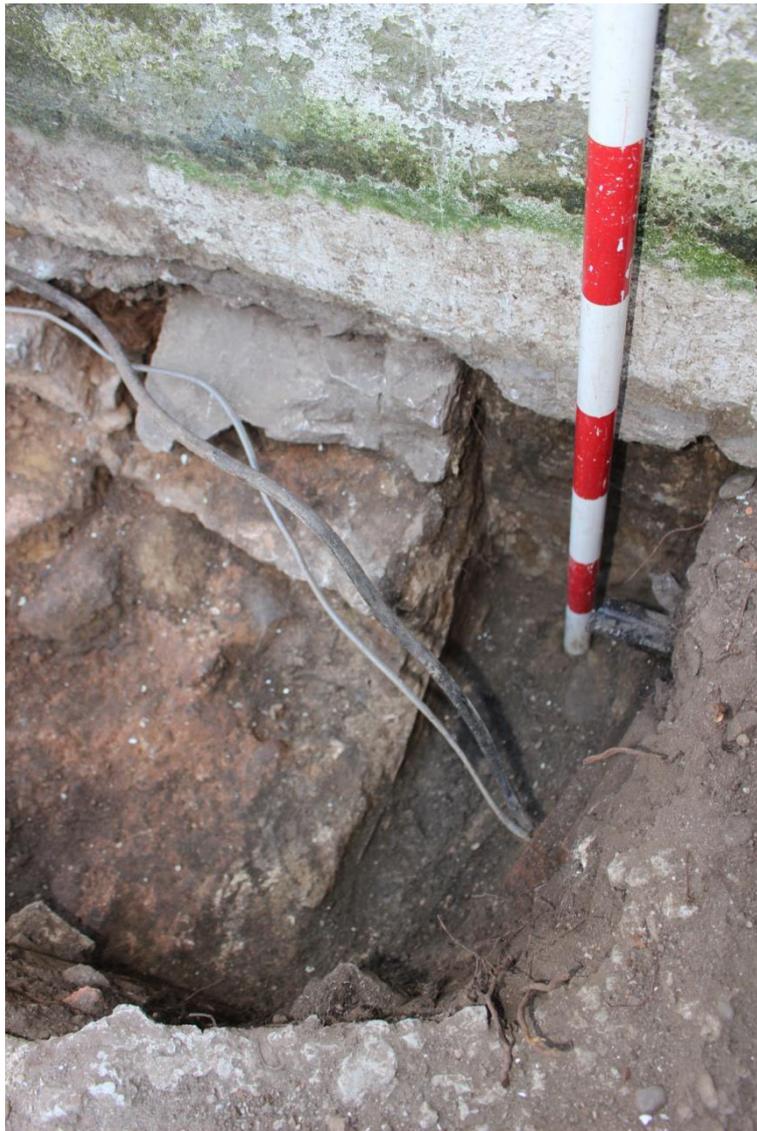
En el espacio extramuros, por debajo del paquete de arcillas rojizas (UE 2-2) se retiró un estrato de matriz terrosa-arenosa de tono marrón (UE 2-16), en el que únicamente se recuperó un fragmento de loza de época moderna/contemporánea. Se produjo un rebaje de 35 cm en este estrato para definir en planta el lienzo externo de la muralla, pero no se profundizó más en este espacio extramuros.

Sondeo 2. Rebaje del nivel 2-16 en la zona extramuros

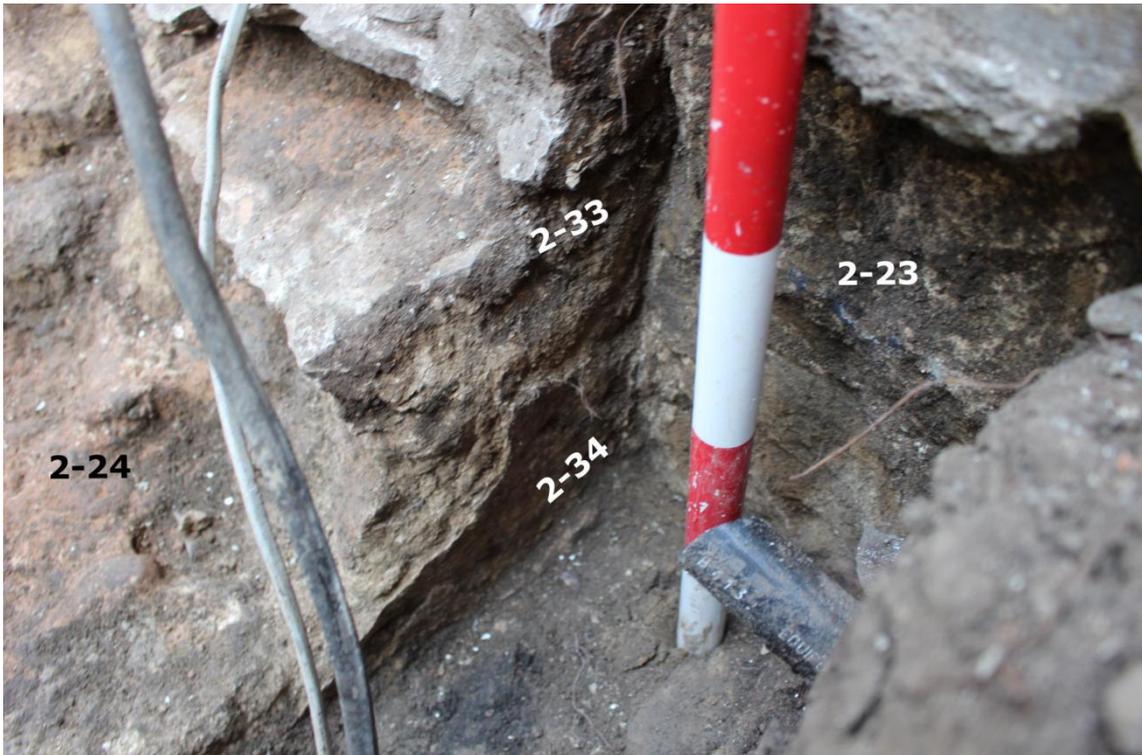
Sondeo 2. Detalle del núcleo (UE 2-24) y del paramento exterior de la muralla (2-33) con una capa de enlucido (2-34), al que se adosa el muro de cierre lateral de la vivienda del siglo XIX (2-23)

Núcleo de la estructura de la muralla formado por materiales pétreos de pequeño y mediano tamaño, principalmente cascote calizo, piedra irregular y algún canto, trabados con argamasa de color anaranjado, muy arenosa y con poca cal. Esta descripción corresponde a la sección observada de la testa de la muralla en el corte producido para su demolición parcial (UE 2-10). Se halla alterada por la instalación de modernas redes de infraestructuras que producen una pérdida de material constructivo y degradan su identidad.

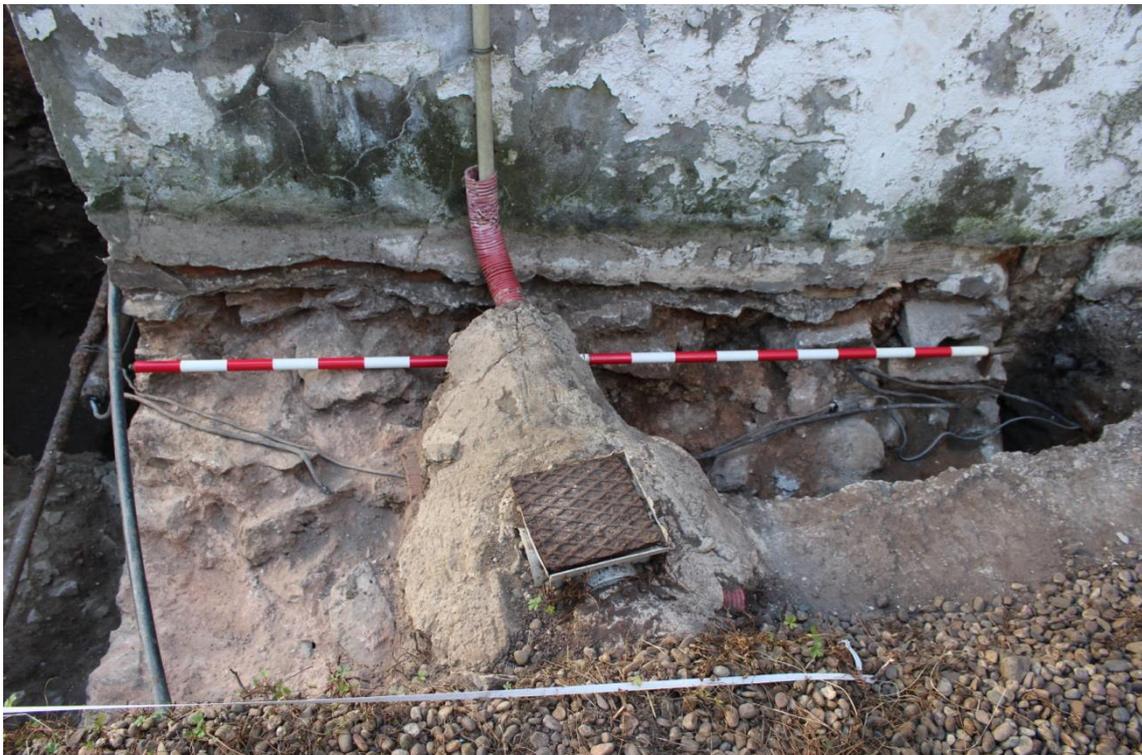
Sondeo 2. Vista en planta de la estructura arrasada de la muralla en el sector sur del sondeo

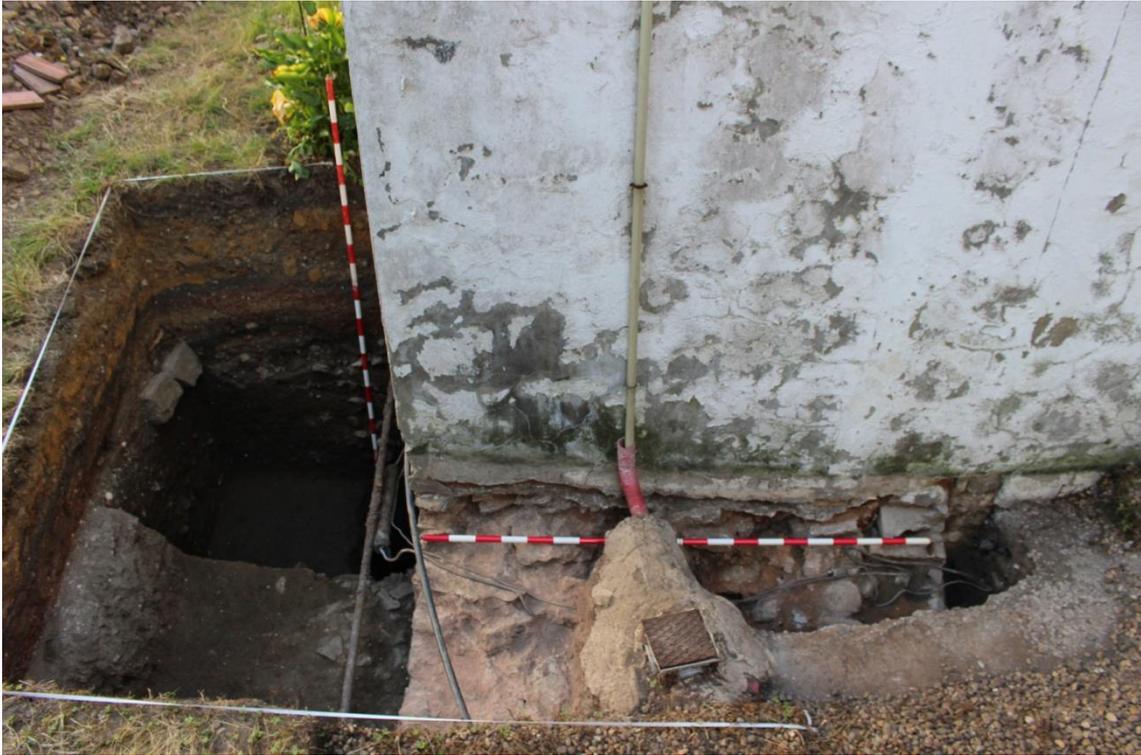
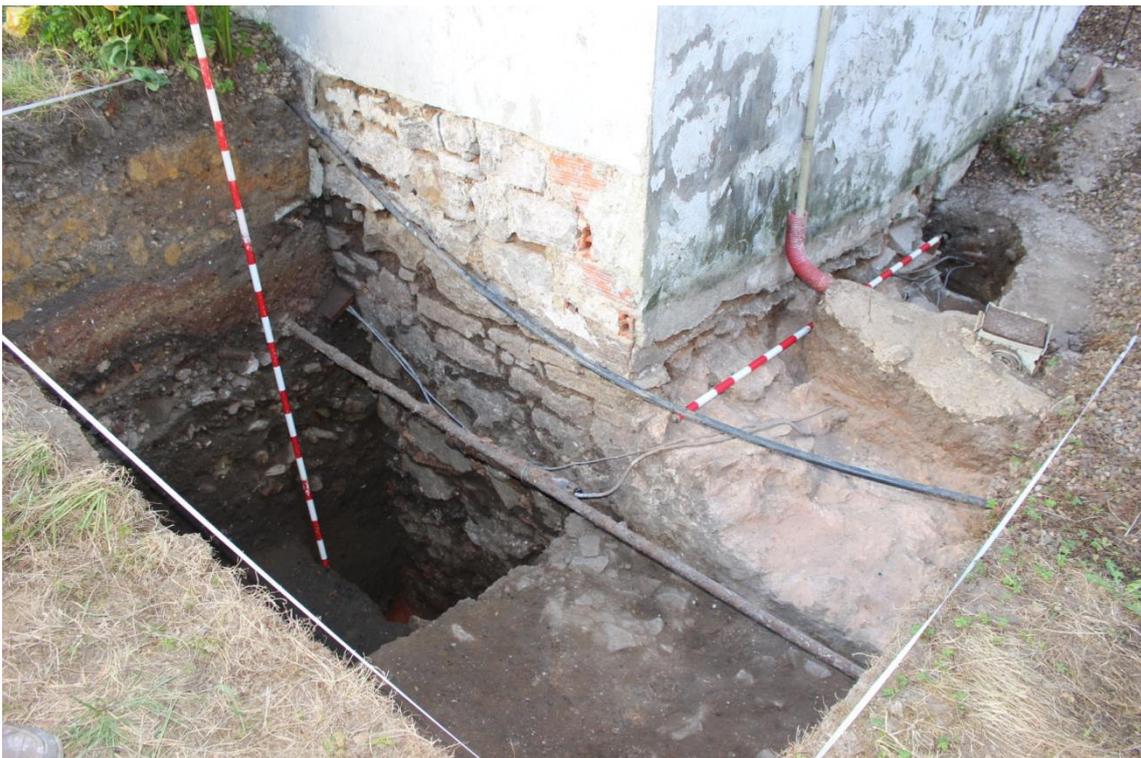
Sondeo 2. Vistas generales del sondeo y la estructura arrasada de la muralla

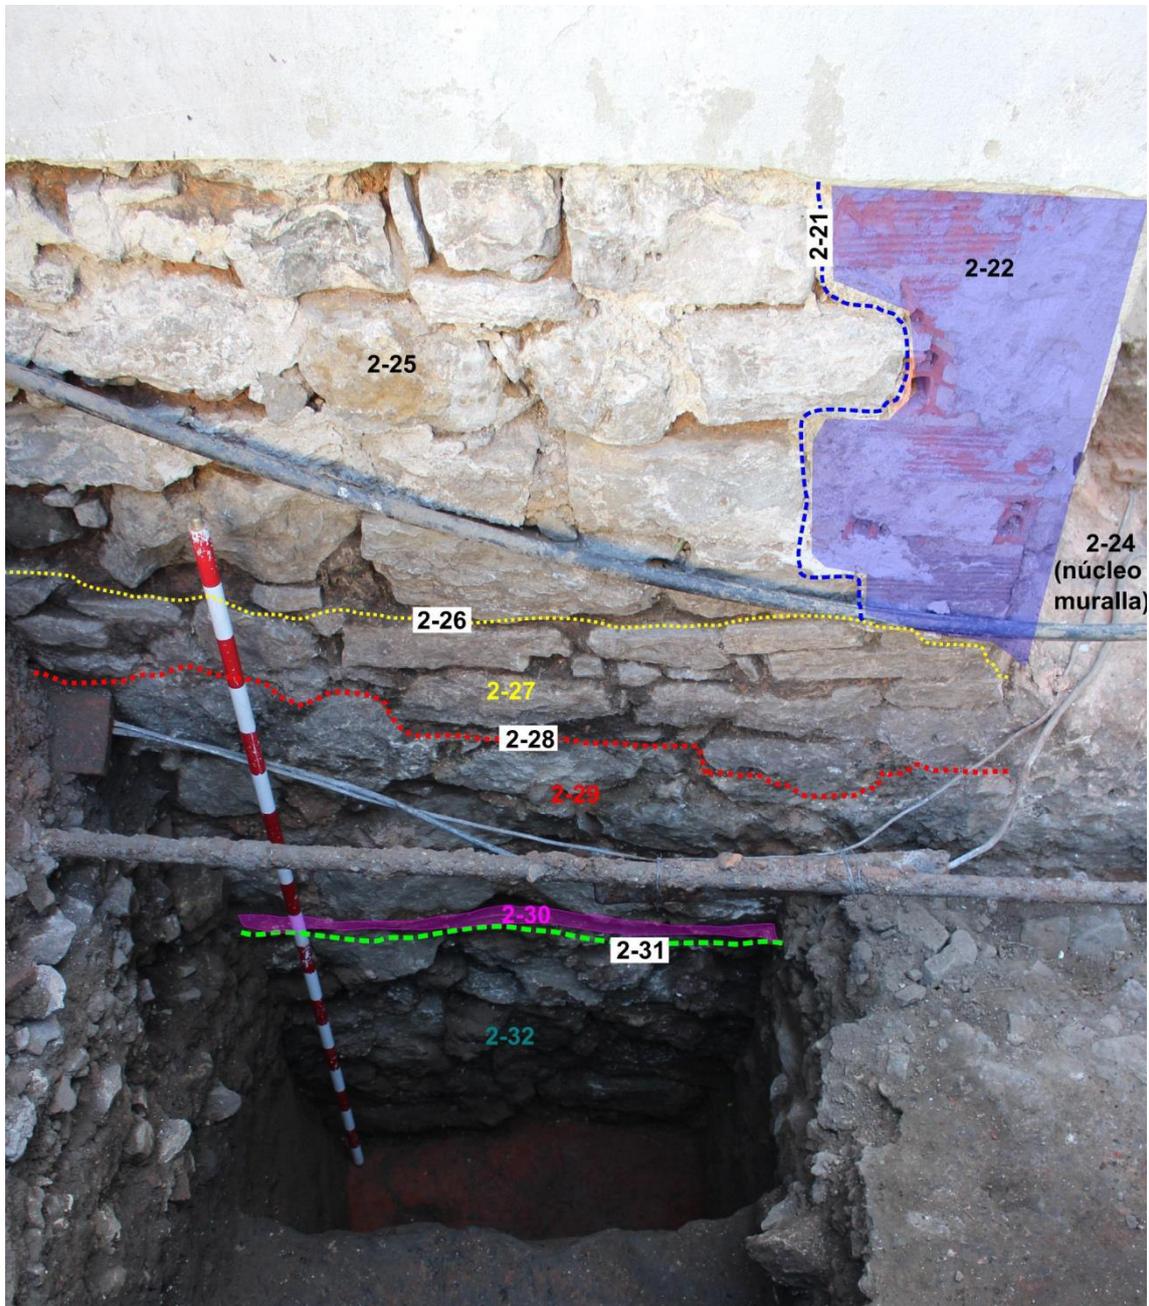
Sondeo 2. Identificación de las Unidades Estratigráficas Murarias del alzado interior de la muralla

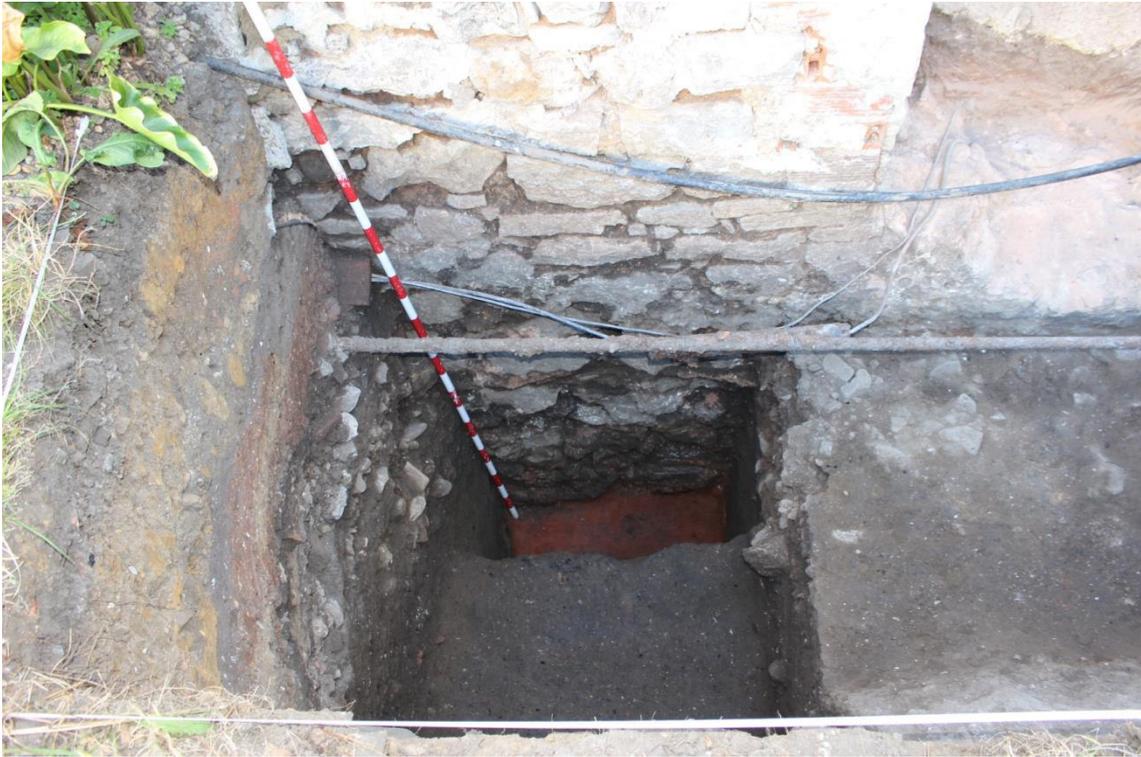
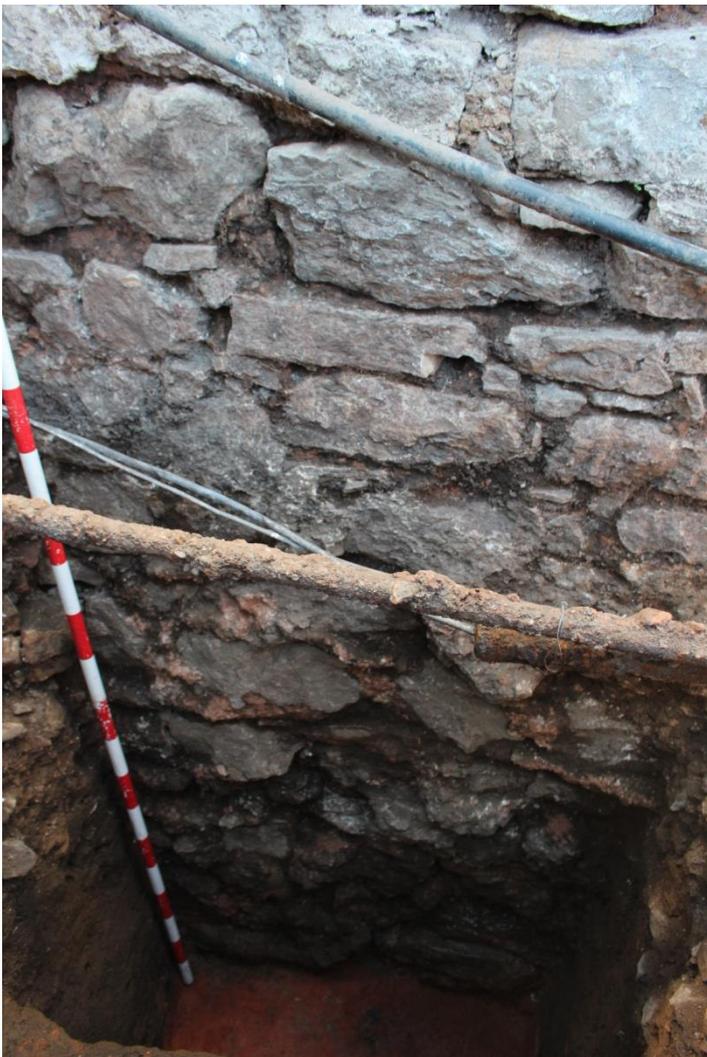
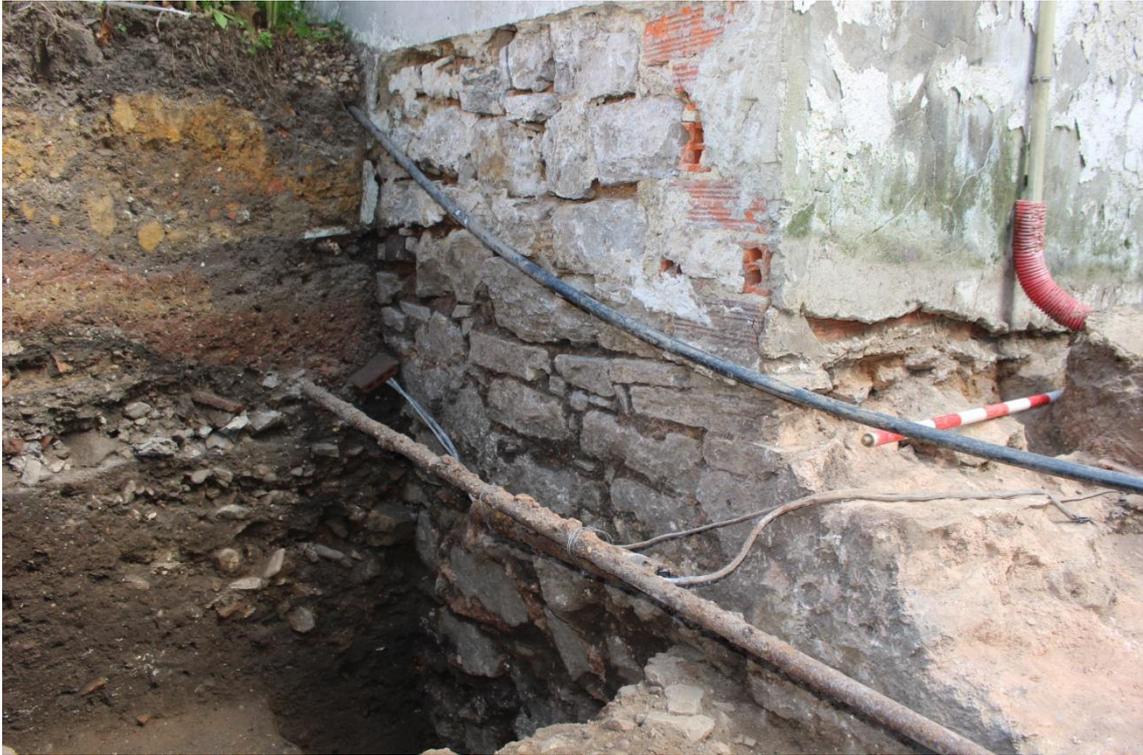
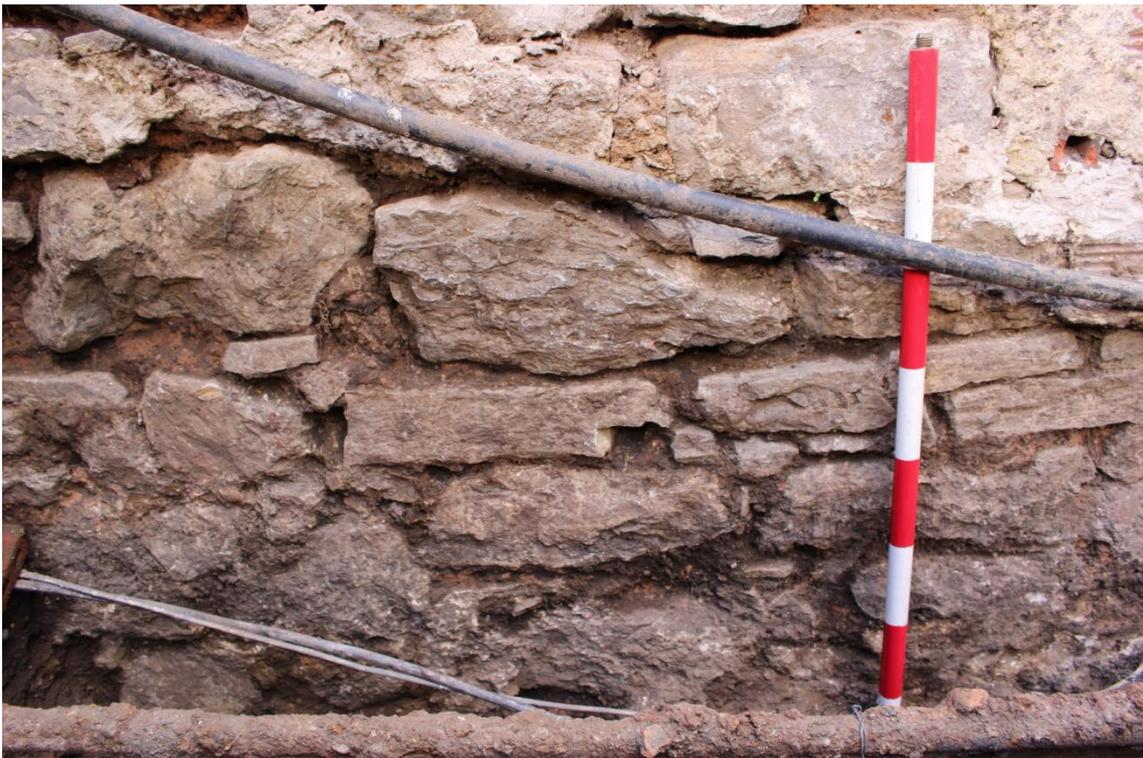
La parte oculta por el revoco actual (UE 2-35) está conformada por **bloques careados de caliza gris de montaña, trabados con mortero de tono rosado y con rejunteo de mortero blanco de cal (UE 2-25)**. Sobre este paramento se produjo una alteración (UE 2-21) en la zona que forma la esquina actual del muro de cierre trasero de la vivienda del siglo XIX correspondiente al número 6 de la calle del Muelle, rematada con ladrillo perforado (UE 2-22), que remite a cronología contemporánea.

Por debajo de esta fábrica de bloques de caliza, se observa un cambio de fábrica (UE 2-26), disponiéndose en la parte inferior **dos/tres hiladas de dolomías tabulares trabadas con mortero de tono rosado (UE 2-27)**. Esta fábrica coincide con el nivel de arrasamiento de la muralla en planta, y estaba cubierto por la UE 2-2 en el sector intramuros.

En el nivel inmediatamente inferior se observa un nuevo cambio de fábrica (UE 2-28), por debajo del cual el paramento está conformado por **mampuestos de caliza sin carear, trabados con mortero arenoso de tono rosado (UE 2-29)**. Tiene una altura de entre 40 y 60 cm y está definido por la parte inferior por una rebaba de mortero arenoso de color rosado (UE 2-30), igual al documentado en las juntas de este tramo del lienzo. Esta fábrica se asocia con el depósito de relleno UE 2-14, identificado por su disposición y materiales –de época moderna con algunas inclusiones de material medieval fruto de la remoción de estratos anteriores- como un paquete de relleno vinculado a una reforma o reparación que puede fecharse en torno al siglo XVII.

Por debajo de esta línea de mortero se observa un nuevo cambio de fábrica (UE 2-31), en el que los elementos pétreos son idénticos a los de UE 2-29 –**mampostería no careada de caliza**- pero se aprecia un significativo cambio en la caracterización del mortero de junta, siendo el correspondiente a esta unidad un **mortero de tono granate de mayor consistencia y con inclusiones de mineral muy visibles (UE 2-32)**. Se correspondería con el alzado intramuros asociado a los depósitos de ocupación de cronología netamente medieval (UE 2-15b y 2-17), pudiendo identificarse con el alzado original intramuros de este periodo.

Sondeo 2. Detalles de las distintas fábricas en el paramento intramuros

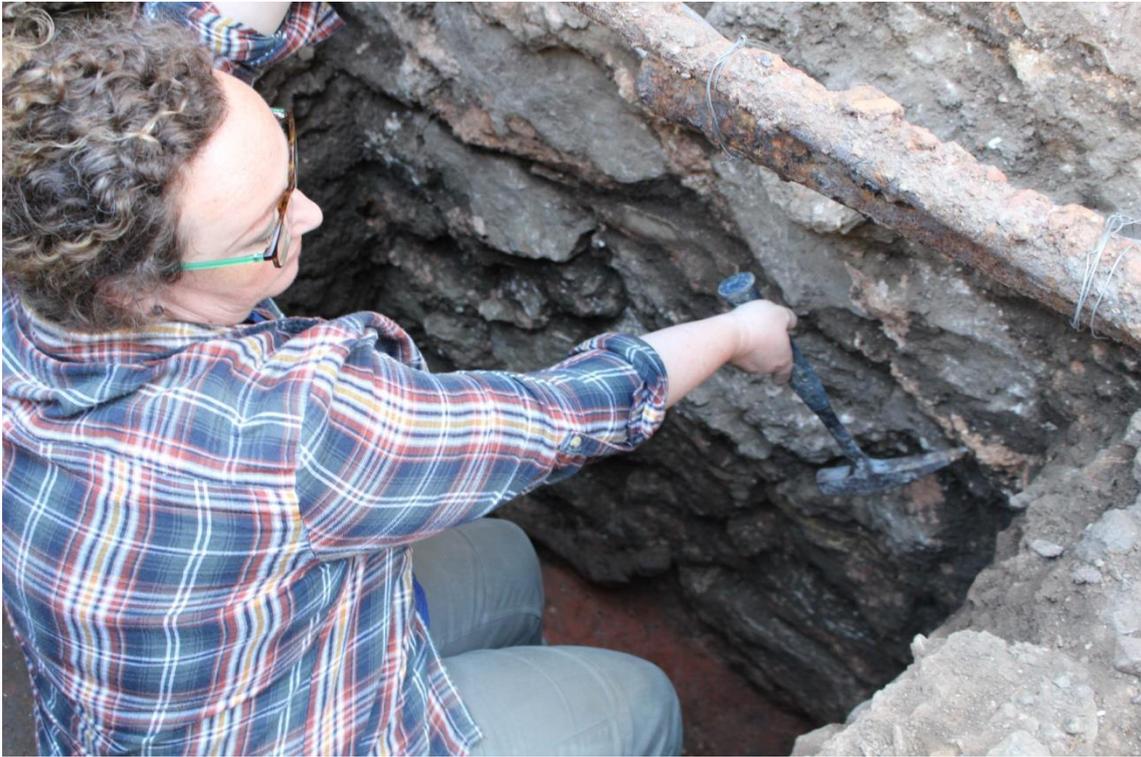
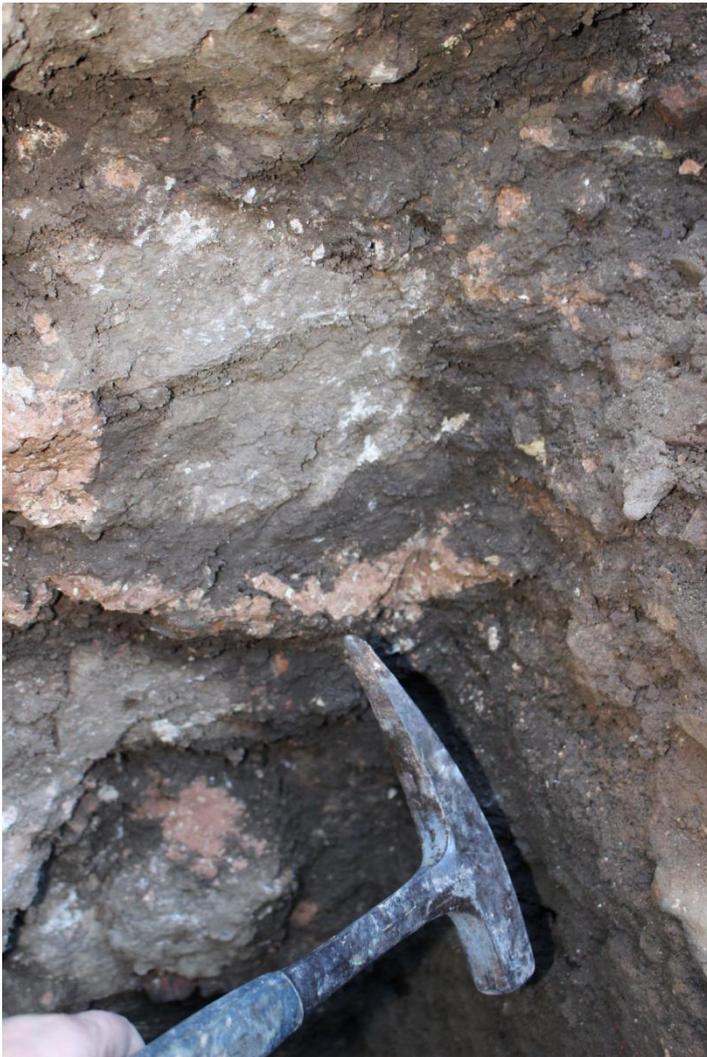
Se ha procedido a la recogida de muestras pétreas y de morteros de cada una de las unidades documentadas.

Sondeo 2. Recogida de muestras pétreas y de mortero

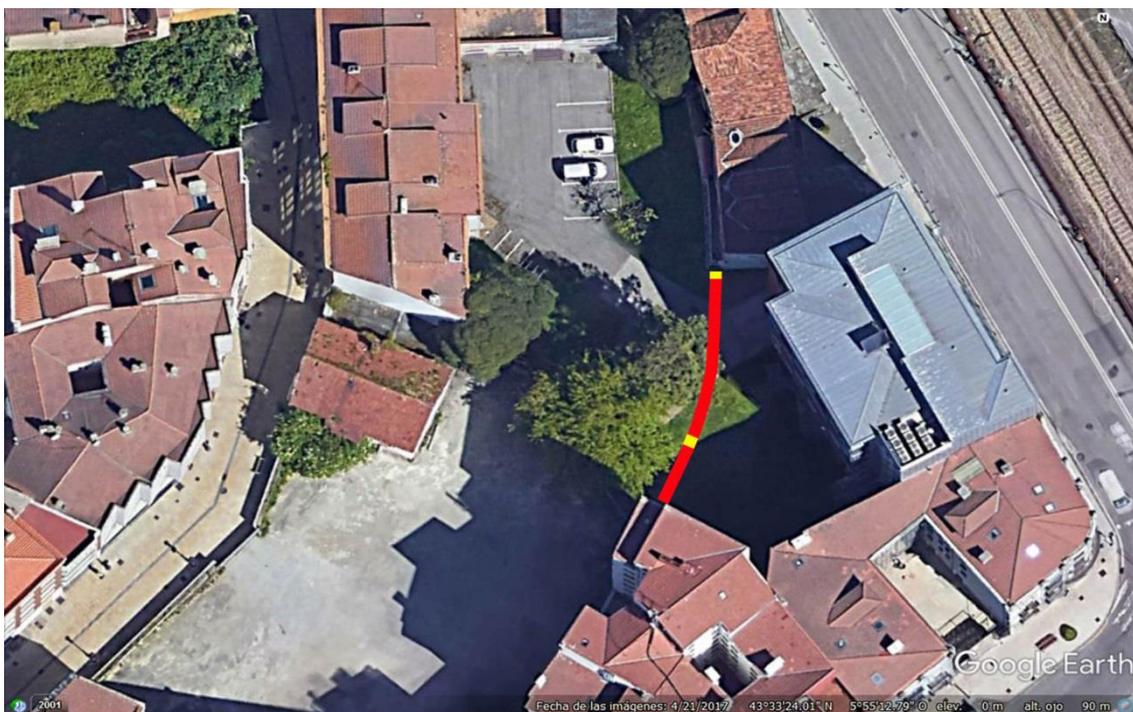
Vista área del tramo 3, con el probable desarrollo de la muralla, remarcado en rojo, y el tramo documentado en el sondeo 3 marcado en amarillo.

El tramo tiene una longitud total de 25,6 m, y en todo su desarrollo la muralla fue arrasada a lo largo de los siglos XIX y XX, conservándose únicamente en el subsuelo vestigios de sus cimentaciones y del arranque del paramento exterior, como se ha podido documentar en la excavación del sondeo 3, tal y como veremos posteriormente.

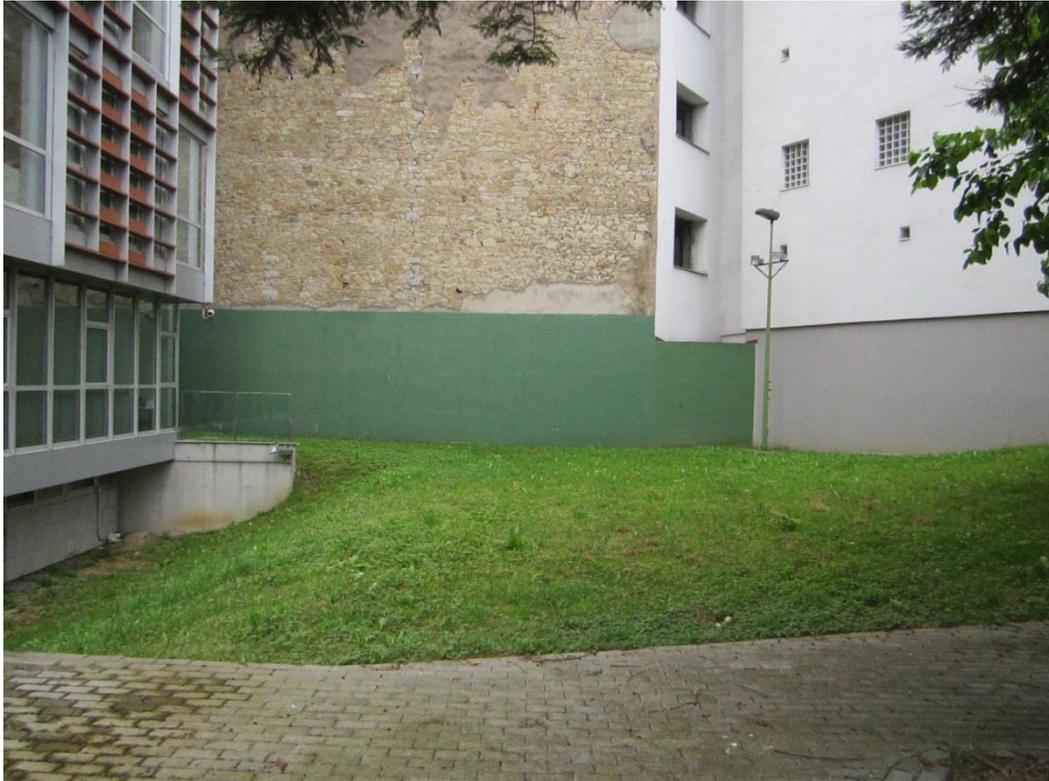
Vista desde el norte del jardín situado en la trasera del edificio administrativo del Principado de Asturias. En esta zona el alzado de la muralla se encuentra arrasado, aunque los vestigios de sus cimentaciones se conservan en el subsuelo.
