# PROYECTO DE ESTUDIO HISTÓRICO- ARQUEOLÓGICO Y EXCAVACIÓN ARQUEOLÓGICA DEL TRAMO NORORIENTAL DE LA MURALLA DE AVILÉS

## MEMORIA ARQUEOLÓGICA

**CASTRUM. ARQUEOLOGÍA, RESTAURACIÓN Y GESTIÓN CULTURAL SL**

**Septiembre 2020**

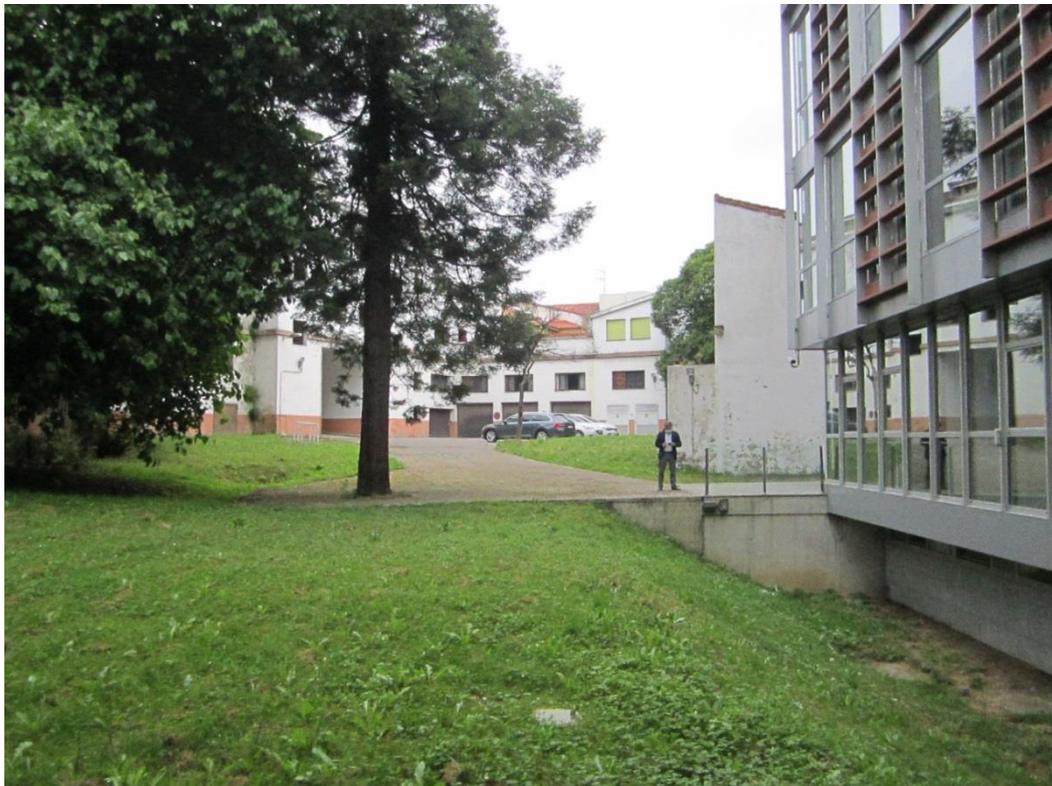
Vista desde el sur del patio ajardinado situado en la trasera del edificio administrativo del Principado. Al fondo se aprecia el lateral de la vivienda nº 6 de la calle de El Muelle, cuya fachada trasera se adosa al adarve de la muralla.

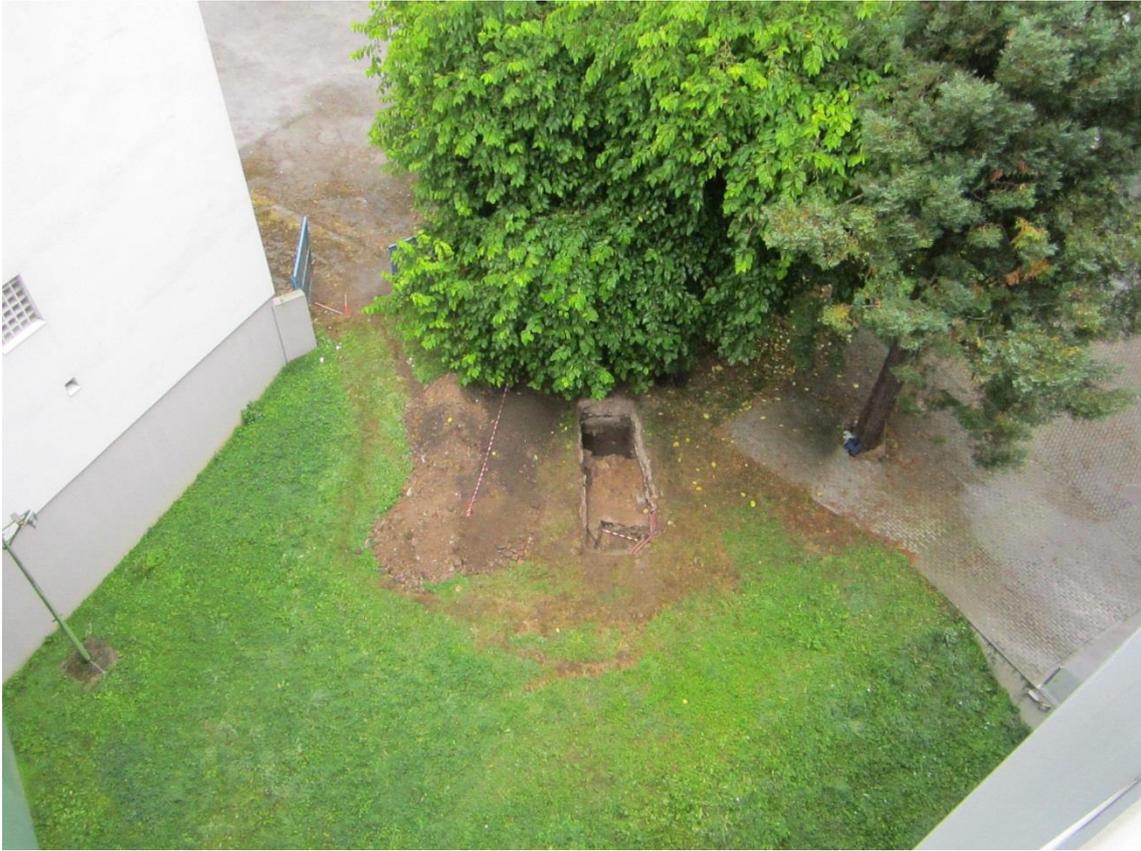
Vestigios de la muralla localizados en el sondeo 3 excavado en el tramo 3 de la intervención

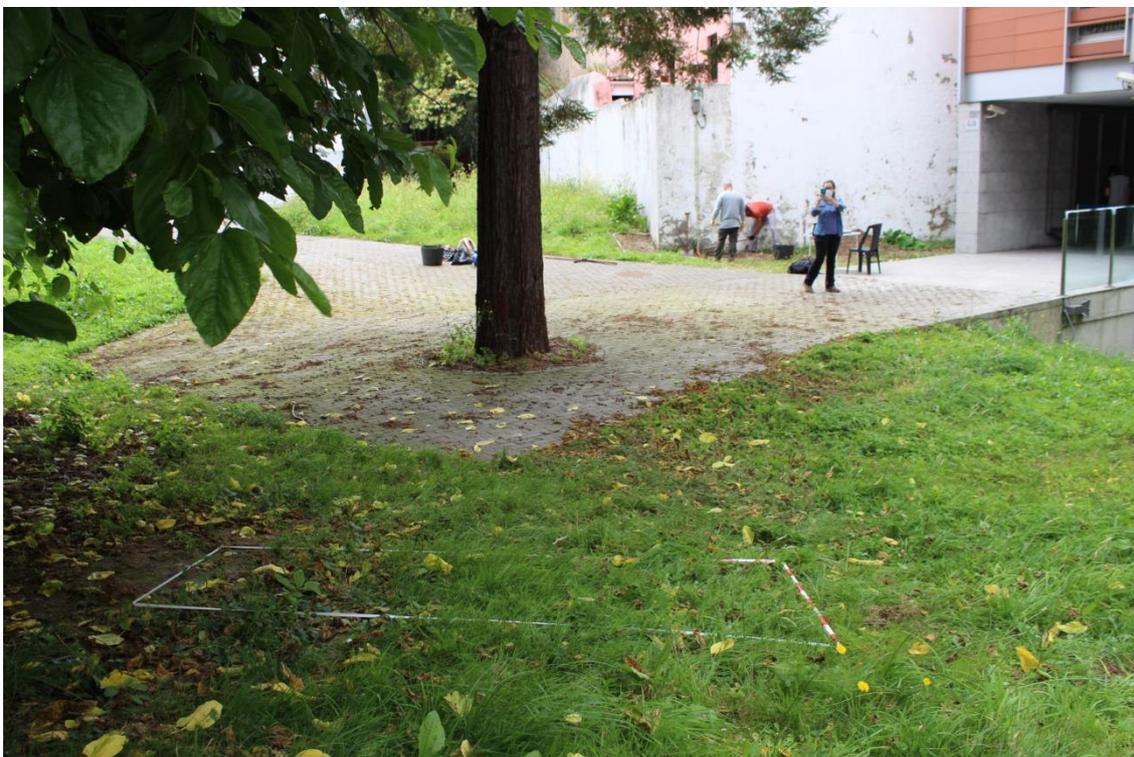
Se planteó con unas medidas iniciales de 3 metros de longitud en sentido este-oeste, y 1 metro de anchura en sentido norte-sur. El desarrollo de la actuación y el hallazgo de la estructura de la muralla en el mismo, obligaron a aumentar la superficie excavada hasta alcanzar unas dimensiones finales de 4,8 m en el eje este-oeste por 1,7 m en el norte-sur.

Sondeo 3. Replanteo de la trinchera inicial de 3 x 1 m

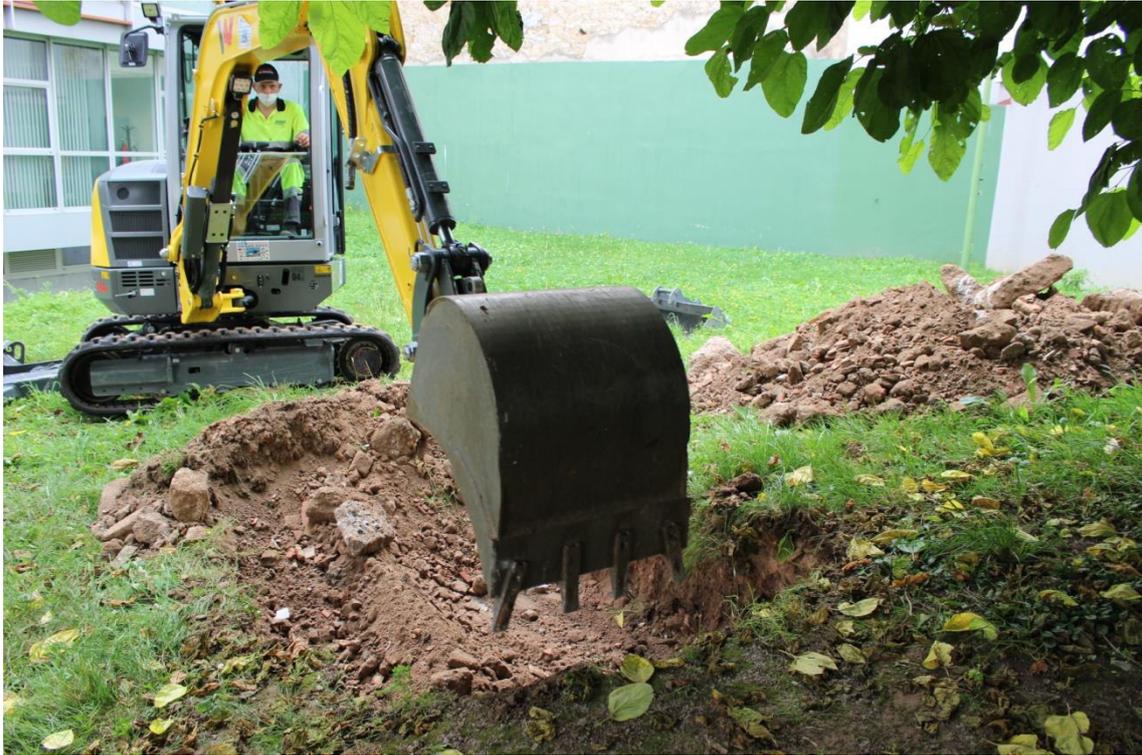
El rebaje de las capas superficiales se hizo con medios mecánicos, bajo supervisión arqueológica.

Sondeo 3. Rebaje de los estratos superficiales por medios mecánicos

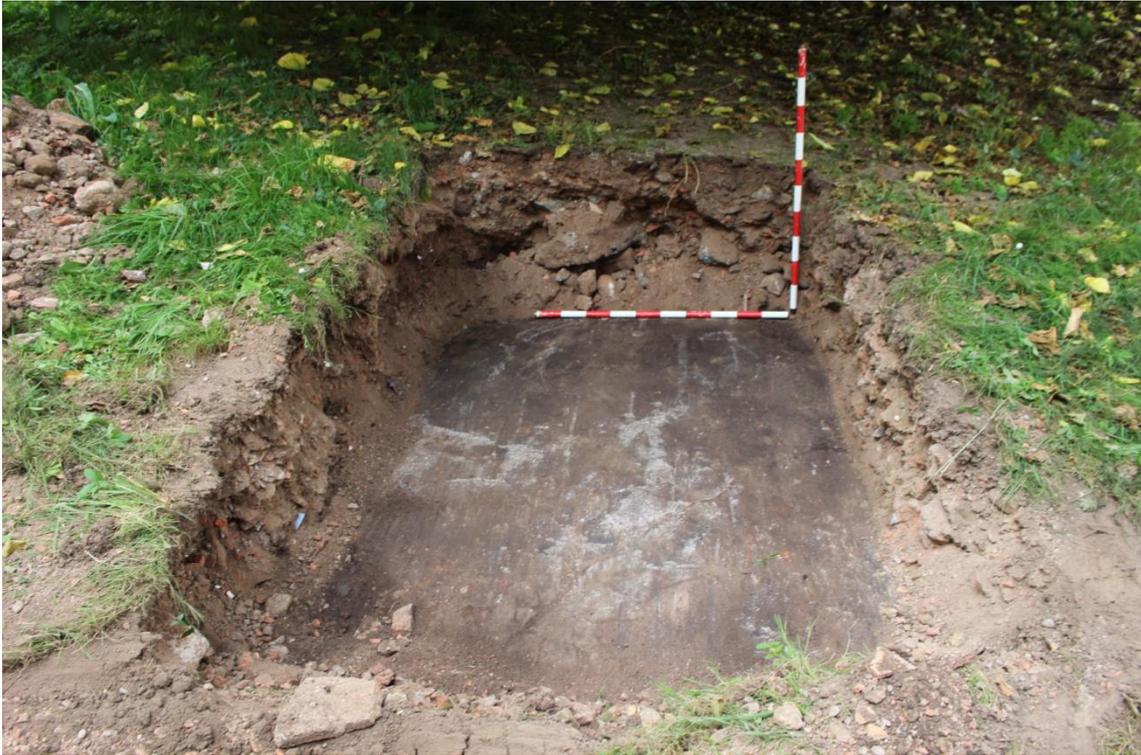
Inmediatamente por debajo, se localizó una plancha de hormigón (**UE 3-3**) identificada como la solera del antiguo patio, con una base formada por un relleno de matriz terrosa-arenosa con pequeños cantos (**UE 3-3b**).

Sondeo 3. UE 3-3: solado de hormigón del antiguo patio del edificio de la Junta de Obras del Puerto

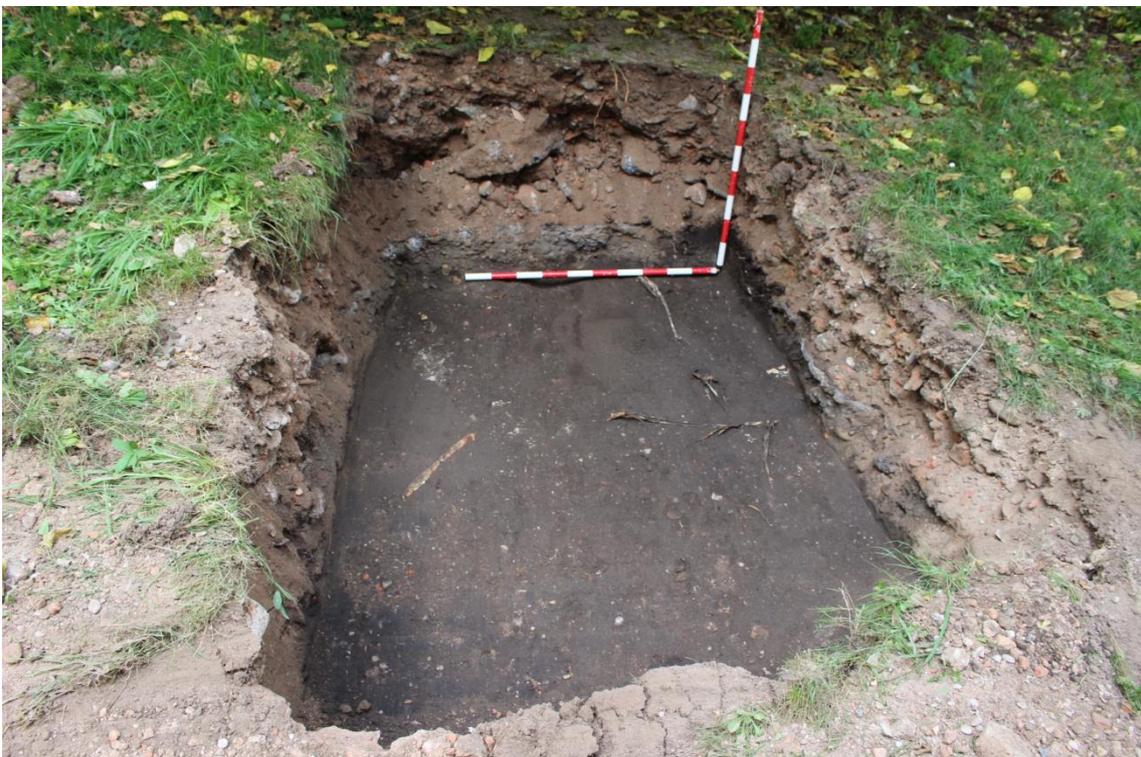
Tras la retirada de esta estructura, se localizó en toda la planta del sondeo abierto un depósito de matriz terrosa-arcillosa, de tono marrón negruzco con pequeños cantos (**UE 3-4**), identificada como la capa húmica anterior a la construcción del solado de hormigón.

Sondeo 3. UE 3-4, antigua capa húmica por debajo de la plancha de hormigón

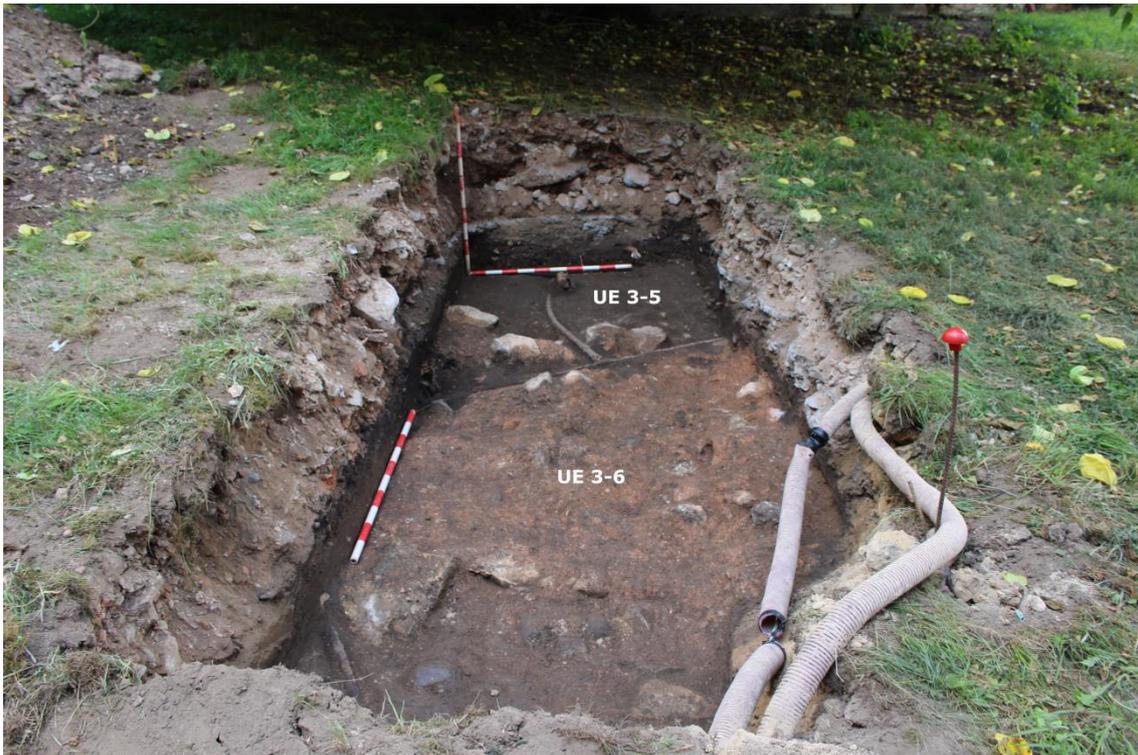
La limpieza y raspado de ese estrato permitió apreciar en el extremo oriental del espacio abierto del sondeo el afloramiento de algunos elementos pétreos que pudimos identificar como la superficie de arrasamiento de la muralla (**UE 3-6**), lo que obligó a la ampliación del espacio de excavación.

Sondeo 3. Ampliación de la superficie de excavación y documentación del nivel de arrasamiento de la muralla (UE 3-6)

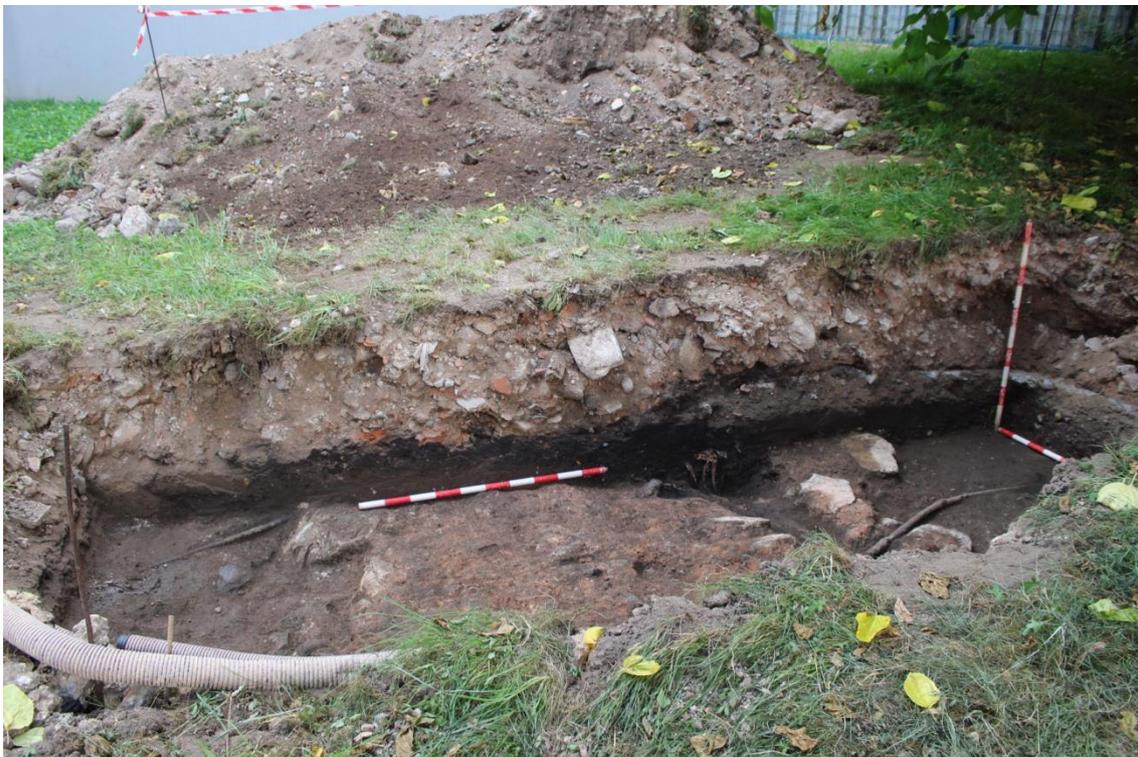
Sondeo 3. Vista del perfil sur del sondeo tras la ampliación del mismo

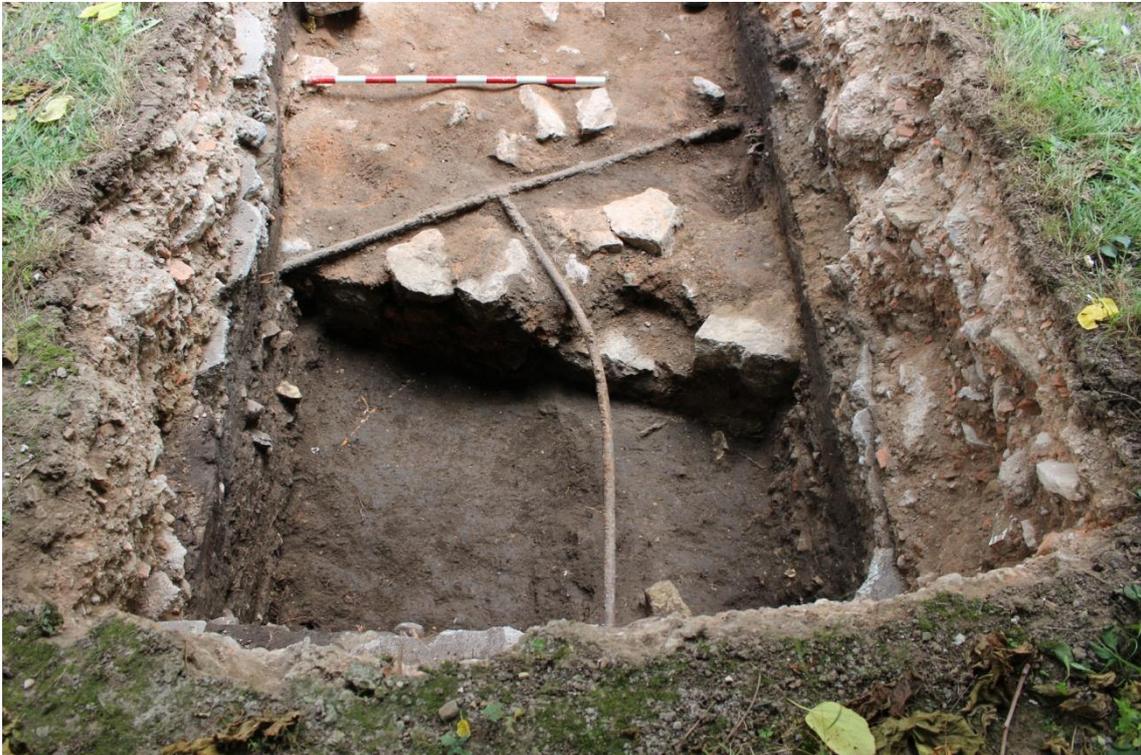
La superficie de arrasamiento de la muralla estaba cubierta por un nivel arenoso-terroso marrón (UE 3-7) que colmataba una zanja (UE 3-8) excavada sobre el núcleo de la muralla, afectando a la misma, y que contenía una tubería de hierro en forma de T con dirección NO-SE sobre la estructura de la muralla.

Sondeo 3. Zanja (3-8) que contiene una tubería de hierro, sobre la estructura de la muralla

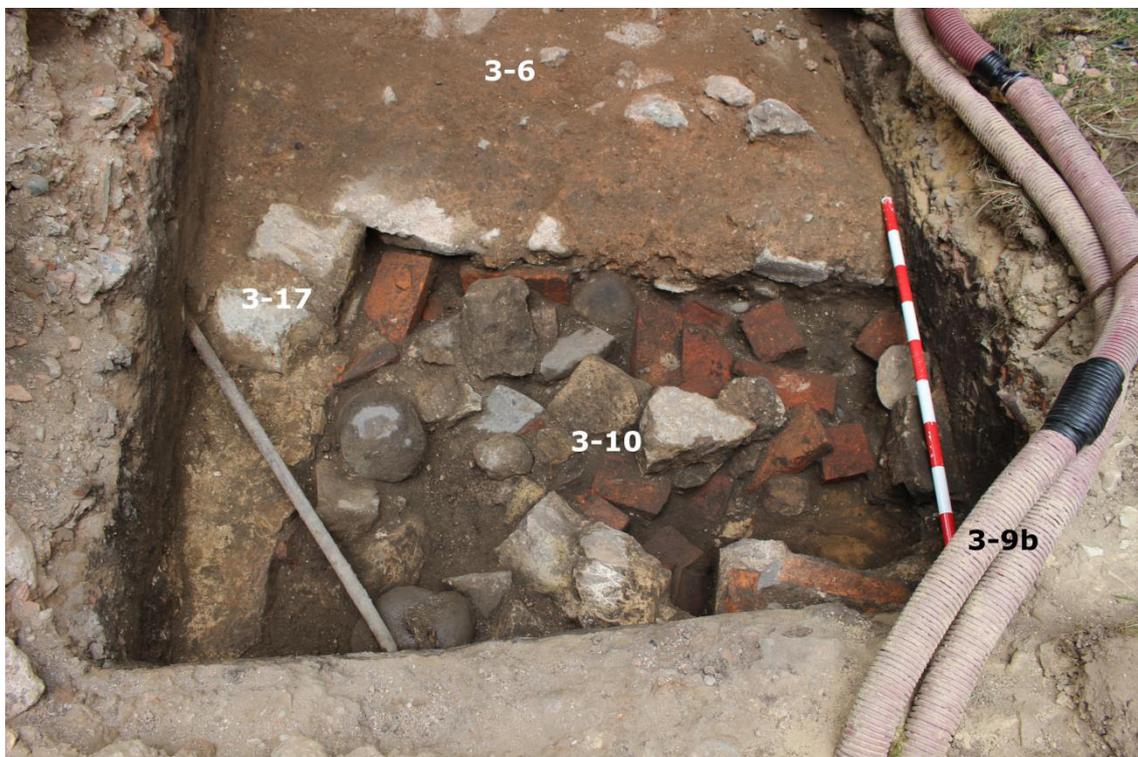
En planta y por debajo de la capa de tierra UE 3-7, que contenía otra tubería de hierro que atravesaba este sector en diagonal con dirección noreste-suroeste, comienza a aflorar una gran cantidad de bloques de piedra y ladrillos, entre los que se dispone un estrato de matriz terrosa, que forman parte de una estructura desmantelada, probablemente de una atarjea (UE 3-10). Los materiales recuperados en este contexto (loza industrial, cerámica esmaltada y vidriada) apuntan a una cronología contemporánea.

Sondeo 3. Sector extramuros. Vista en planta del derrumbe 3-10, interpretado como restos de una atarjea

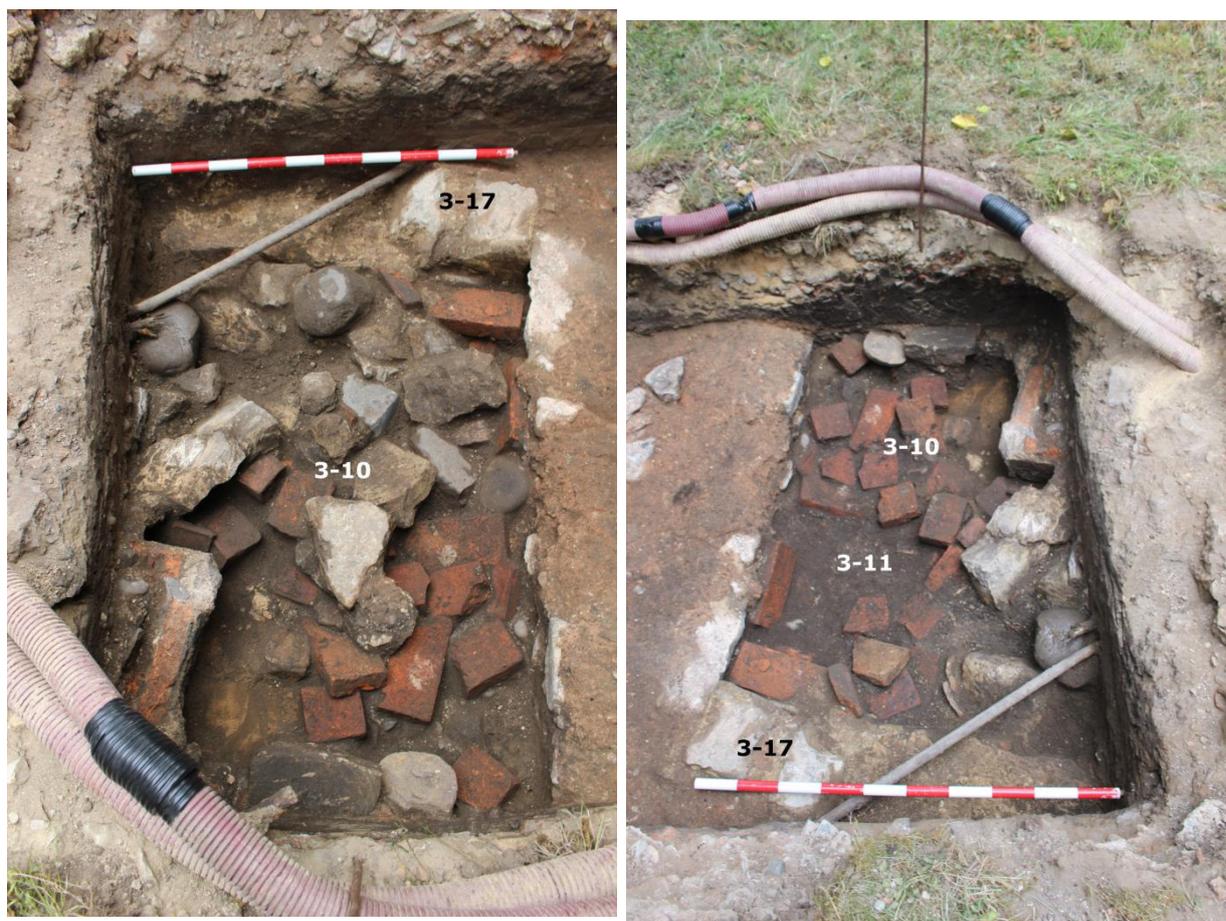
En el nivel inferior de este derrumbe, se disponía un estrato de matriz arenosa y tono negruzco (**UE 3-11**), cuya presencia es muy habitual en relación con los depósitos contenidos en las estructuras de atarjea, lo que refuerza la hipótesis de la interpretación de este volcado de materiales constructivos como una atarjea desmantelada. Los heterogeneidad de los materiales recuperados en este estrato (loza industrial, plásticos, cerámica tradicional y esmaltada) apuntan a cronologías igualmente de época contemporánea, reforzada por el hallazgo de una moneda de finales del siglo XIX (cinco céntimos del reinado de Alfonso XII de 1879, con ceca de Barcelona) en este estrato. Además, otro dato apunta en la misma dirección: entre el lote de materiales se recuperó una cuenta de pasta vítrea de color azul, idéntica a otra recuperada en la última de las UEs excavadas en este sondeo (UE 3-20), y que se corresponde con el relleno de una atarjea de piedra, lo que sugiere que ambas estructuras estarían interconectadas.

Sondeo 3. Sector extramuros. Proceso de excavación de la estructura 3-10

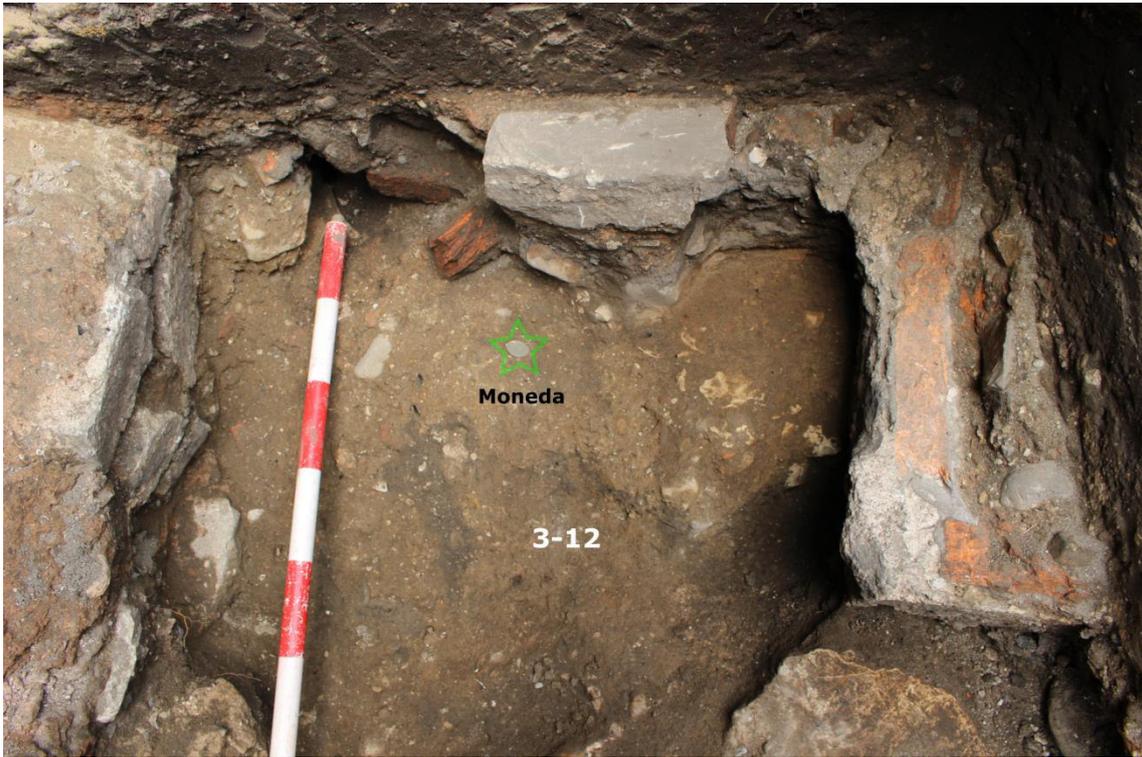
Tras la retirada de estos depósitos se documentó un estrato de matriz arcilloso y tono amarillento (**UE 3-12**). En el contacto entre esta y 3-11 se recuperó una moneda del siglo XIX (1870, Gobierno Provisional).

Sondeo 3. UE 3-12. Indicación del hallazgo de la moneda en la zona de contacto entre las UEs 3-11 y 3-12

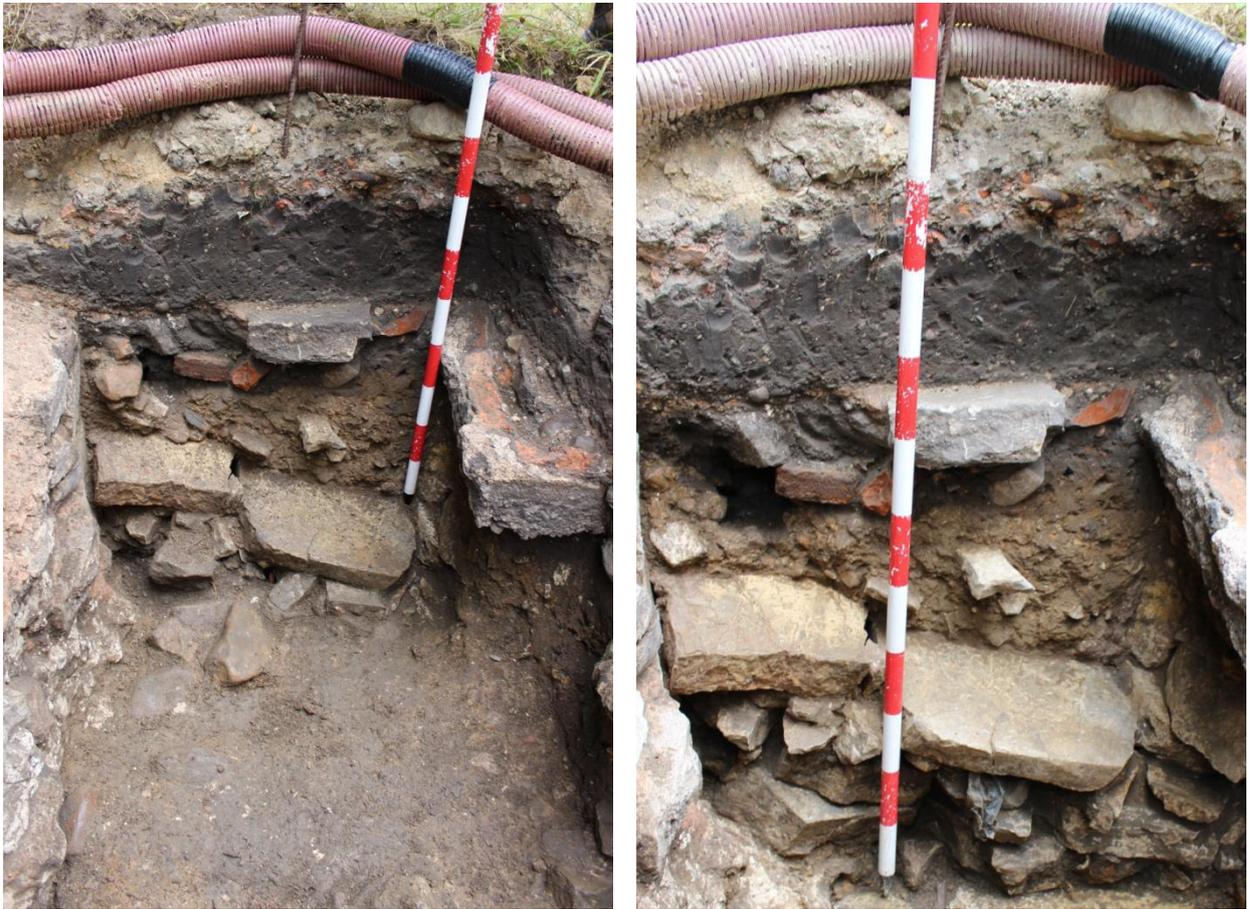
En el perfil norte del sondeo, por debajo de UE 3-12 se documentó una nueva estructura identificada como una atarjea (UE 3-16). Está construida con cubierta de lajas de piedra y paredes laterales de mampuestos de pequeño tamaño. Recorre el flanco norte del sondeo con dirección oeste-este, con caída hacia el lateral oriental. Entre los bloques de la pared lateral sur del mismo son visibles restos de material plástico, que son indicativos de su utilización hasta etapas recientes.

Sondeo 3. Sector extramuros. Proceso de documentación de la atarjea UE 3-16

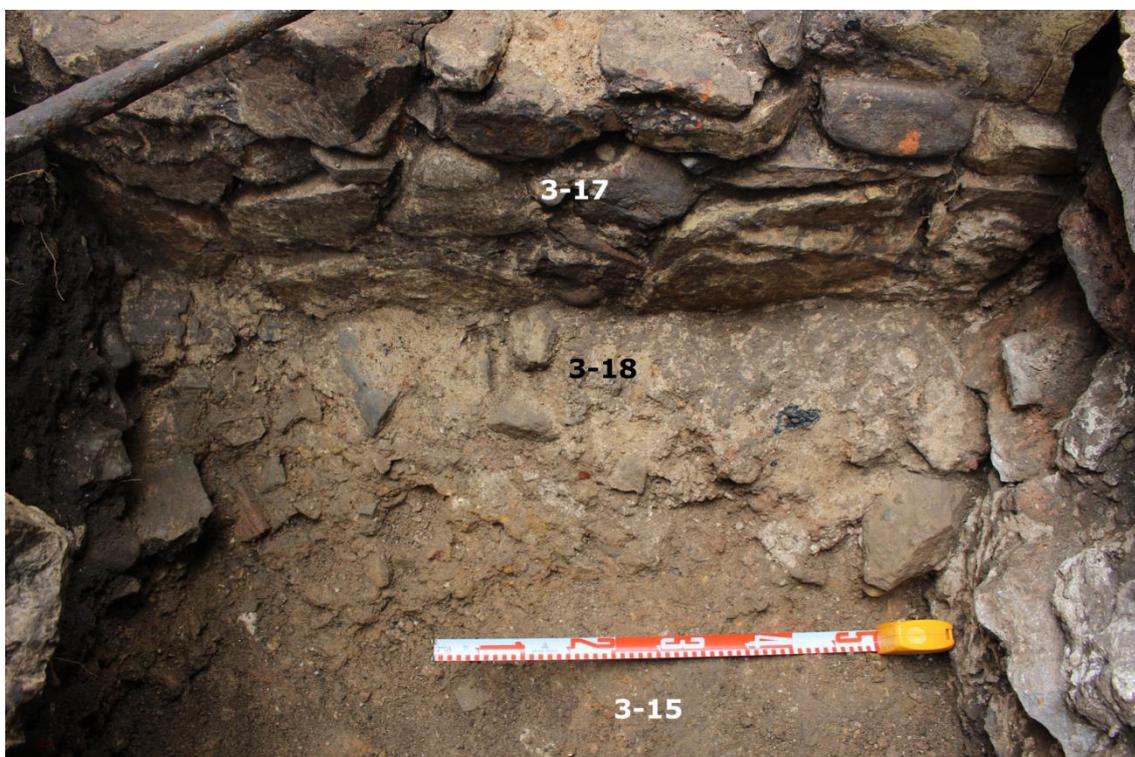
Por debajo de este paquete y adosado a la estructura muraria UE 3-17 se documentó una lechada de mortero arenoso de tono blanquecino (UE 3-18) que cubría el estrato infrayacente (UE 3-15), a modo de fina capa de unos 25 cm de anchura y 3-4 cm de grosor, probablemente vinculada con la estructura UE 3-17.

Sondeo 3. Sector extramuros. UE 3-18

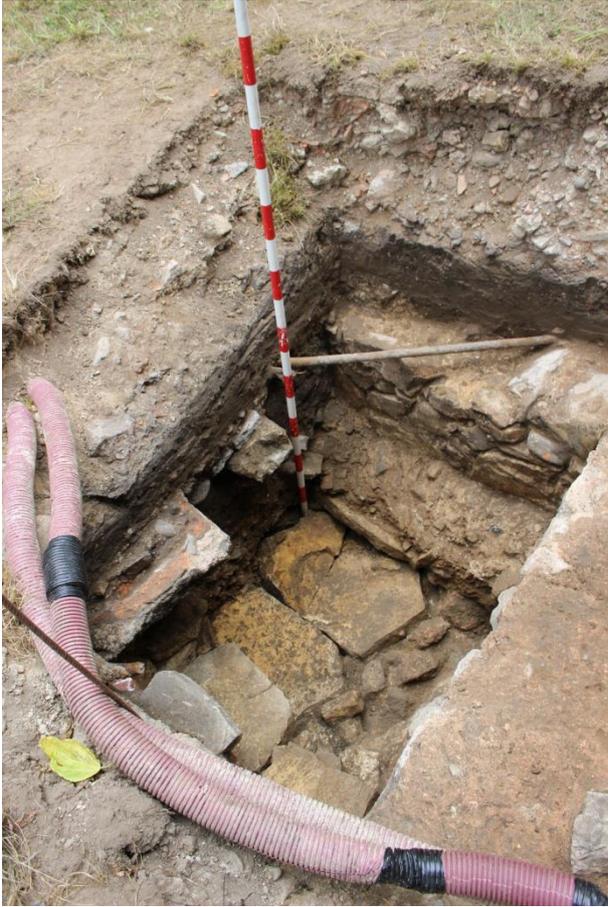
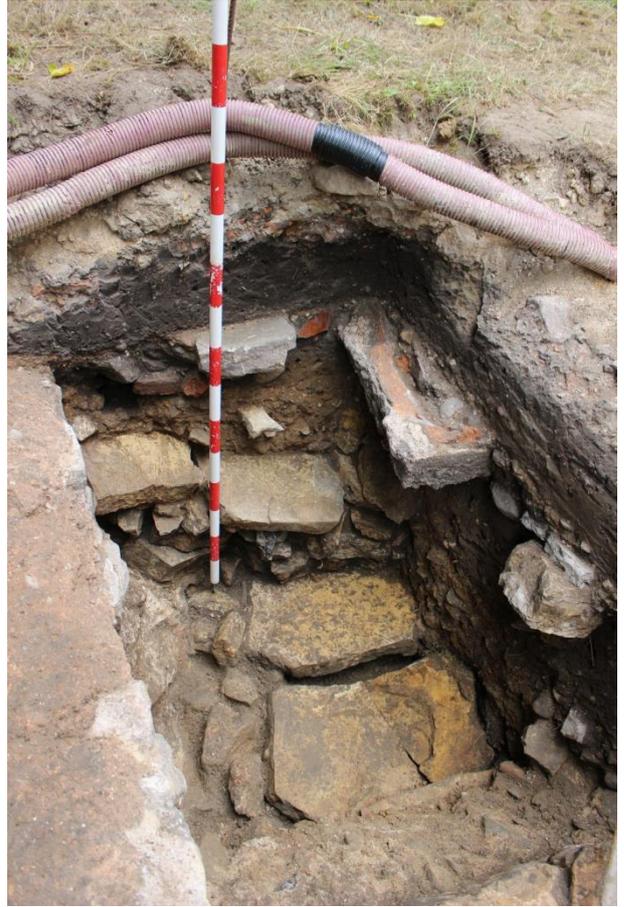
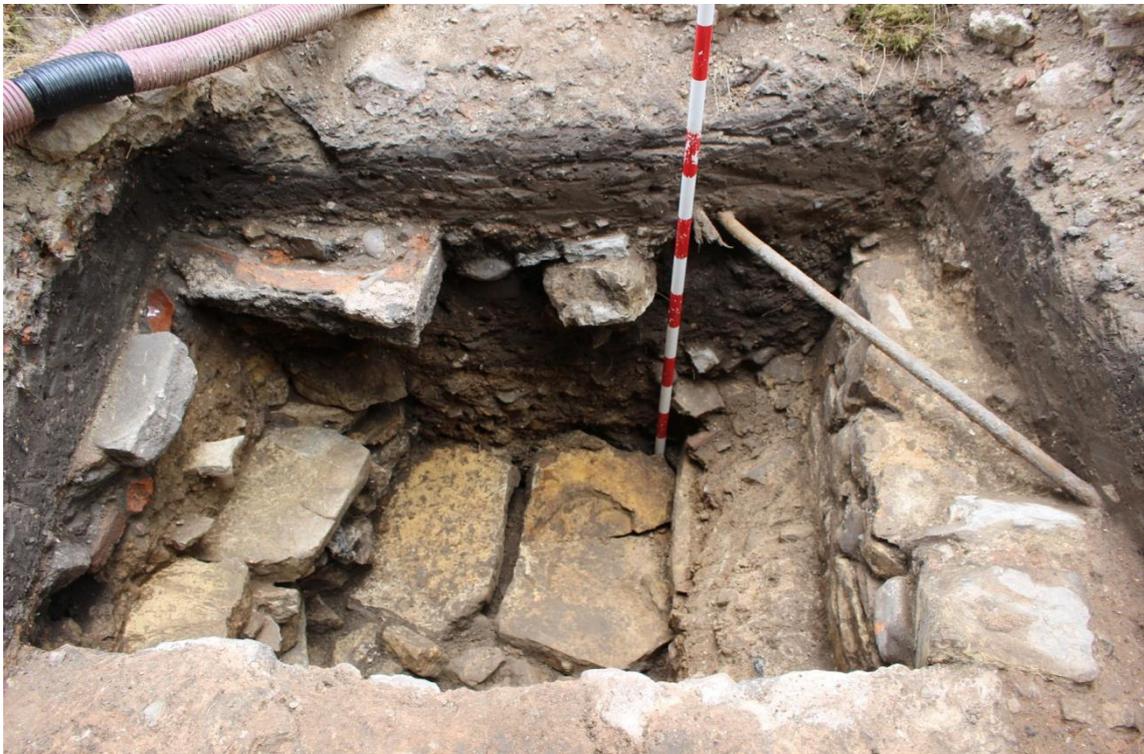
Este estrato cubre una nueva estructura de atarjea documentada en el sondeo. Se trata de una construcción con paredes laterales de piedra y ladrillo y cubierta de grandes lajas de piedra arenisca (**UE 3-19**), de en torno a 45 cm de anchura y 48 cm de profundidad. El fondo de la misma es también de piedra, y se encuentra parcialmente colmatada por un relleno de color negro muy plástico (**UE 3-20**). En este relleno se localizó una cuenta de pasta vítrea de color azul idéntica a la recuperada en la UE 3-11, vinculado a la estructura interpretada como los restos de una atarjea desmantelada, lo que parece indicar que ambas estructuras estarían interrelacionadas. Además, también se localizaron en su relleno interior materiales de cronología actual (palitos de Chupa-Chups), por lo que es posible que estuviera en uso hasta época reciente.

Sondeo 3. Estructura de atarjea UE 3-19

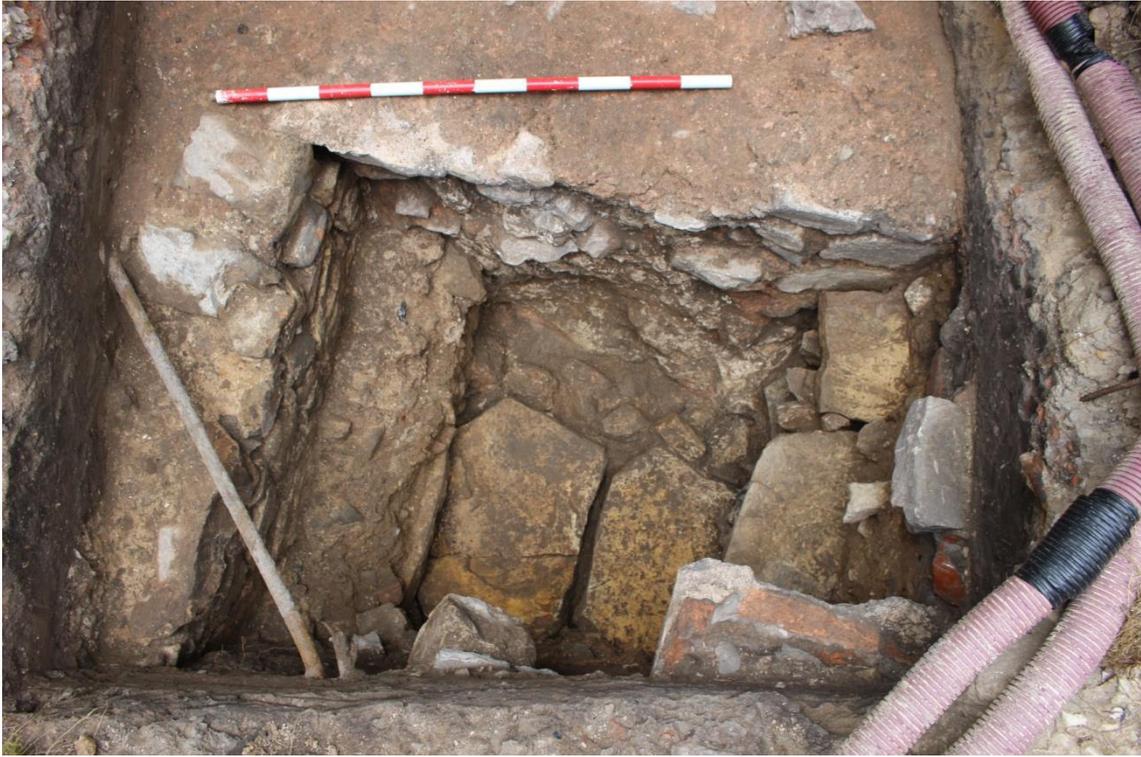
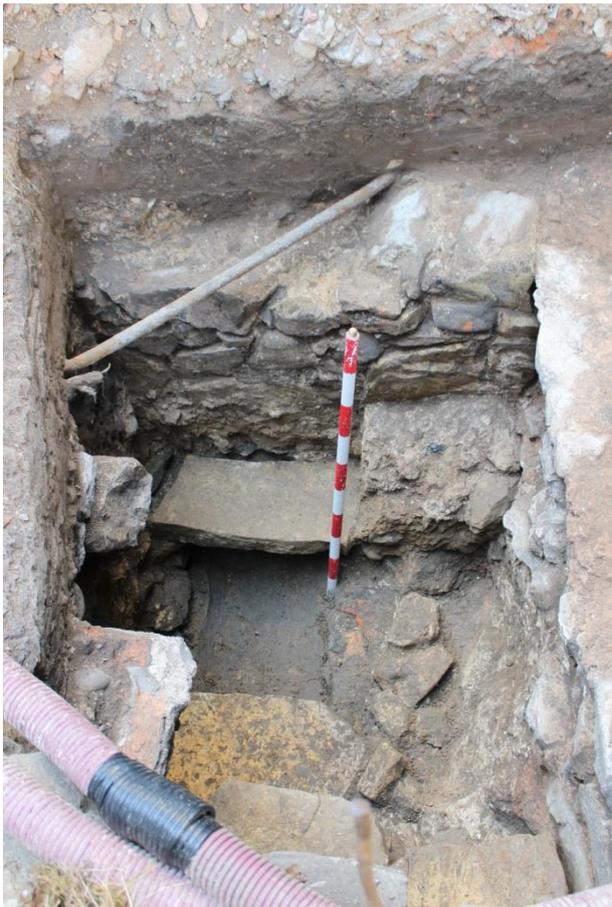
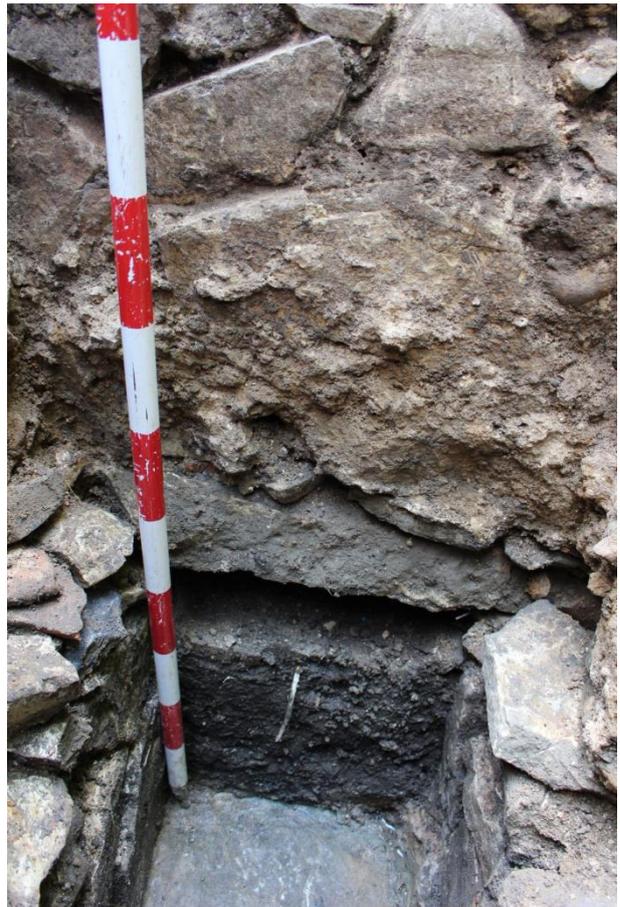
Sondeo 3. Estructura de atarjea UE 3-19 y relleno de la misma (UE 3-20) abajo a la derecha

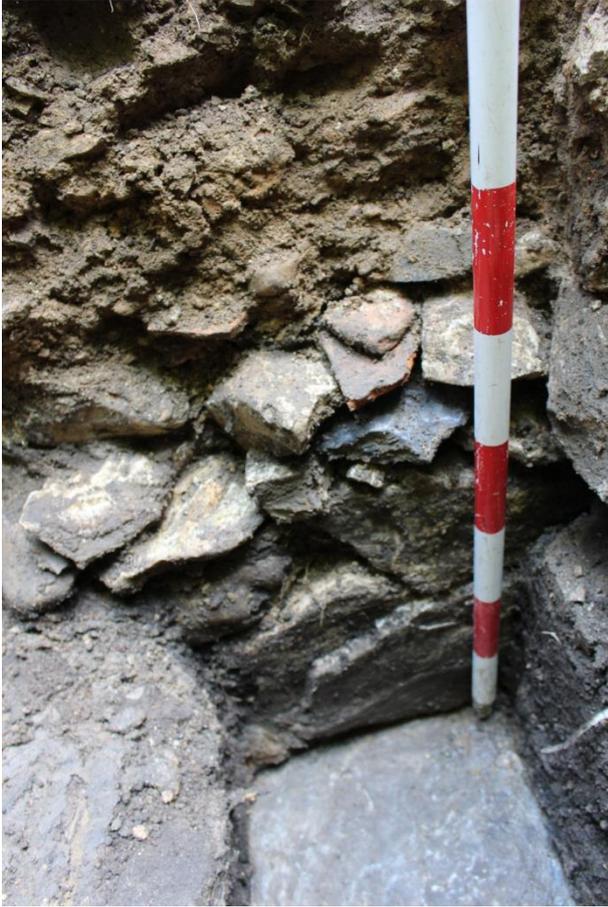
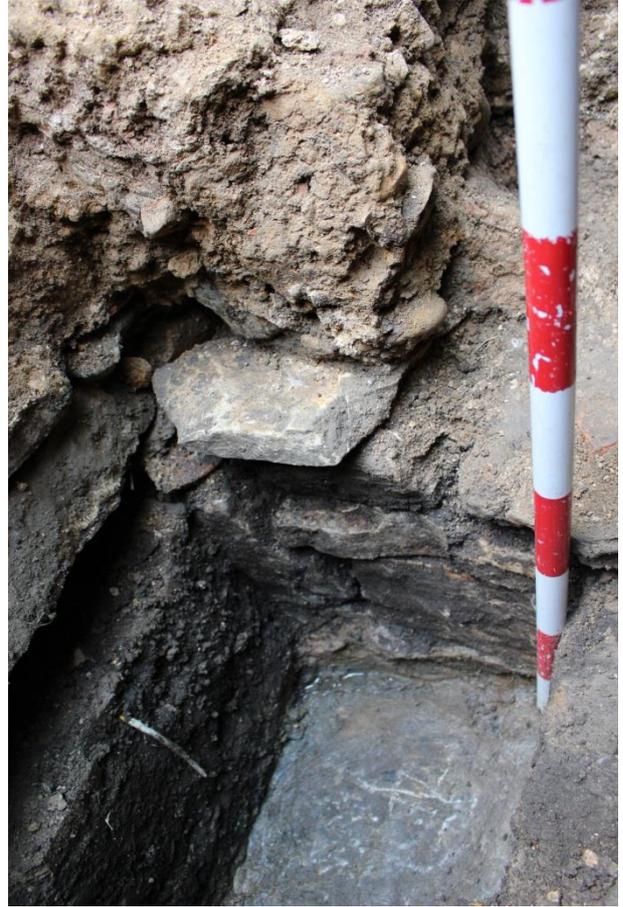
Sondeo 3. Paredes laterales este (izquierda) y oeste (derecha) y fondo de piedra de la estructura de la atarjea UE 3-19

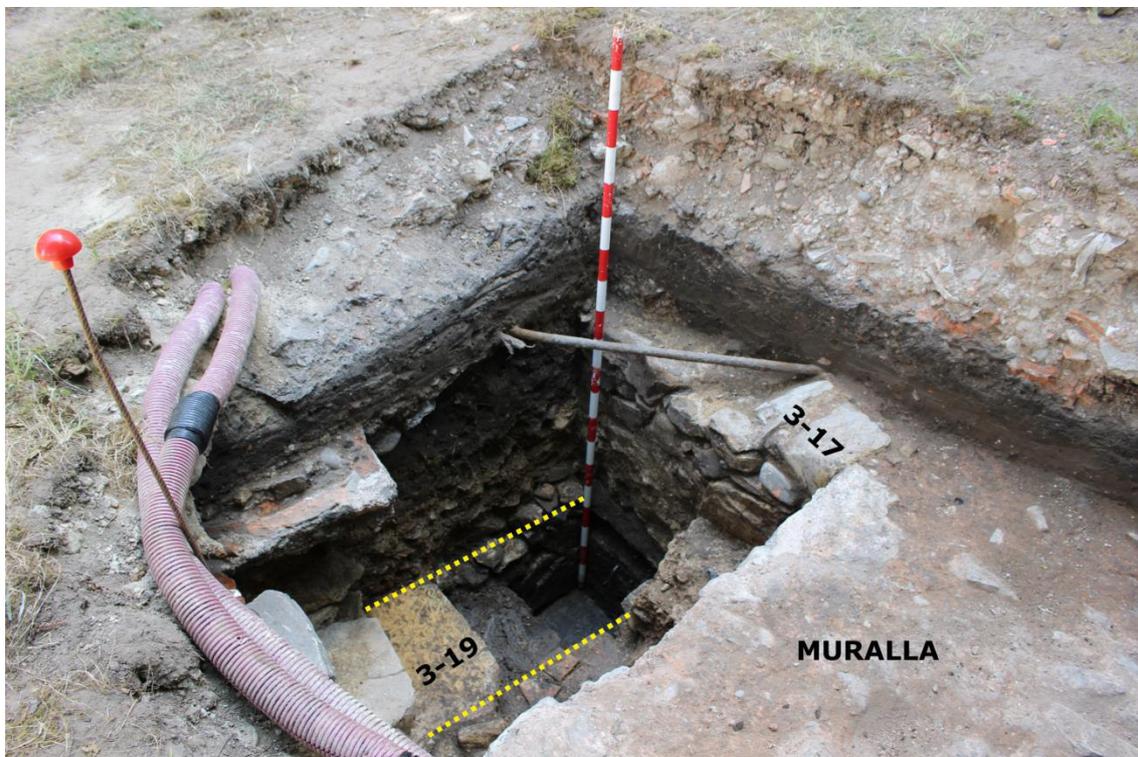
Esta estructura recorre el sondeo en dirección norte-sur, y se introduce bajo la estructura muraria UE 3-17, sobre la que inicialmente se había planteado la hipótesis de su función como un posible cubo o refuerzo vinculado a la muralla.

La documentación de la estructura de la atarjea 3-19 por debajo de la misma induce a descartar este planteamiento, debiendo relacionarse este paramento (3-17) con alguna construcción adosada a la cara externa de la muralla en época moderna o contemporánea.

Sondeo 3. Relación de las estructuras de la Muralla, muro adosado a la misma (3-17) y atarjea (3-19)

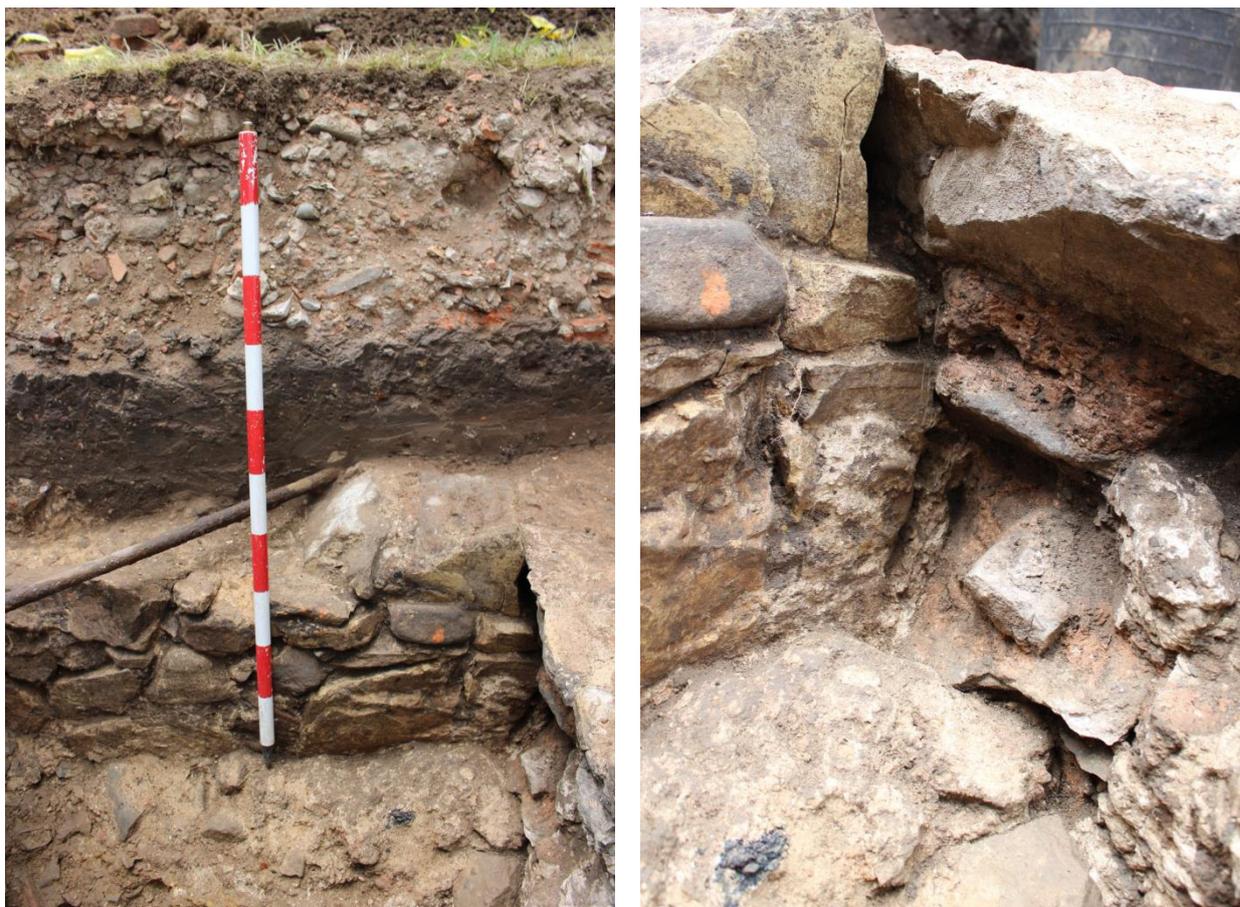
Sondeo 3. Estructura muraria 3-17, adosada a la cara externa de la muralla, y detalle del adosamiento de la estructura

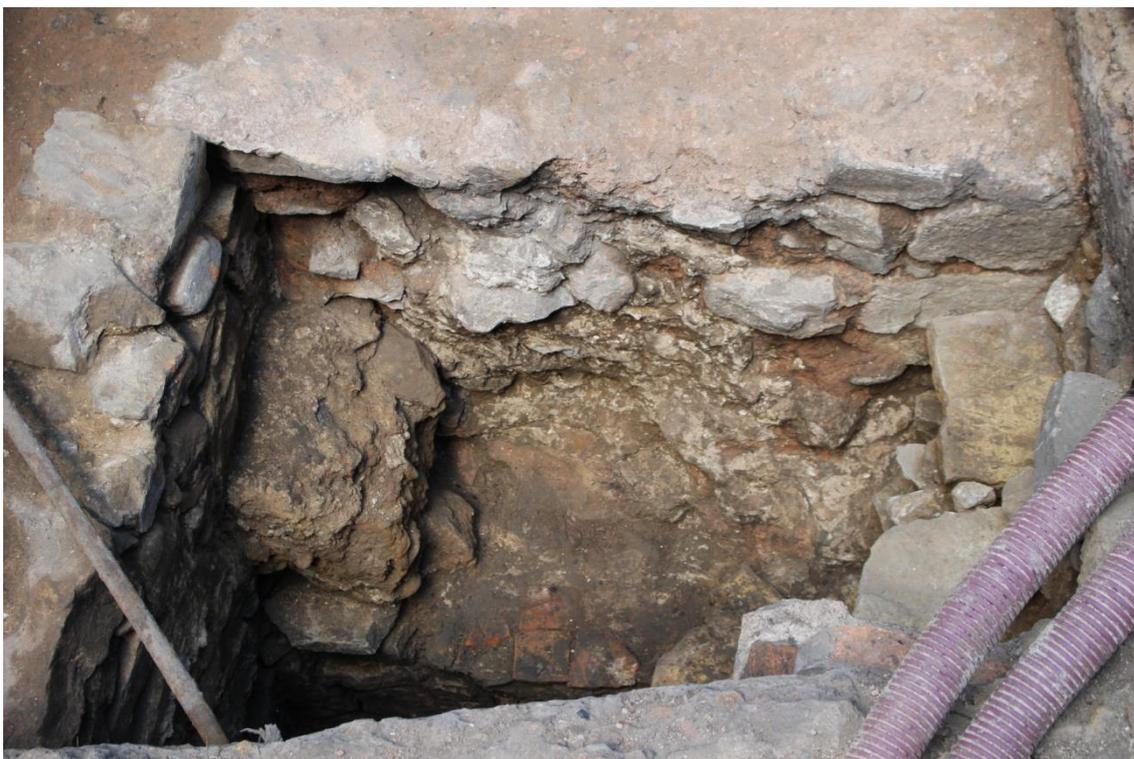
La excavación del sondeo extramuros permitió documentar parte del alzado del lienzo externo de la muralla medieval, muy alterado por las construcciones adosadas a la misma. Conserva un alzado máximo de 65 cm, de los que únicamente los mampuestos situados en el extremo norte del mismo se corresponderían con el aspecto original de la muralla, formado por tres hiladas de bloques careados de caliza trabados con mortero de tono rosado (UE 3-24).

Hacia el sur, se aprecia una interfaz de alteración (UE 3-25) que se corresponde con una reforma del paramento con abundantes adherencias de mortero de cal de tono blanquecino (UE 3-26). En el extremo más próximo a la estructura 3-17 la hoja externa del muro también se encuentra alterada, habiendo desaparecido los bloques careados y observándose los mampuestos del núcleo de la muralla trabados con mortero de tono rosado (UE 3-32).

Sondeo 3. Paramento externo de la muralla
