# PROYECTO DE ESTUDIO HISTÓRICO- ARQUEOLÓGICO Y EXCAVACIÓN ARQUEOLÓGICA DEL TRAMO NORORIENTAL DE LA MURALLA DE AVILÉS

## MEMORIA ARQUEOLÓGICA

**CASTRUM. ARQUEOLOGÍA, RESTAURACIÓN Y GESTIÓN CULTURAL SL**

**Septiembre 2020**

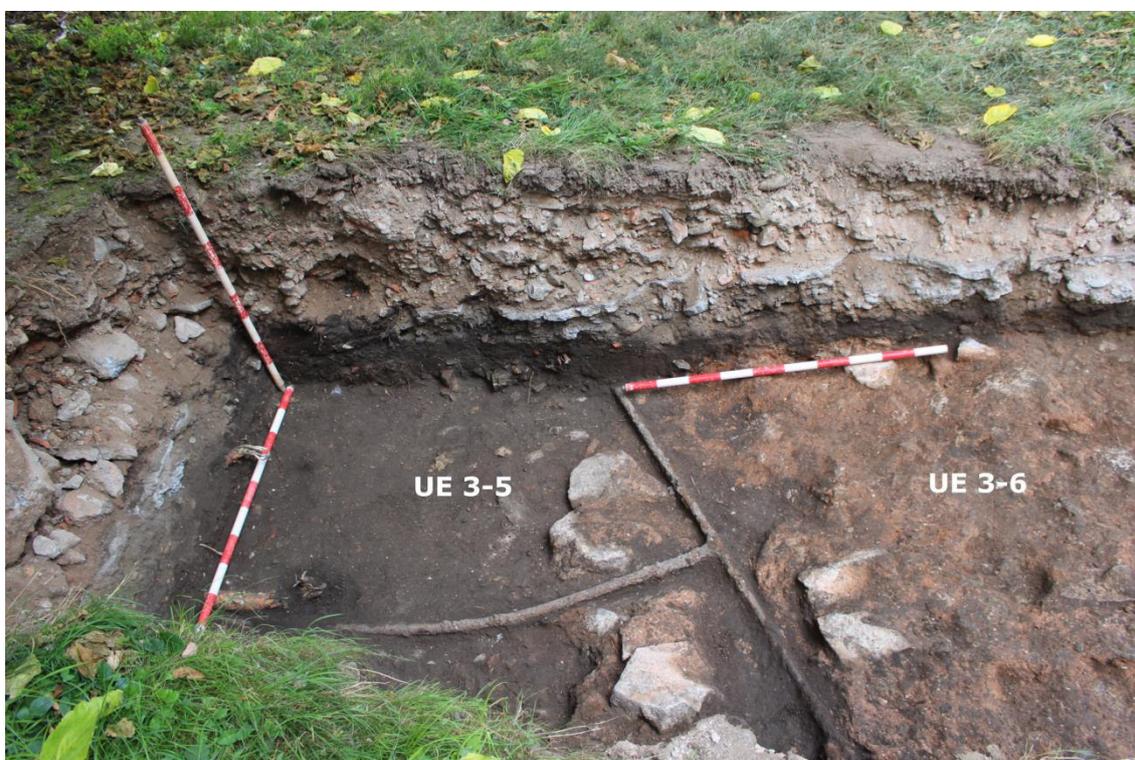
Por debajo del paquete de tierra arcillosa de tono marrón (UE 3-4) interpretado como la antigua capa húmica, se dispone un estrato de textura terrosa-arenosa de color marrón (UE 3-5) de unos 35 cm de potencia, con materiales heterogéneos de distintas cronologías: cerámica tradicional que remite a cronologías de época moderna, mayoritariamente del alfar de Miranda de Avilés, algunas cerámicas esmaltadas, cerámicas claramente de tipología medieval, teja, hueso y malacofauna. Esta circunstancia nos induce a interpretarlo como la capa superficial de los niveles vinculados a la ocupación del espacio intramuros.

Sondeo 3. Sector intramuros. Vista en planta de la UE 3-5 y la superficie de arrasamiento de la muralla (UE 3-6)

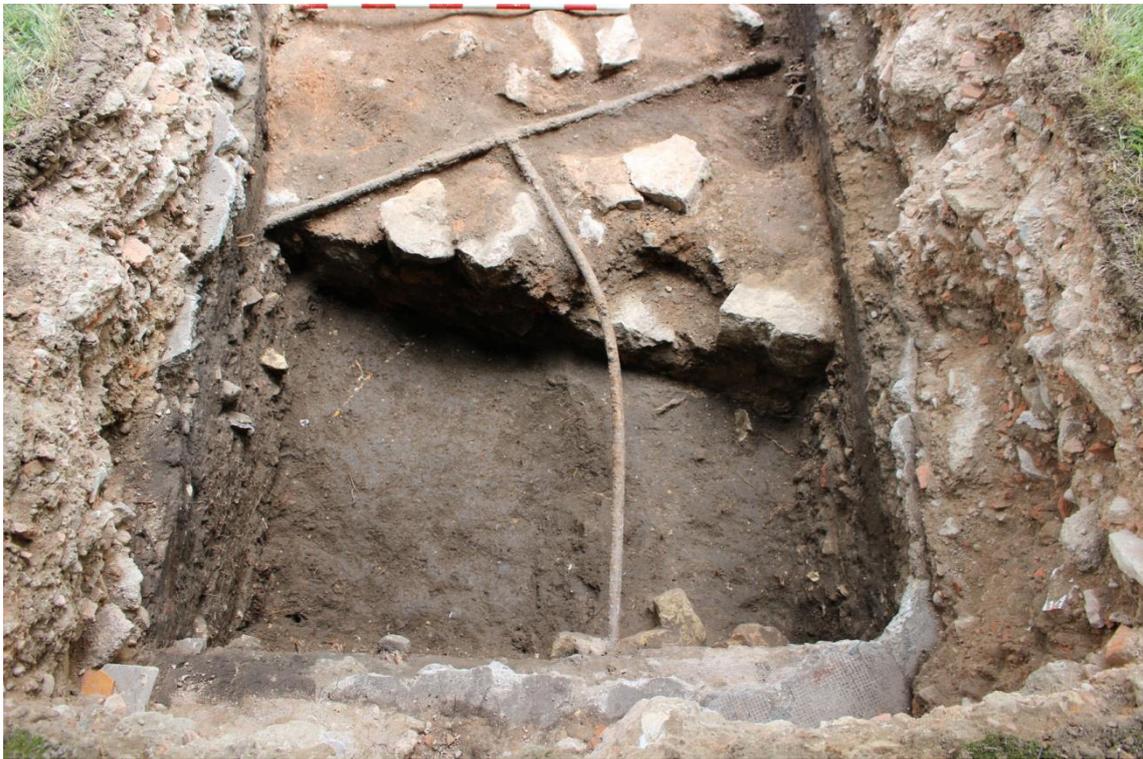
Por debajo de este nivel se dispone un paquete de tierras con la misma matriz y coloración de unos 50 cm de potencia (UE 3-5b), que únicamente se ha diferenciado por los materiales en él contenidos, ya que tiene una mayor abundancia de restos de fauna y las cerámicas recuperadas remiten exclusivamente a cronologías medievales, sin inclusiones de material de época moderna.

Sondeo 3. Sector intramuros. Vista en planta de la UE 3-5b

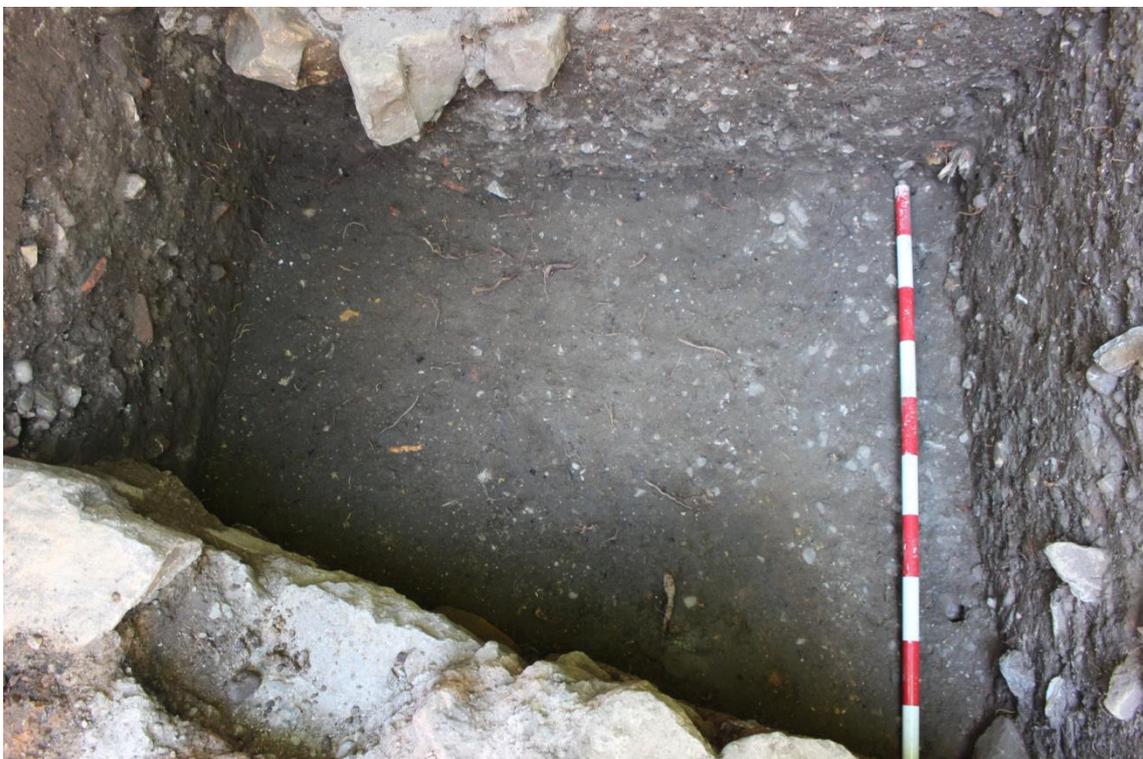
Por debajo de este nivel, se dispone un estrato de tierra muy similar a los anteriores, de textura más arcillosa, con inclusiones de pequeños cantos y briznas de carbón (**UE 3-13**), en el que nuevamente los materiales remiten a cronologías medievales. Es el más potente de los estratos de ocupación medieval, alcanzando unos 70 cm de grosor.

Sondeo 3. Sector intramuros. Vista en planta de la UE 3-13

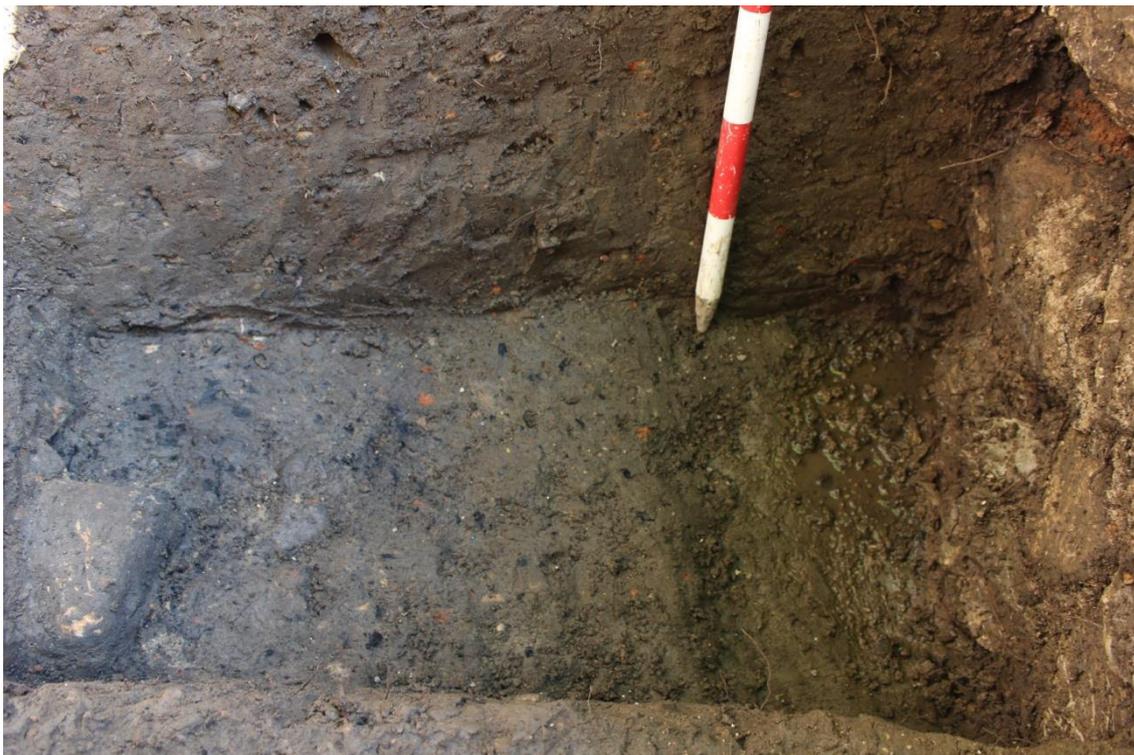
En este espacio acotado se localizó, por debajo de 3-13, un nuevo estrato de matriz terrosa-arcillosa con abundantes carbones y algunas inclusiones de piedra caliza (**UE 3-21**). Presenta unas características similares a la UE 2-17 documentada en el sondeo 2.

Sondeo 3. Sector intramuros. Vista en planta de la UE 3-21

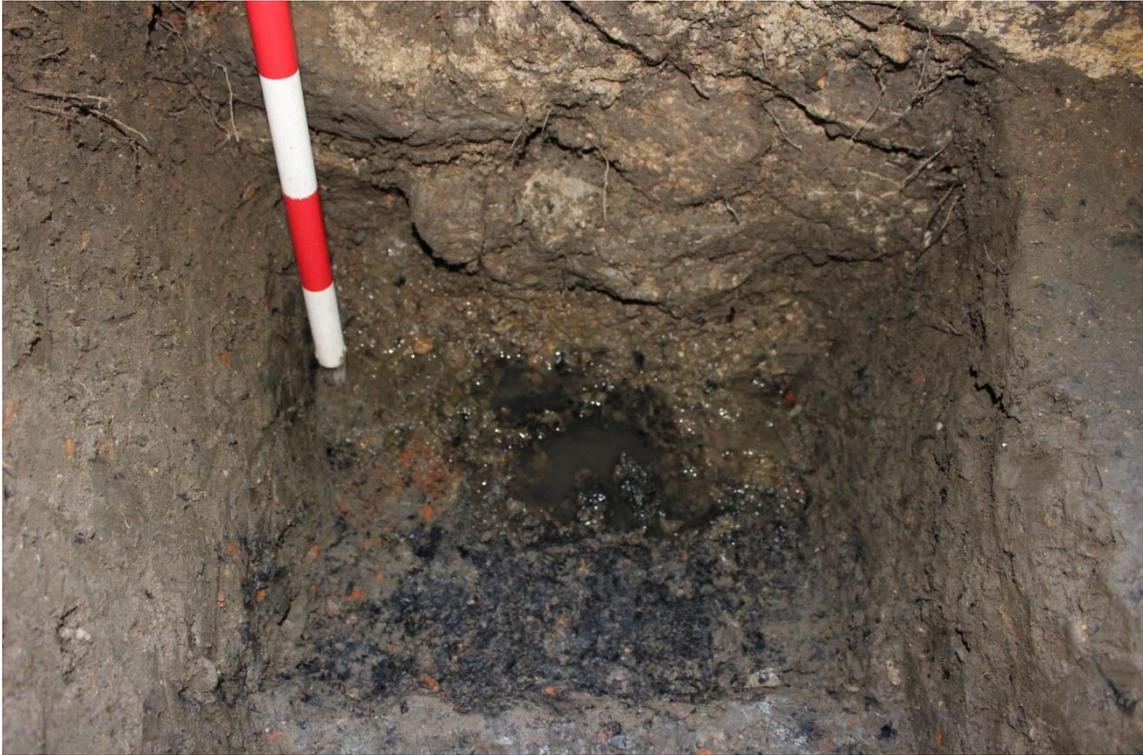
Se trata de un estrato de apenas 4 cm de grosor de materia carbonizada (**UE 3-29**), que es igual a la identificada en el sondeo 2 como UE 2-19, del que, al igual que en el sondeo anterior, se procedió a la recogida de todo el sedimento como muestra.

Sondeo 3. Sector intramuros. Nivel masivo de restos carbonizados (UE 3-29)

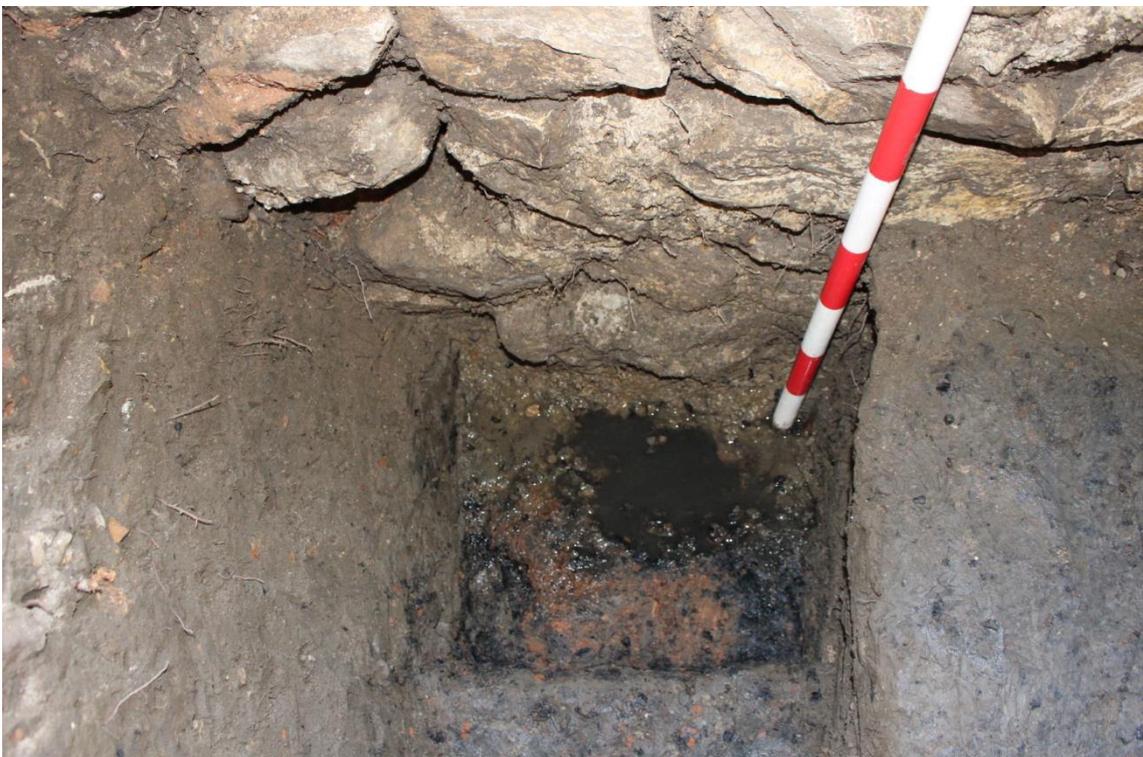
Por debajo del mismo, aflora un estrato de arcillas de color rojo intenso (**UE 3-30**), igual al identificado en el sondeo 2 como 2-18, certificándose así la continuidad estratigráfica entre ambos sectores de excavación.

Sondeo 3. Sector intramuros. Arcillas rojas (UE 3-30) por debajo del estrato de carbones

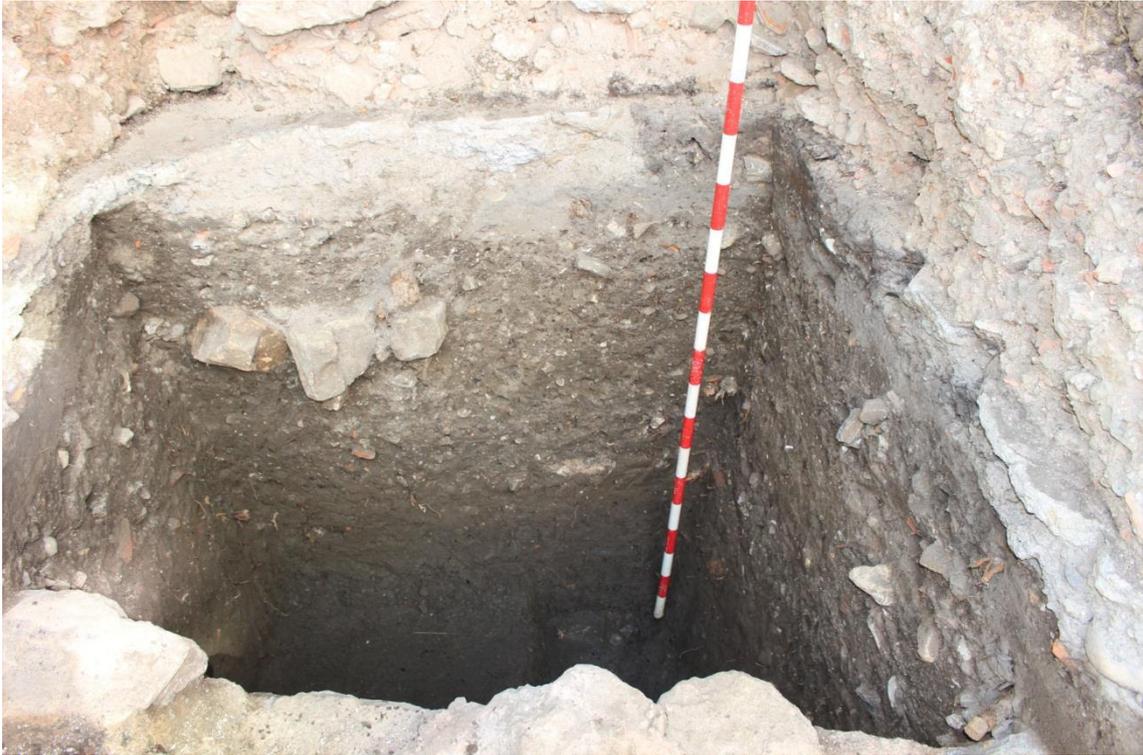
Sondeo 3. Sector intramuros. Vista del perfil oeste

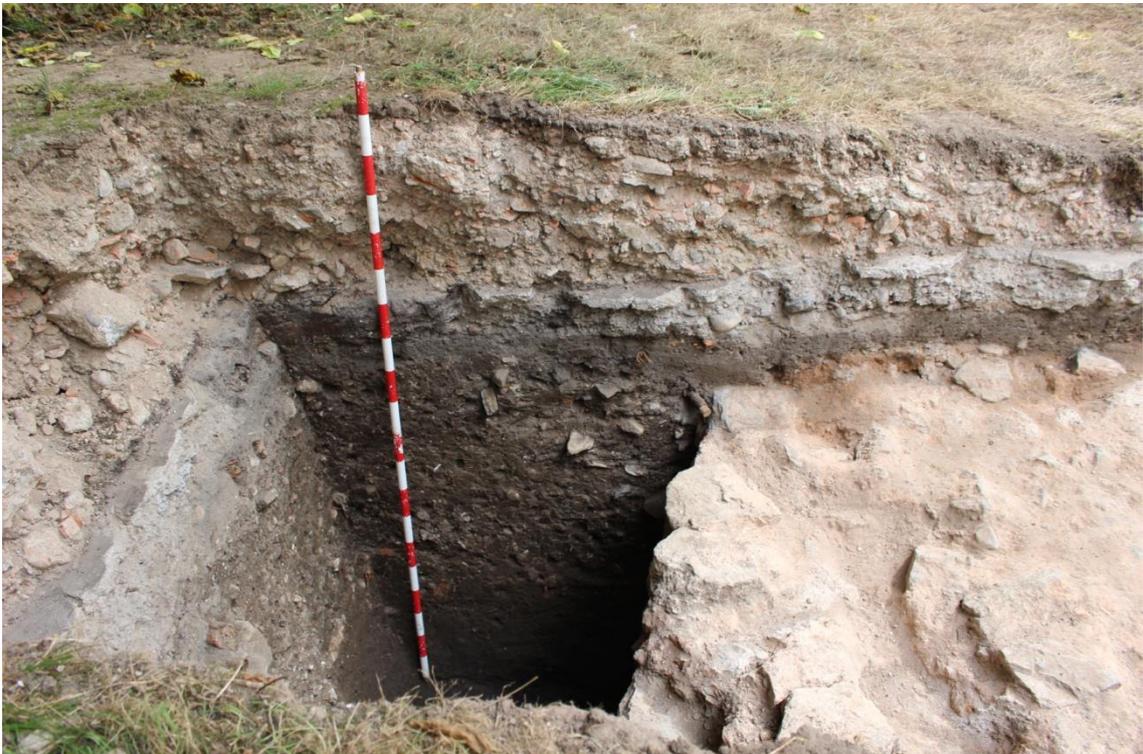
Sondeo 3. Sector intramuros. Vista del perfil norte

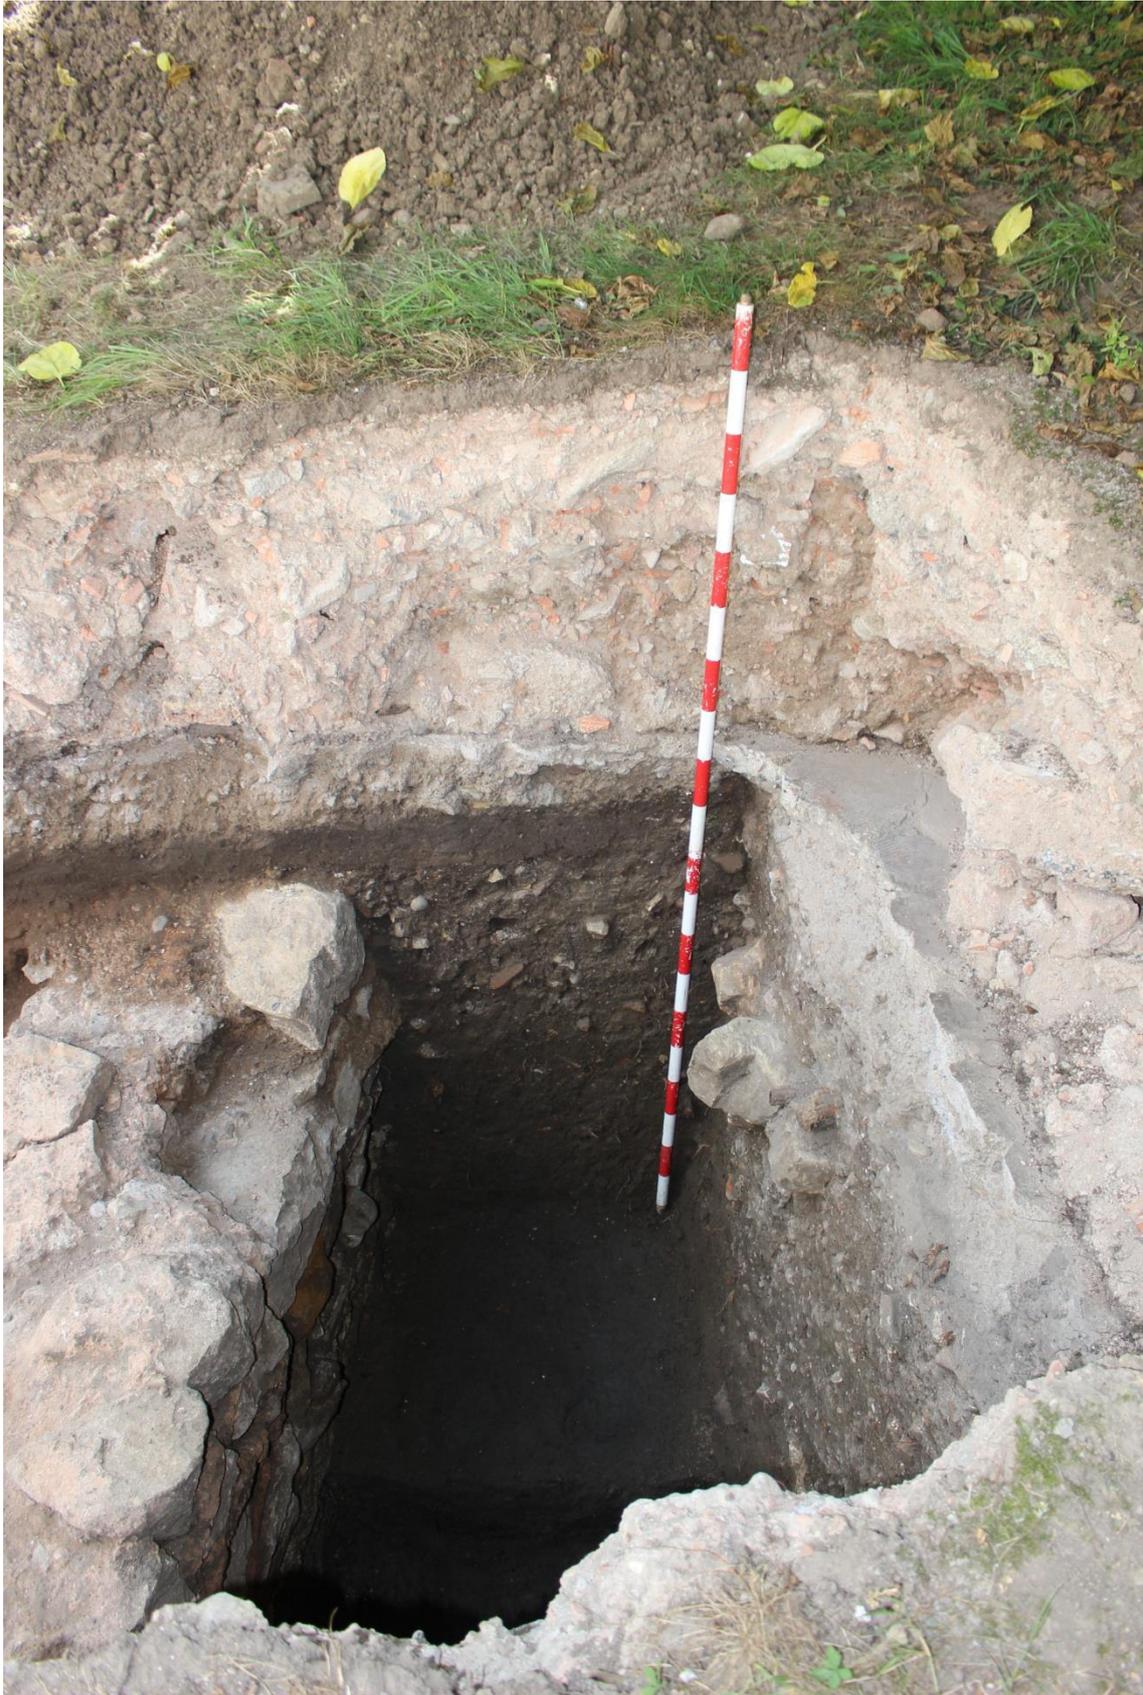
Sondeo 3. Sector intramuros. Vista del perfil sur

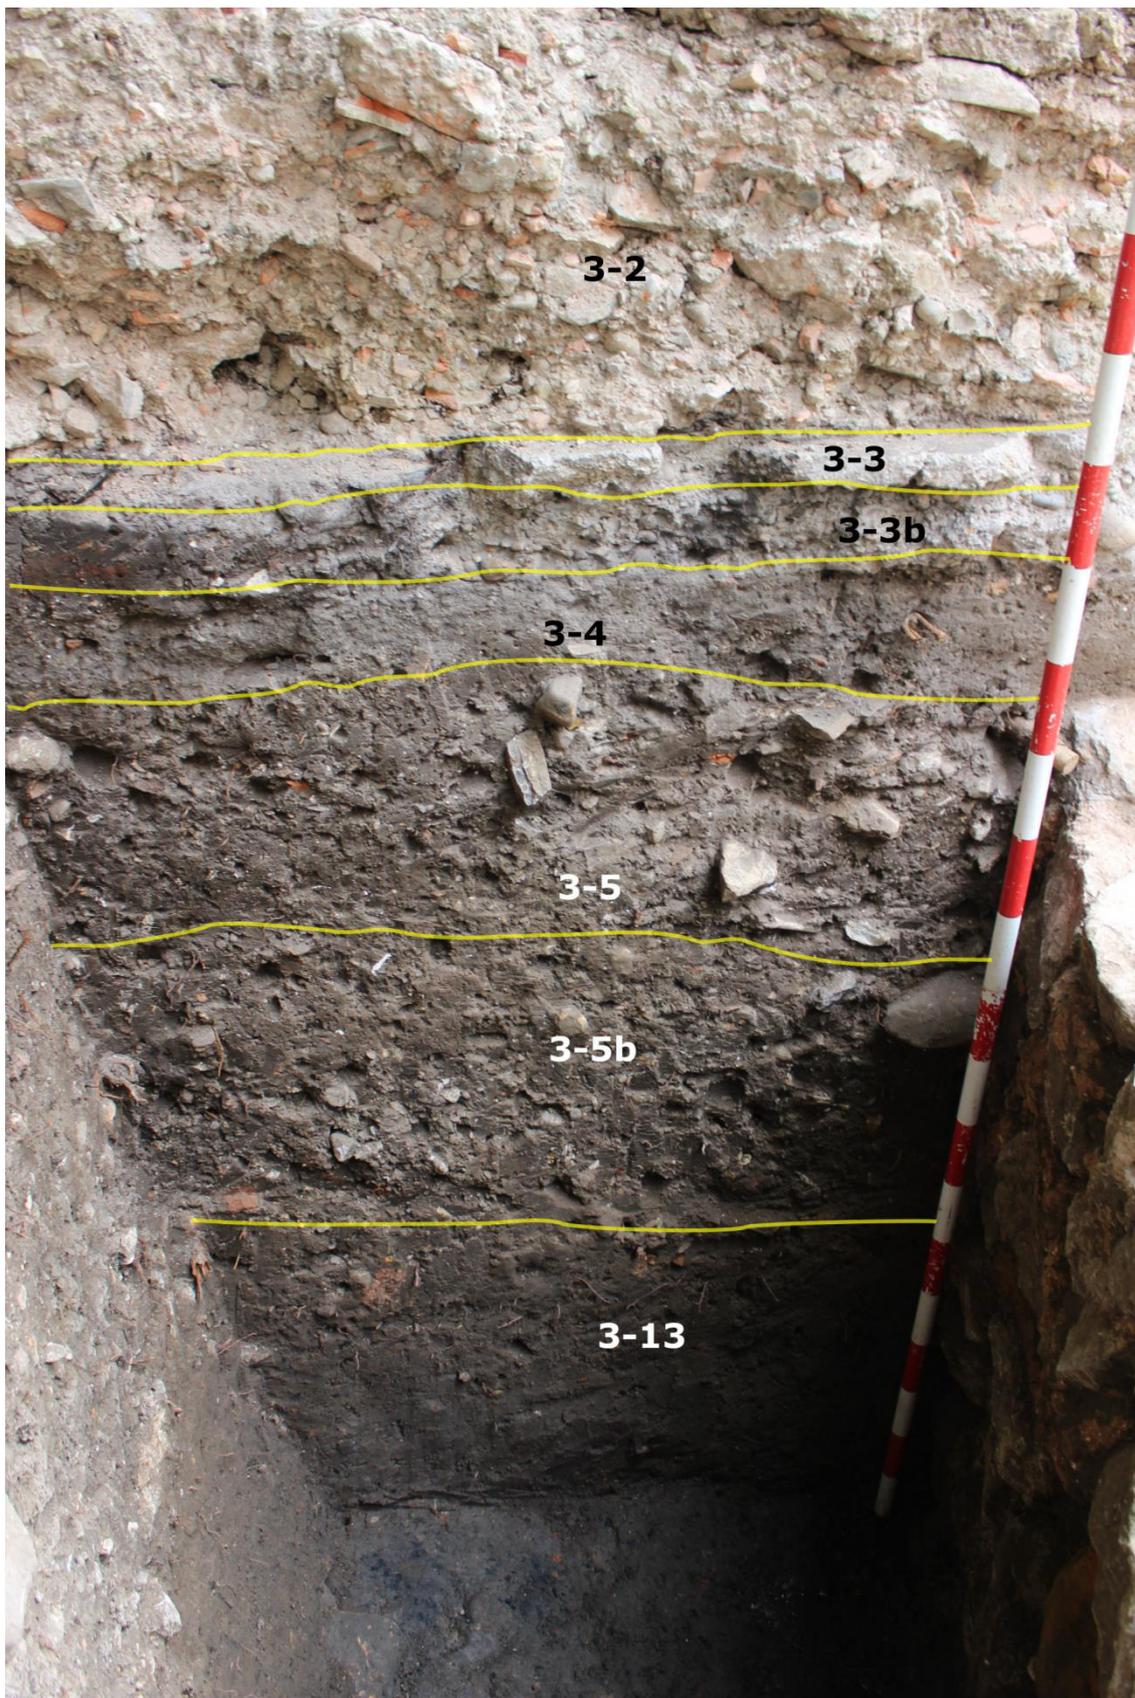
Sondeo 3. Sector intramuros. Detalle del perfil norte

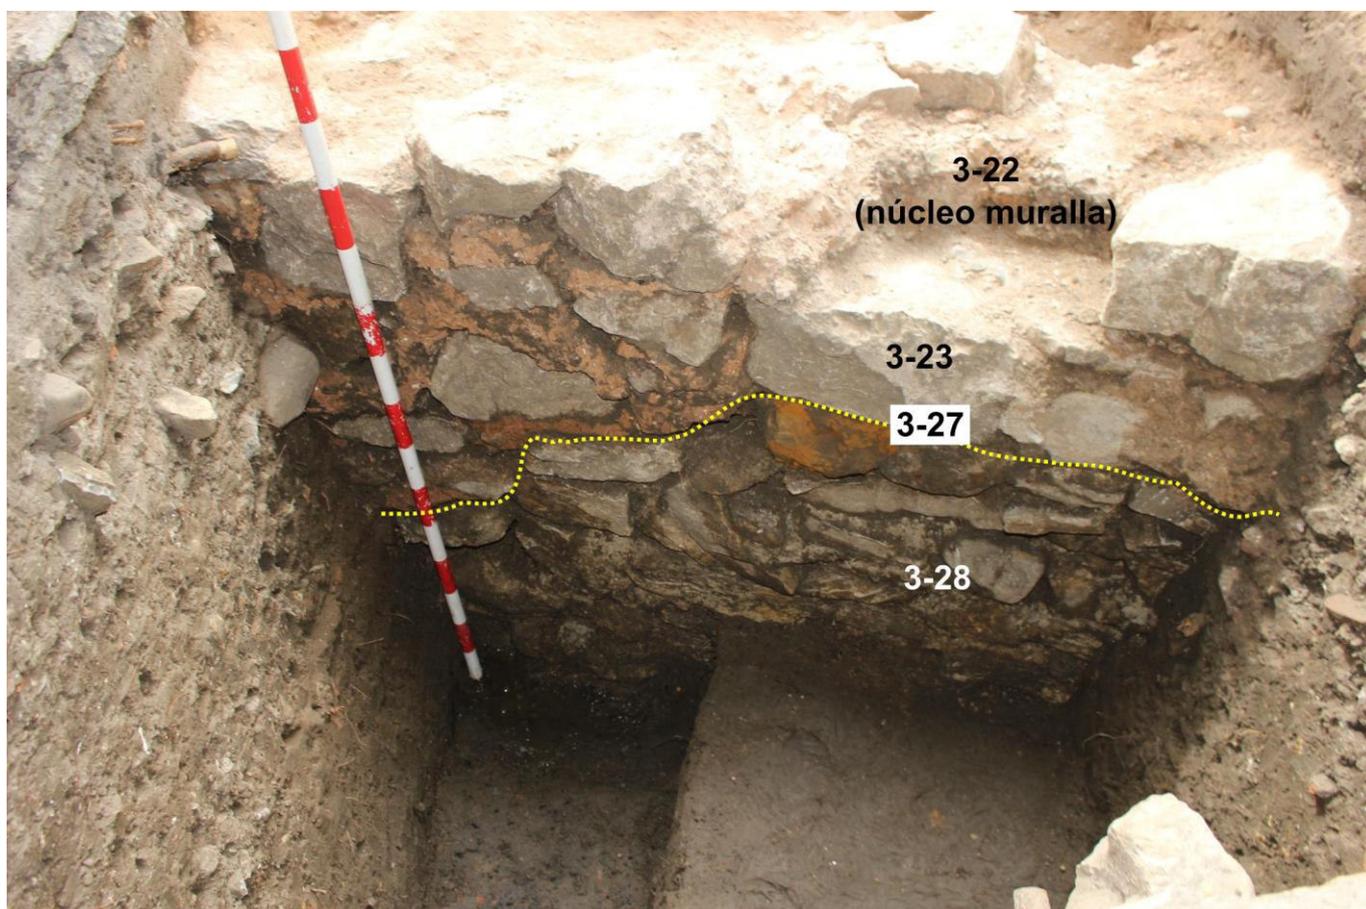
Sondeo 3. Sector intramuros. Unidades Estratigráficas Murarias en el paramento de la muralla

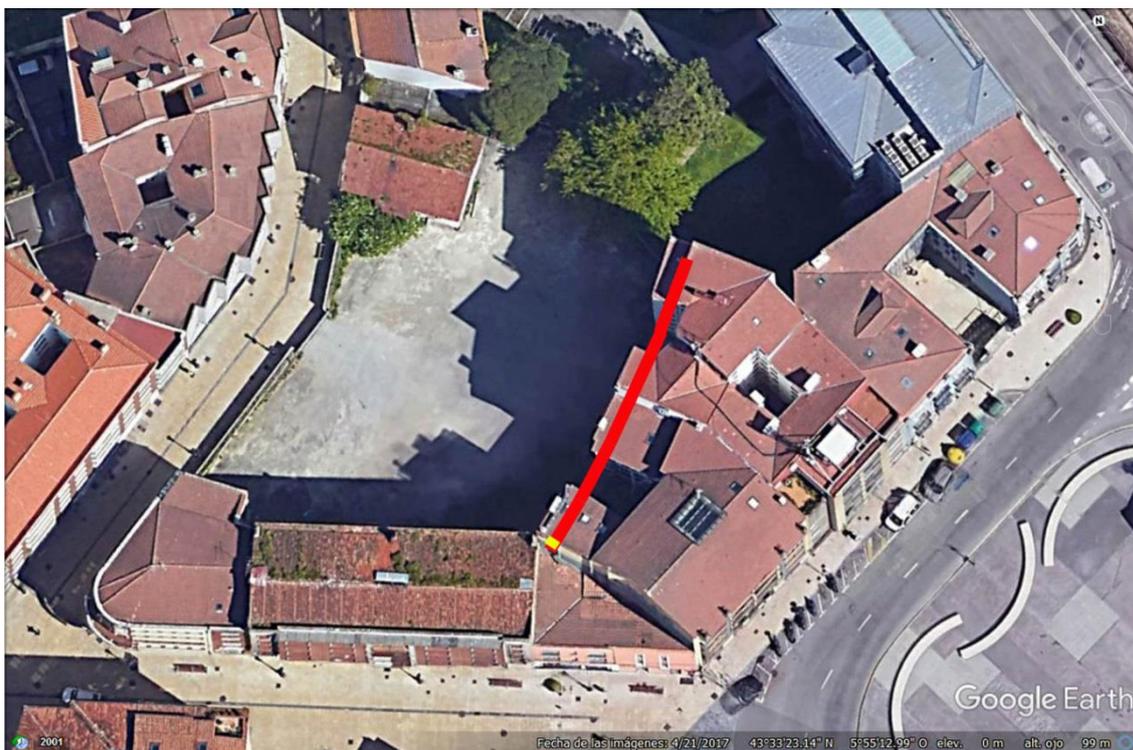
Vista área del tramo 4, con el probable desarrollo de la muralla, remarcado en rojo, y el tramo documentado, marcado en amarillo.

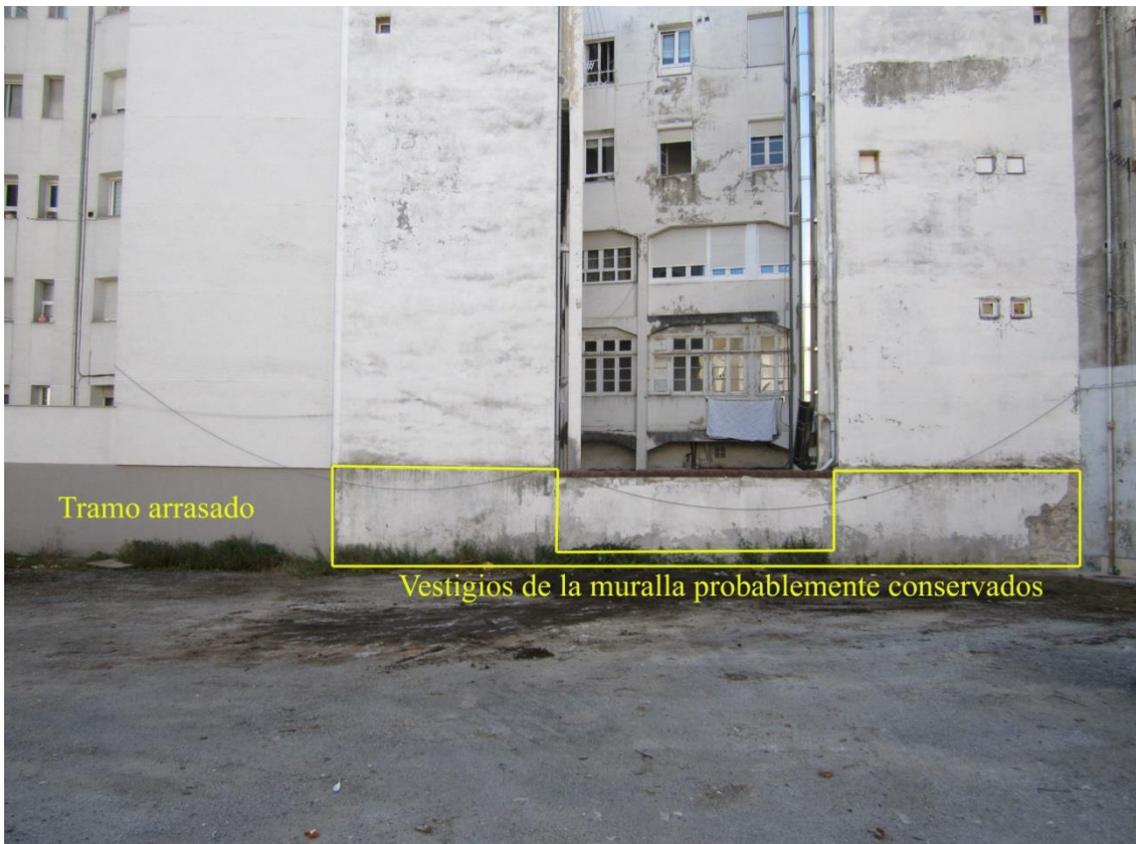
El edificio n° 23 fue reformado en 1951, elevándose en dos plantas. La fachada trasera se superpone a los vestigios de la muralla, que previsiblemente se conservarán en una **longitud de 17,39 m.**

Por su parte, la construcción del edificio n° 25 es posterior, del año 1966. Parece que la fachada trasera de este edificio, de 16,45 m de longitud, arrasó completamente la muralla en este tramo, por lo que probablemente no se conserven vestigios de las cimentaciones.

Localización de los probables vestigios de la muralla en el tramo inferior de la fachada trasera del nº 23 de la c/. Ruiz Gómez. Por el contrario creemos en el nº 25 la muralla fue completamente arrasada.

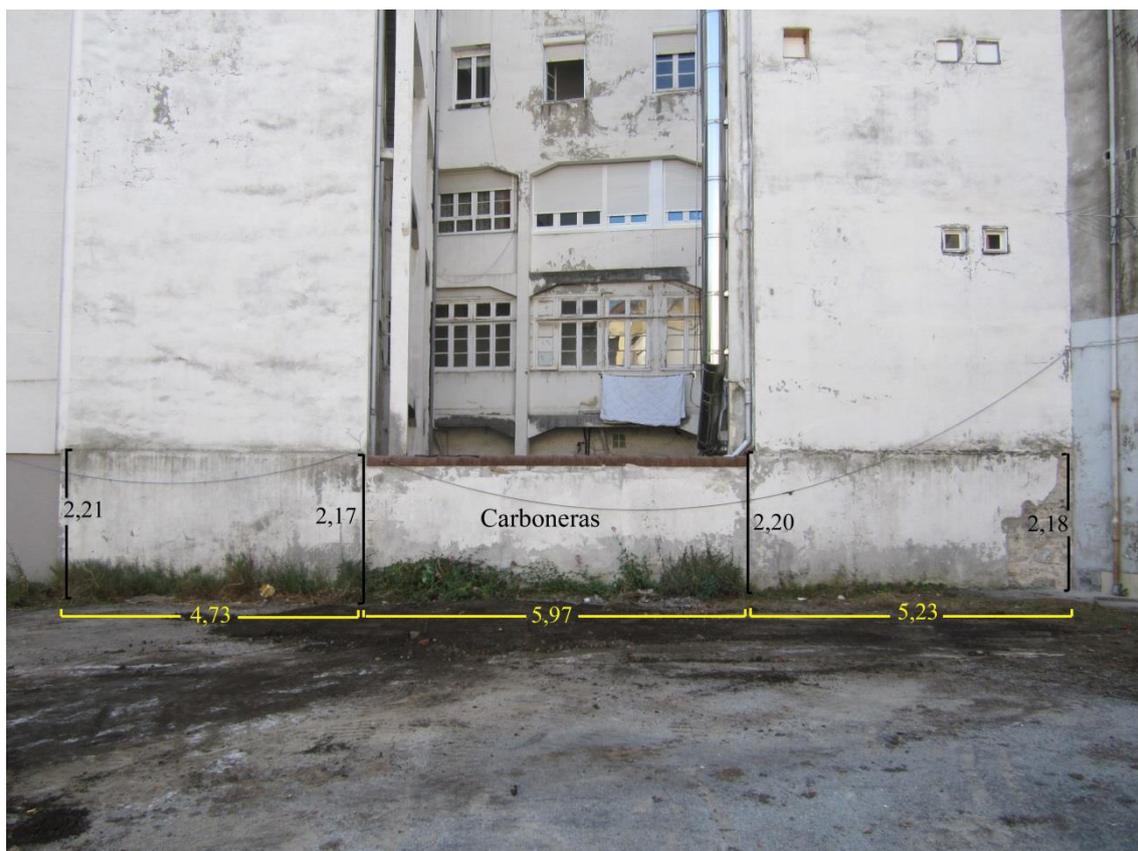
Mediciones de los probables vestigios conservados de la muralla en el tramo inferior de la fachada trasera del nº 23.

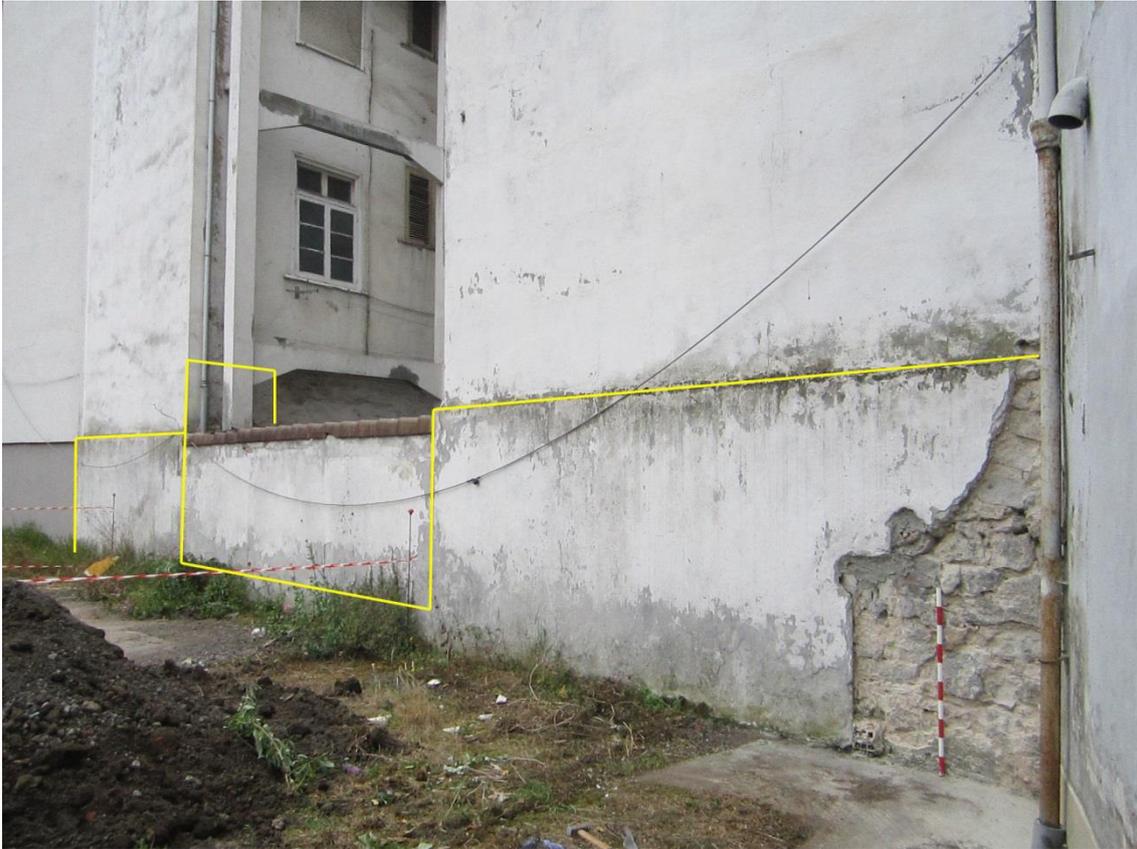
Vista de los vestigios de la muralla conservados en la trasera el nº 23. En primer término se aprecia la zona en la cual el revestimiento de la pared se encuentra desprendido, lo que nos permitió documentar el probable paramento interno de la muralla en esta zona.

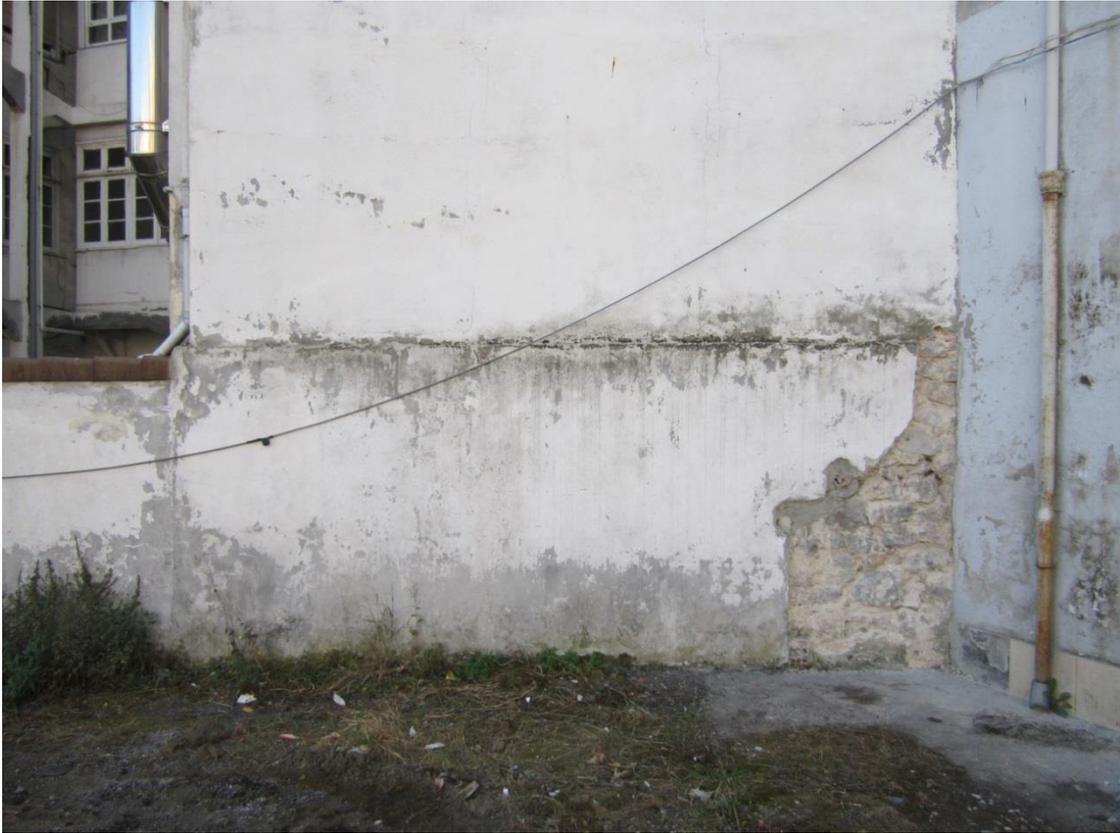
Aunque este tramo de paramento se encuentra parcialmente alterado por roturas y perforaciones de época contemporánea, **sus características constructivas permiten identificarlo, a modo de hipótesis, con el paramento interior de la muralla medieval**, dada las similitudes que presenta con otros paramentos documentados en los tramos y sondeos 2 y 3 del presente estudio.

Vista frontal del tramo inferior de la fachada trasera del edificio nº 23, en la que se aprecia el posible paramento interior de la muralla, en mampostería de piedra caliza.

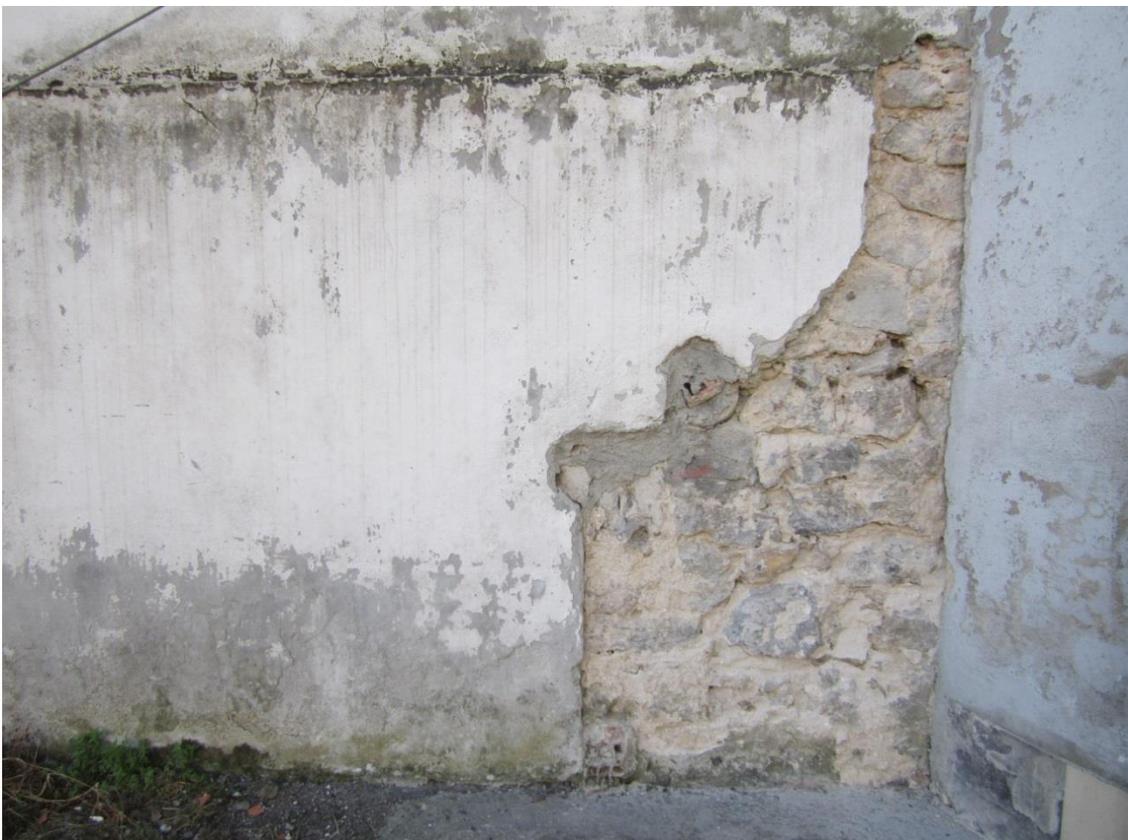
En el extremo meridional del tramo inferior de la trasera del edificio nº 23 el revoco que recubre la pared se encuentra parcialmente desprendido, lo que nos ha permitido comprobar como en **esta zona se conserva un paramento de 2,18 m de altura con fábrica de mampostería de piedra caliza gris de montaña trabado con mortero de cal y arena.**

Detalle del tramo de posible paramento interior de la muralla en el extremo meridional del tramo 4

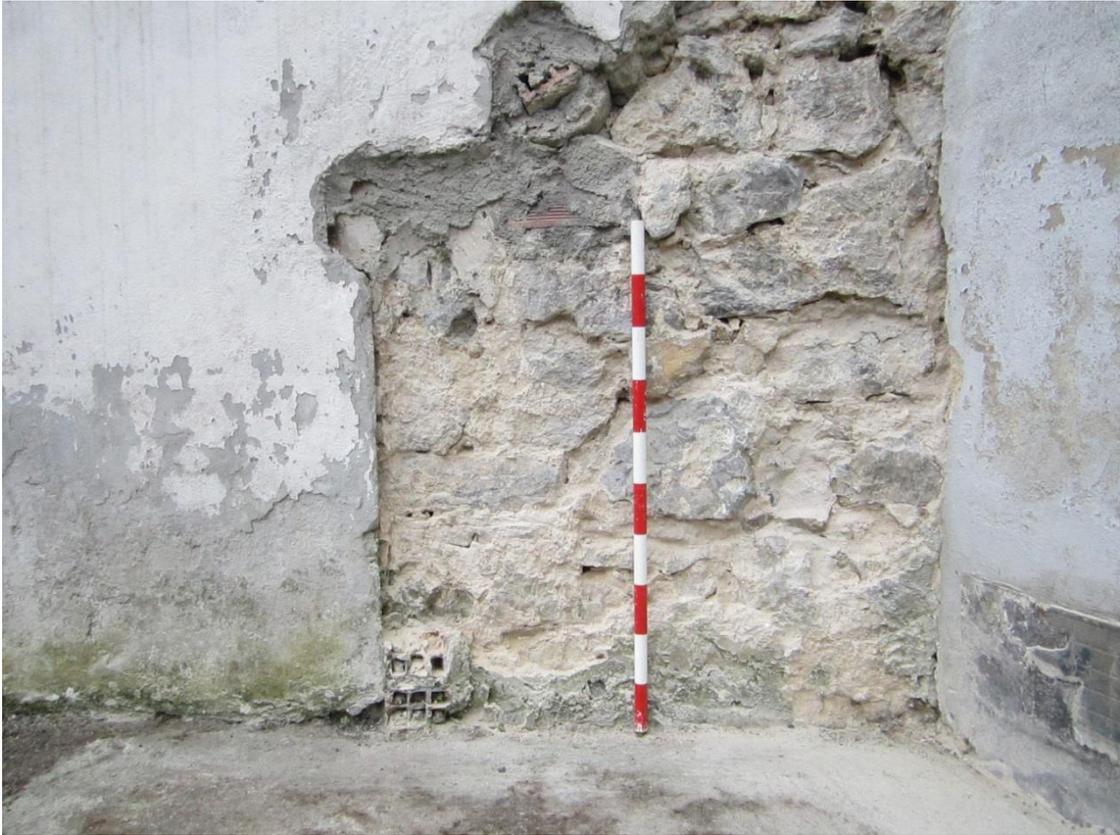
En el tramo documentado del paramento se advierten numerosos cortes y refacciones de época contemporánea, con la inclusión de tubos de hormigón, ladrillos y revocos de cemento.

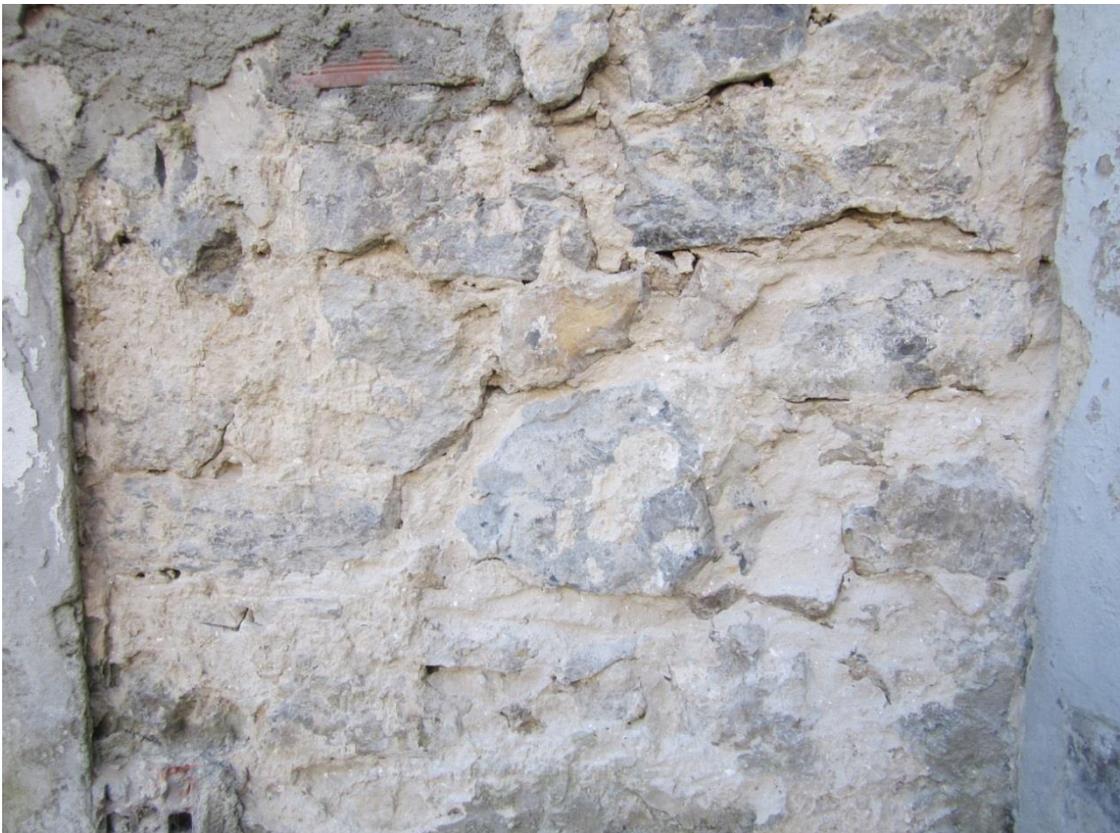
Detalle del aparejo de mampostería trabada con mortero que presenta el paramento documentado.

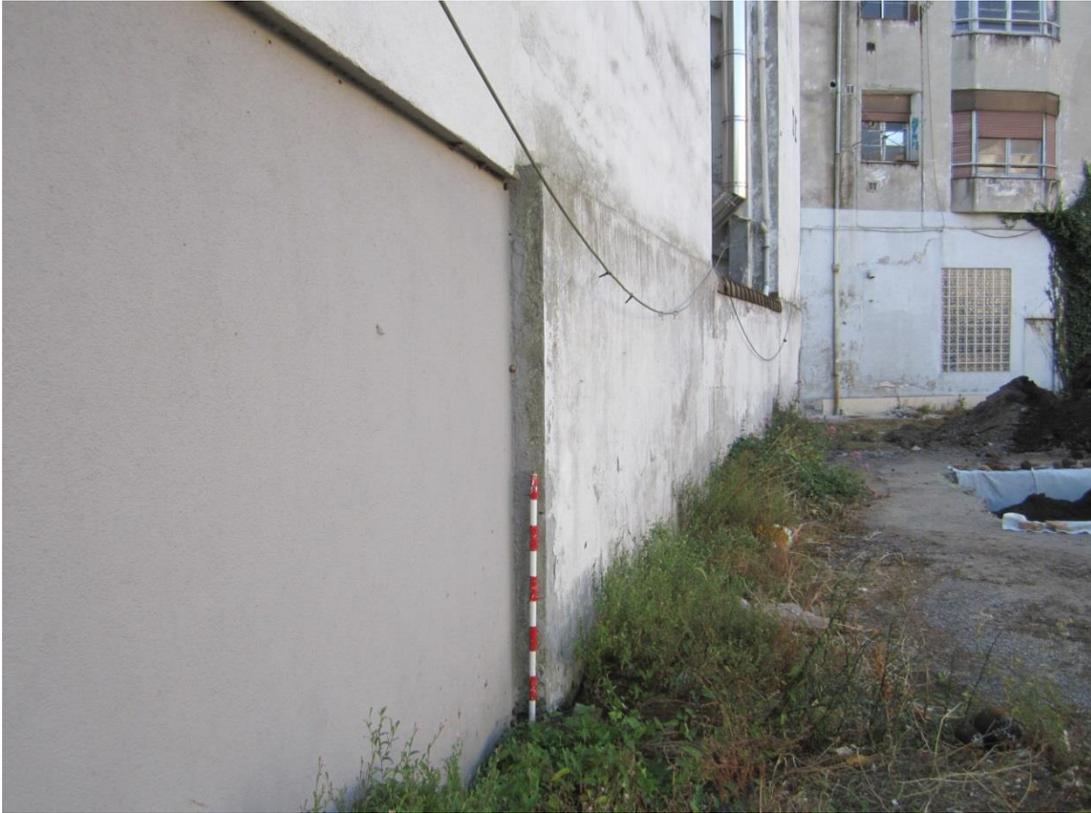
Vista de detalle del extremo septentrional de los vestigios conservados de la muralla en la trasera del nº 23, y que sobresalen unos 10-15 cm con respecto a la trasera colindante del nº 25, donde previsiblemente los vestigios de la muralla fueron arrasados completamente con la construcción de este edificio.

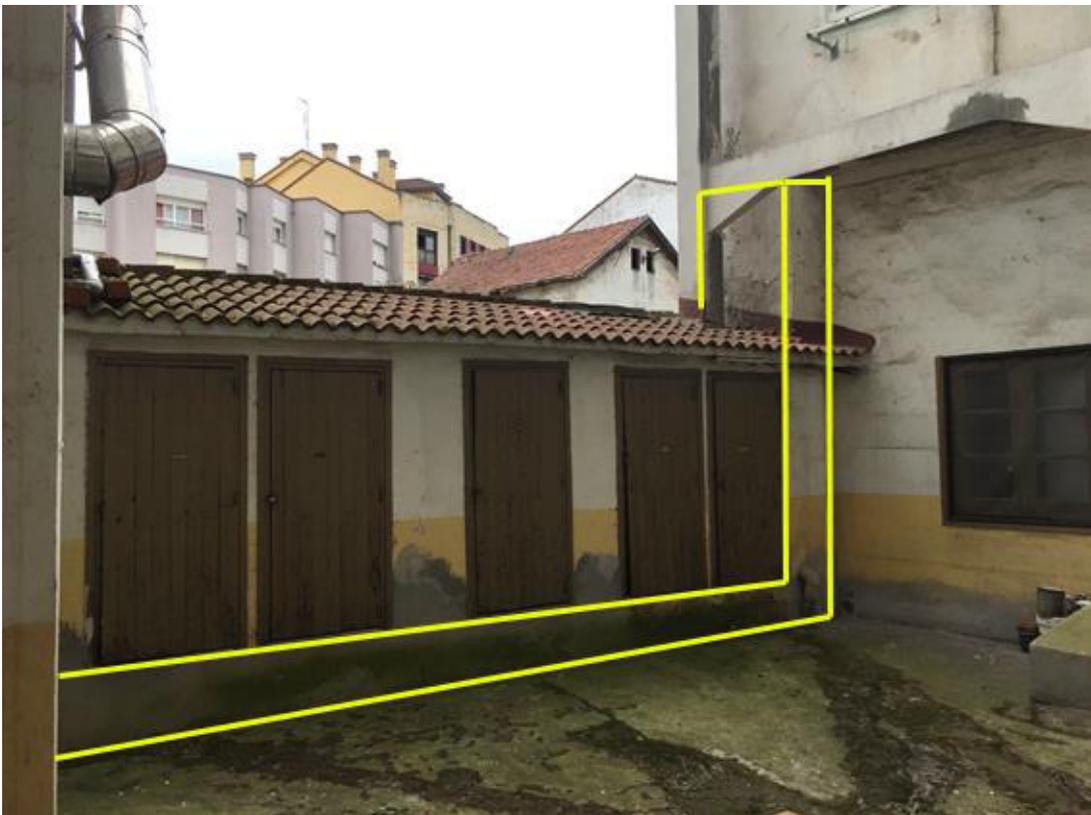
El contorno en amarillo delimita el probable volumen de los vestigios conservados de la muralla en este tramo, hipótesis a verificar mediante intervención arqueológica.
