# PROYECTO DE ESTUDIO HISTÓRICO- ARQUEOLÓGICO Y EXCAVACIÓN ARQUEOLÓGICA DEL TRAMO NORORIENTAL DE LA MURALLA DE AVILÉS

## MEMORIA ARQUEOLÓGICA

**CASTRUM. ARQUEOLOGÍA, RESTAURACIÓN Y GESTIÓN CULTURAL SL**

**Septiembre 2020**

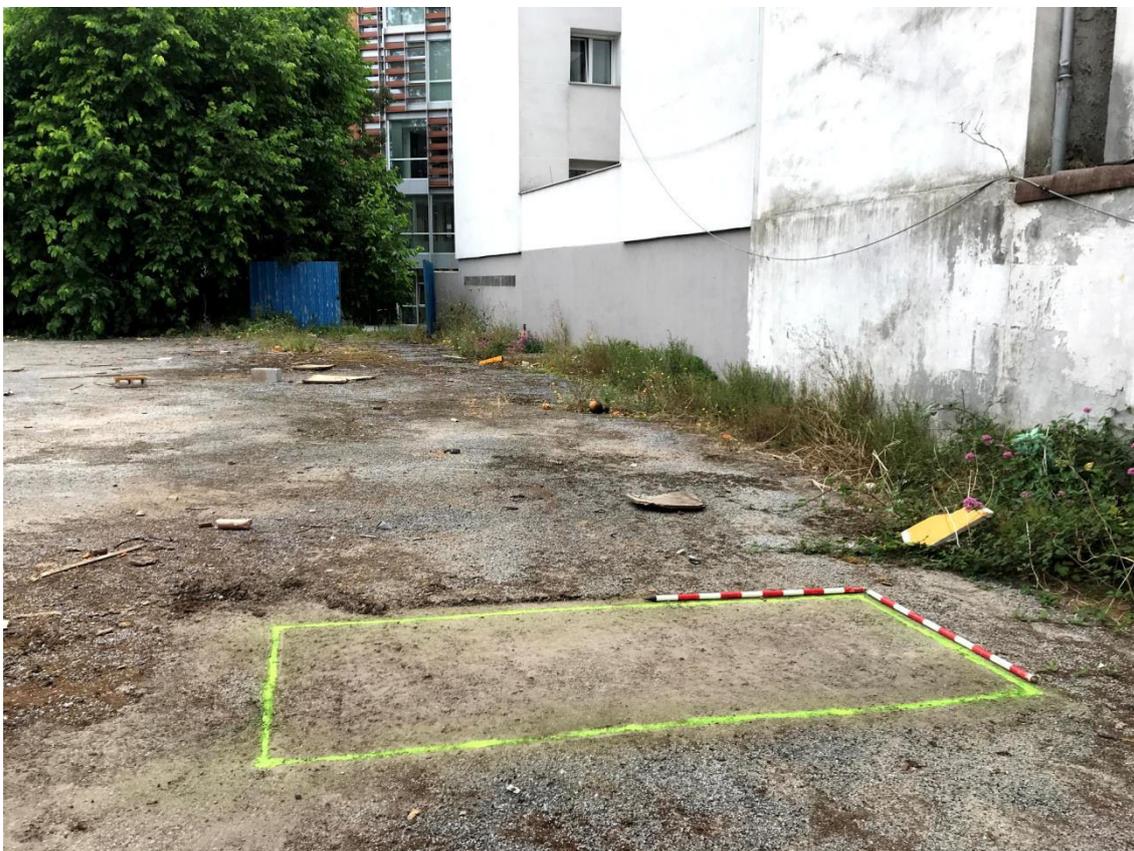
Sondeo 4. Replanteo del sondeo

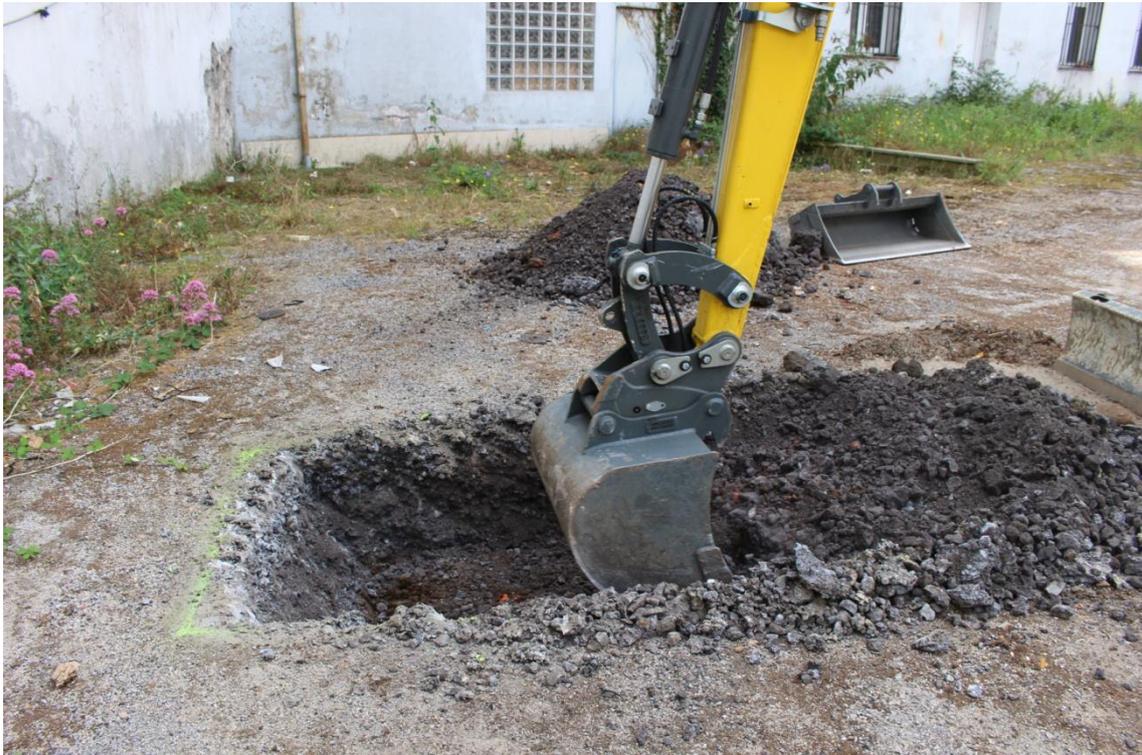
La capa superficial es una plancha de pavimento aglomerado (UE 4-1), bajo la que se dispone una potente capa de escoria industrial de 30/35 cm de grosor (UE 4-2).

Sondeo 4. Retirada de la capa de escoria industrial (UE 4-2)

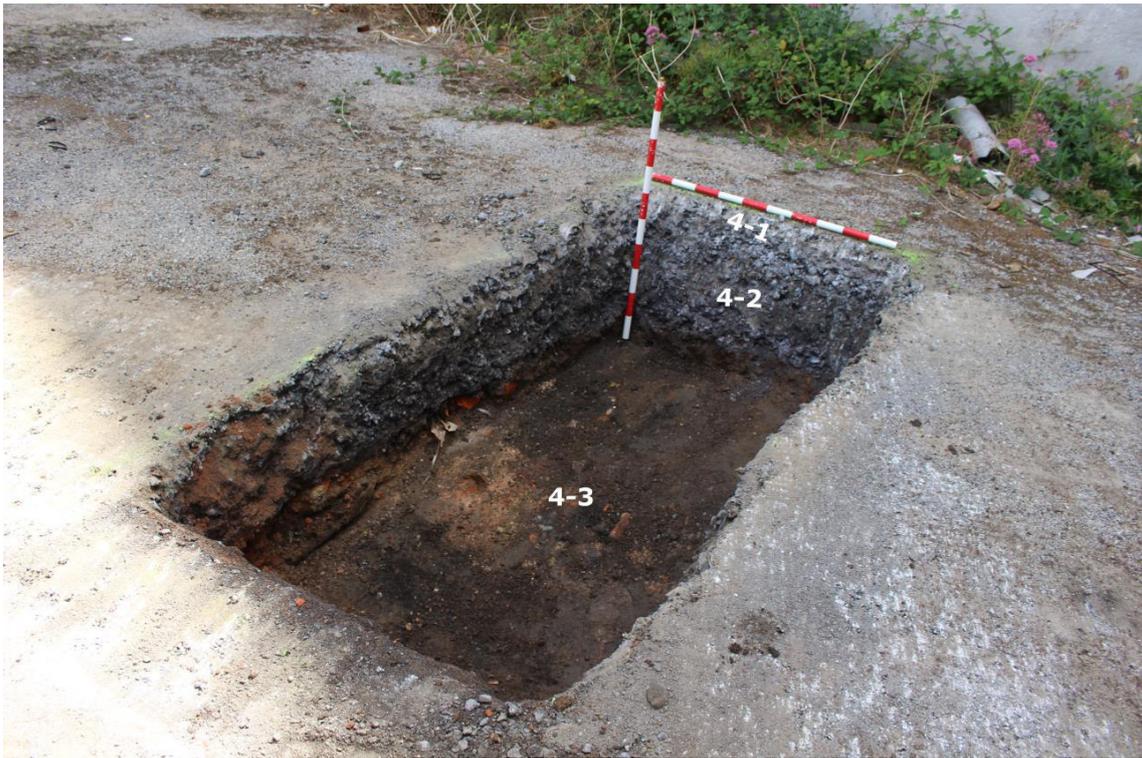
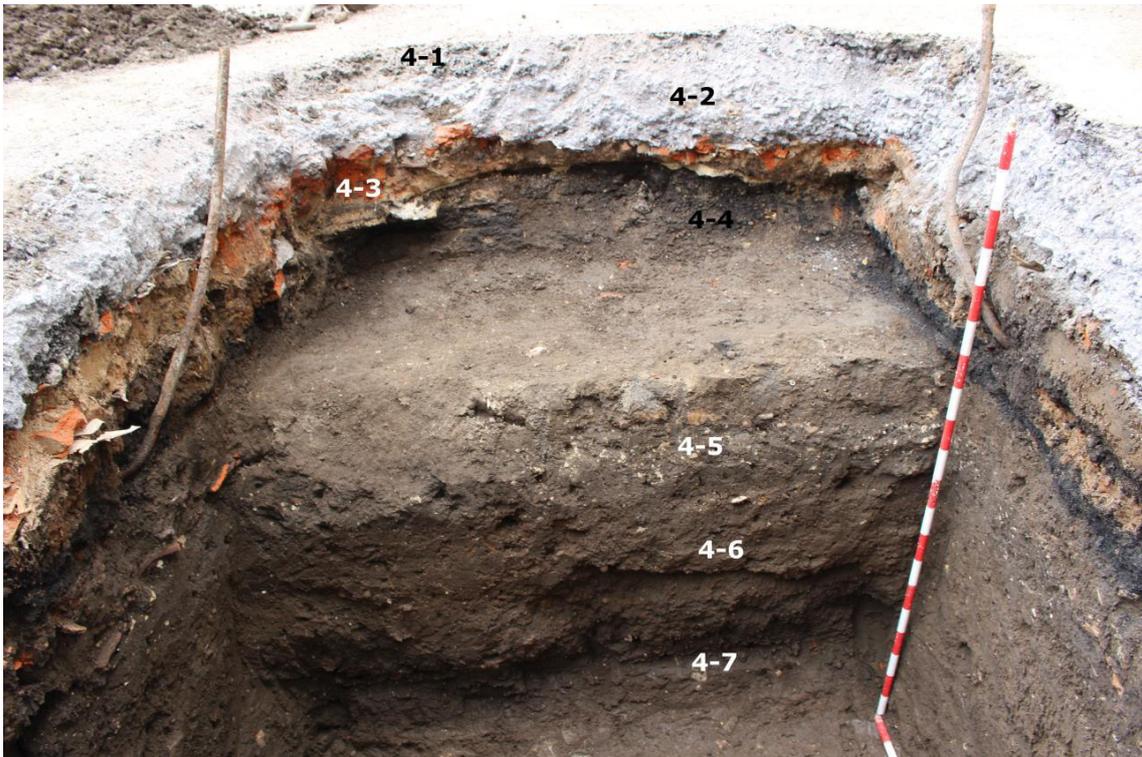
Por debajo de este depósito, se localiza un paquete de tierra arcillosa con restos de escombros de arena y ladrillo macizo, con concentración de material constructivo en el perfil norte y oeste del sondeo (UE 4-3), procedente de una construcción existente en este espacio hasta tiempos recientes. En algunas imágenes aéreas de Avilés aún puede verse la edificación de las antiguas escuelas del Ave María, construidas en el solar donde se ha realizado el sondeo.

Sondeo 4. Vista en planta de la UE 4-3 y detalle en el perfil norte del sondeo

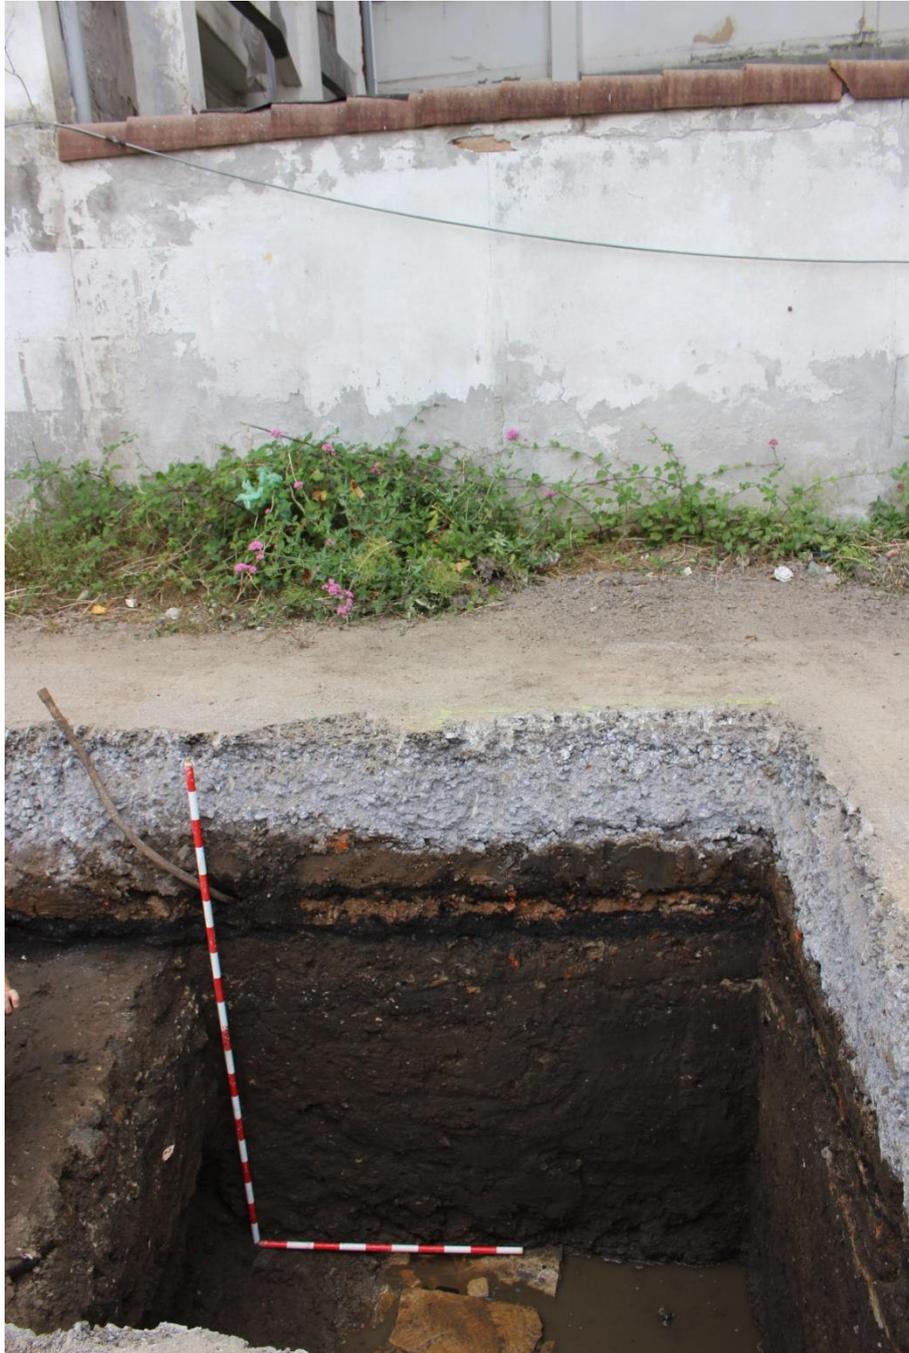
Sondeo 4. Vista del perfil este del sondeo y del muro de cierre trasero del edificio nº 23 de la calle Ruiz Gómez

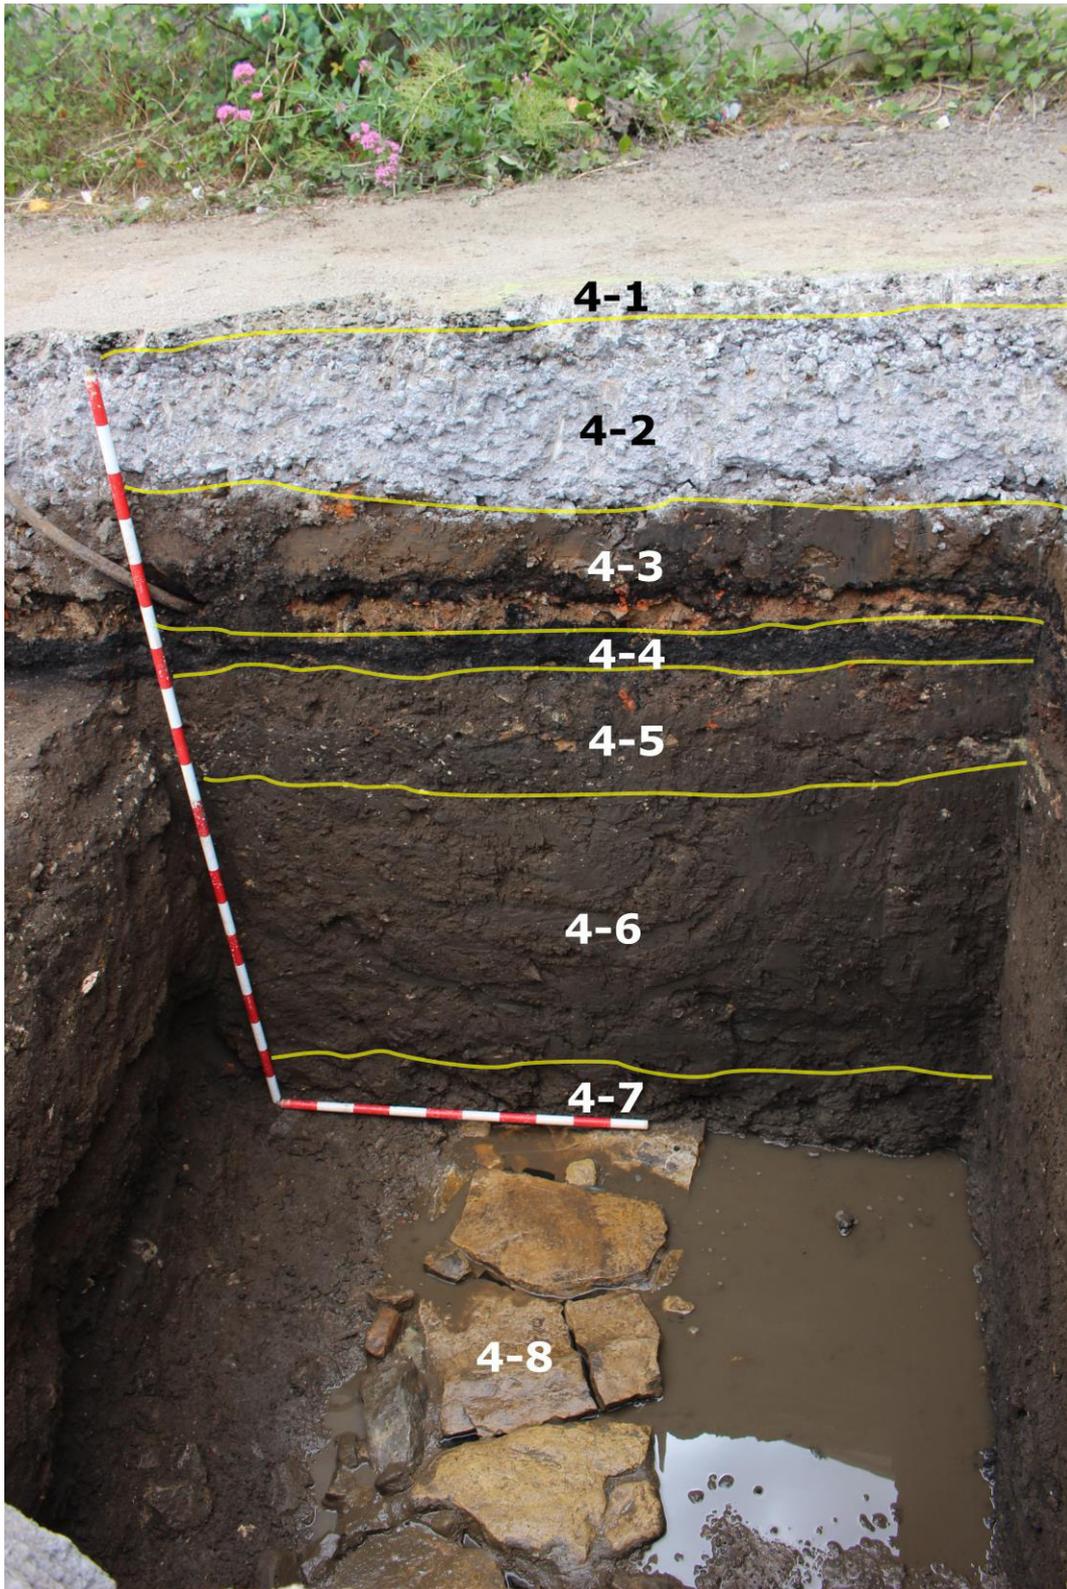
Sondeo 4. Estratigrafía del perfil este del sondeo

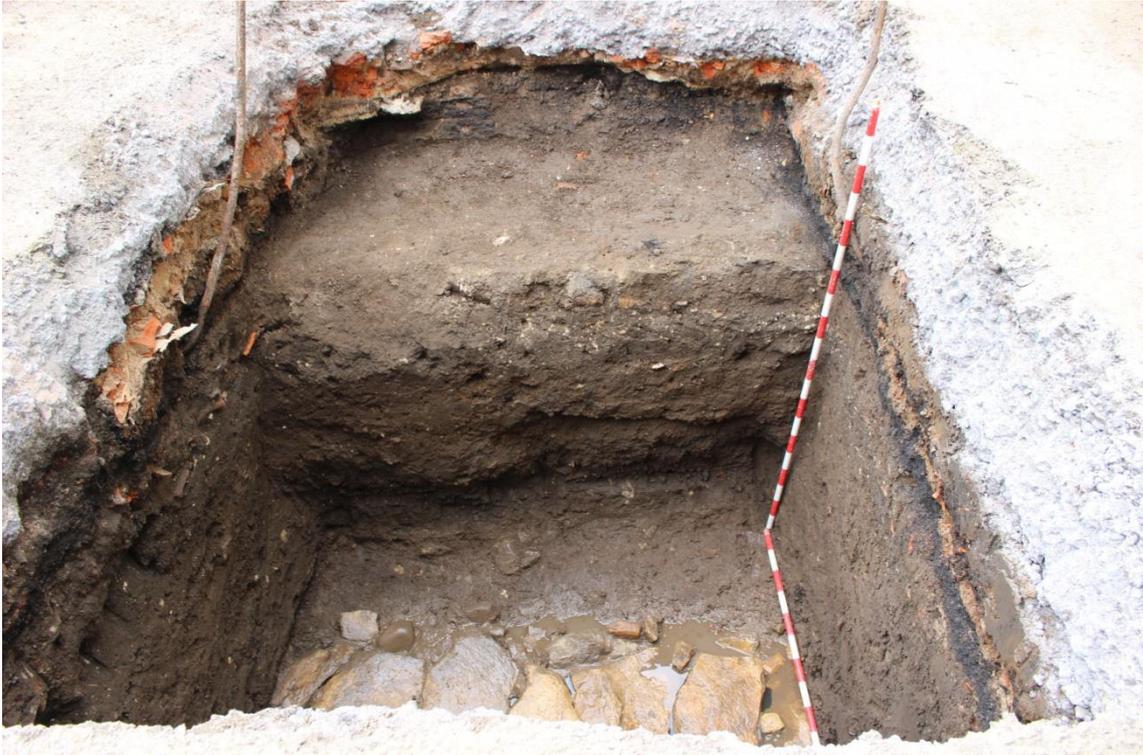
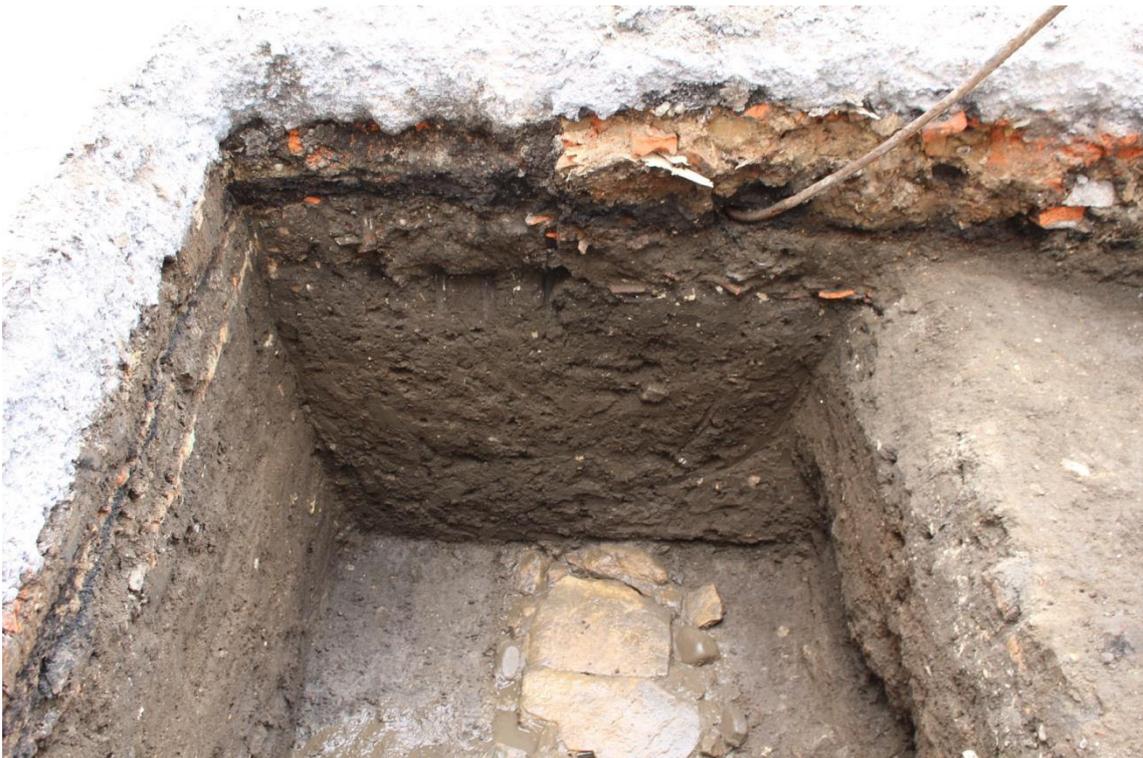
Sondeo 4. Vista de los perfiles norte (arriba) y oeste (abajo) del sondeo excavado

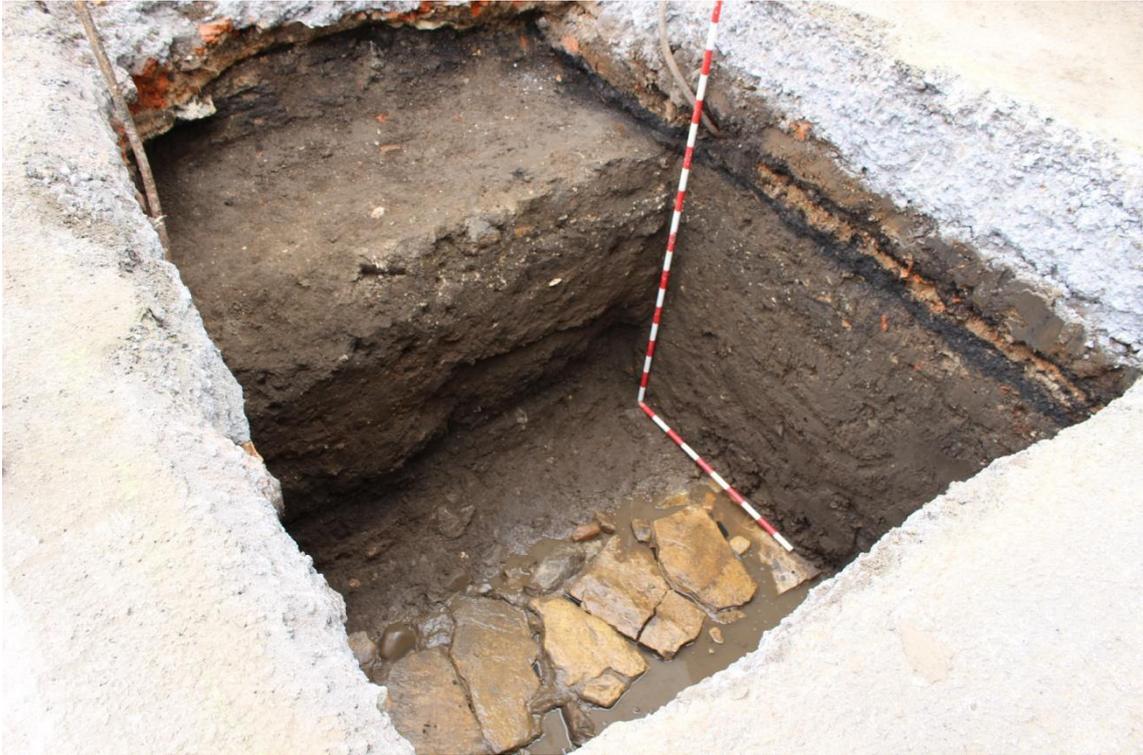
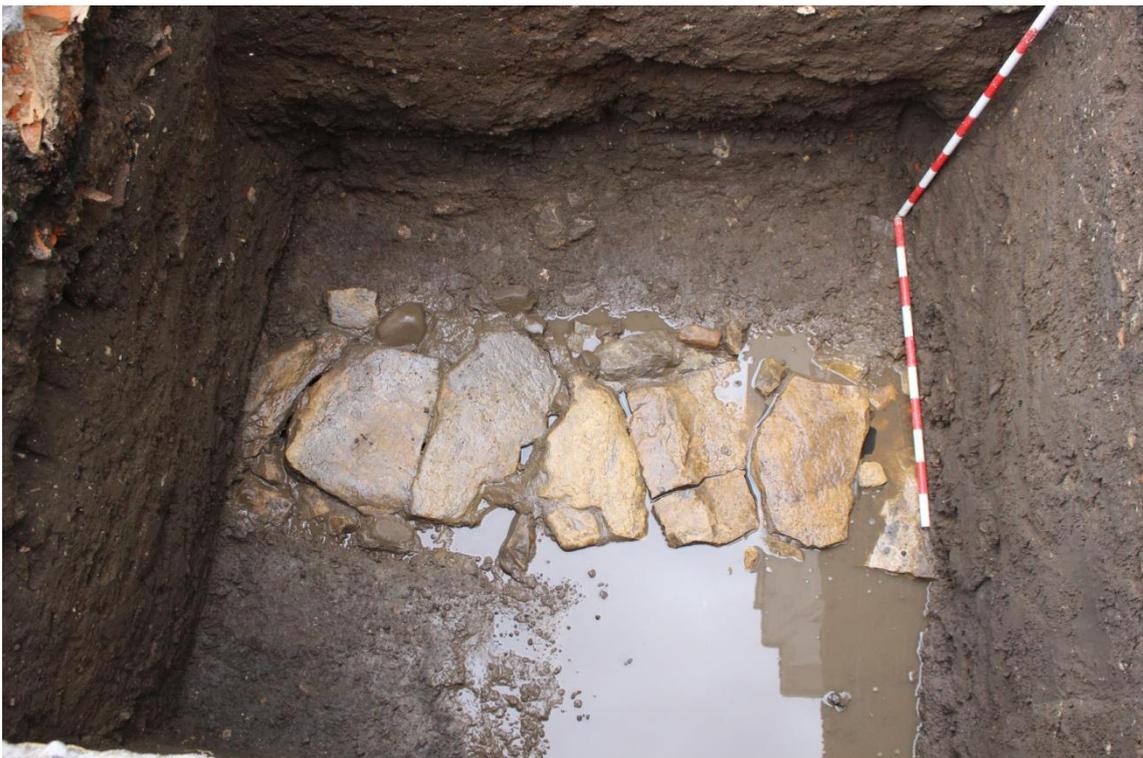
En contacto con este nivel se localizó, a una cota de -2,10 m con respecto al nivel del suelo actual, una estructura de con cubiertas de laja de dolomía de Bustiello y paredes de piedra (UE 4-8). Se trata de una estructura con un hueco interior de 28 cm de anchura y 18 cm de profundidad, que aún en la actualidad contiene agua en su interior, con una ligera inclinación de plano en dirección este-oeste. Esta circunstancia induce a su interpretación como una conducción de aguas limpias, no de evacuación de residuos. Analizando las características constructivas de la estructura, realizada en dolomía de las canteras de Bustiello, y las referencias históricas conocidas a la traída de aguas de Valparaíso a la villa avilesina entre finales del siglo XVI y principios del XVII a cargo de Gonzalo de la Bárcena, se puede establecer la hipótesis de que esta estructura esté relacionada con la mencionada obra de ingeniería hidráulica. Es interesante destacar un detalle constructivo particular: la existencia de unos entalles en algunas de las lajas de cubierta, que apuntan a su posible funcionalidad como tapas móviles para cuando fuera menester revisar el caudal de agua o limpiar el fondo de la conducción.

Sondeo 4. Vista general del sondeo y vista en planta de la estructura hidráulica

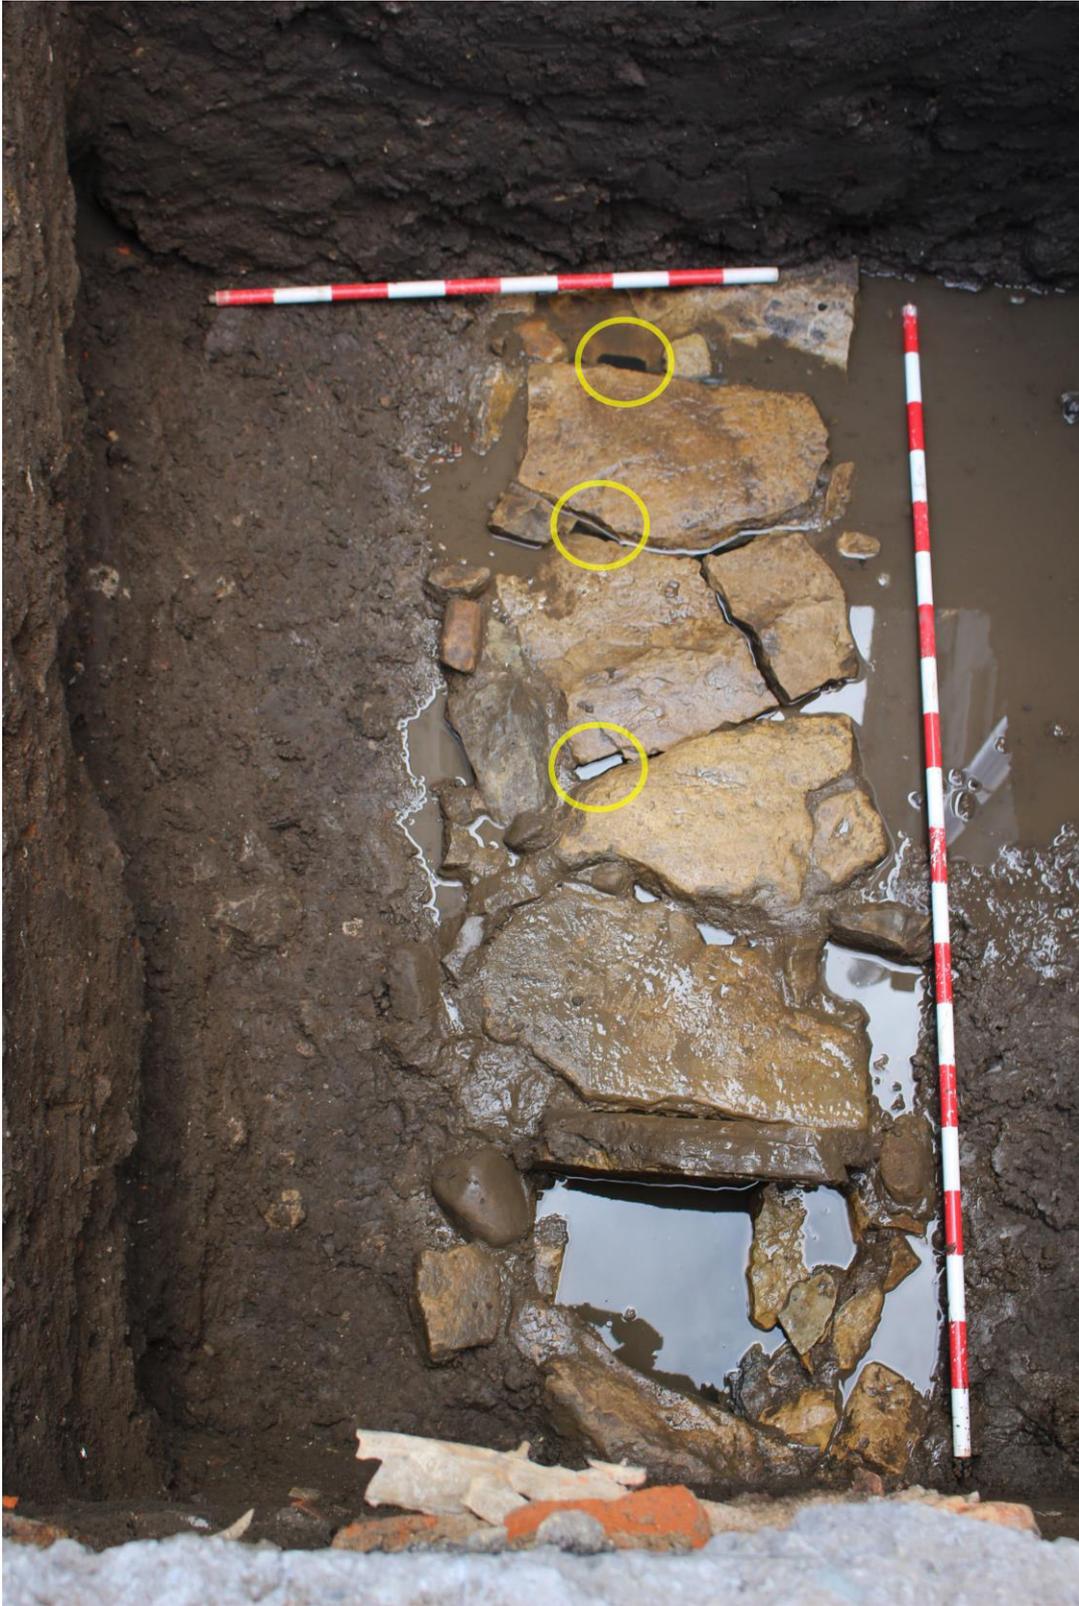
Sondeo 4. Vista de detalle de la estructura UE 4-8. Se señalan con círculo amarillo los entalles en las lajas de cubierta

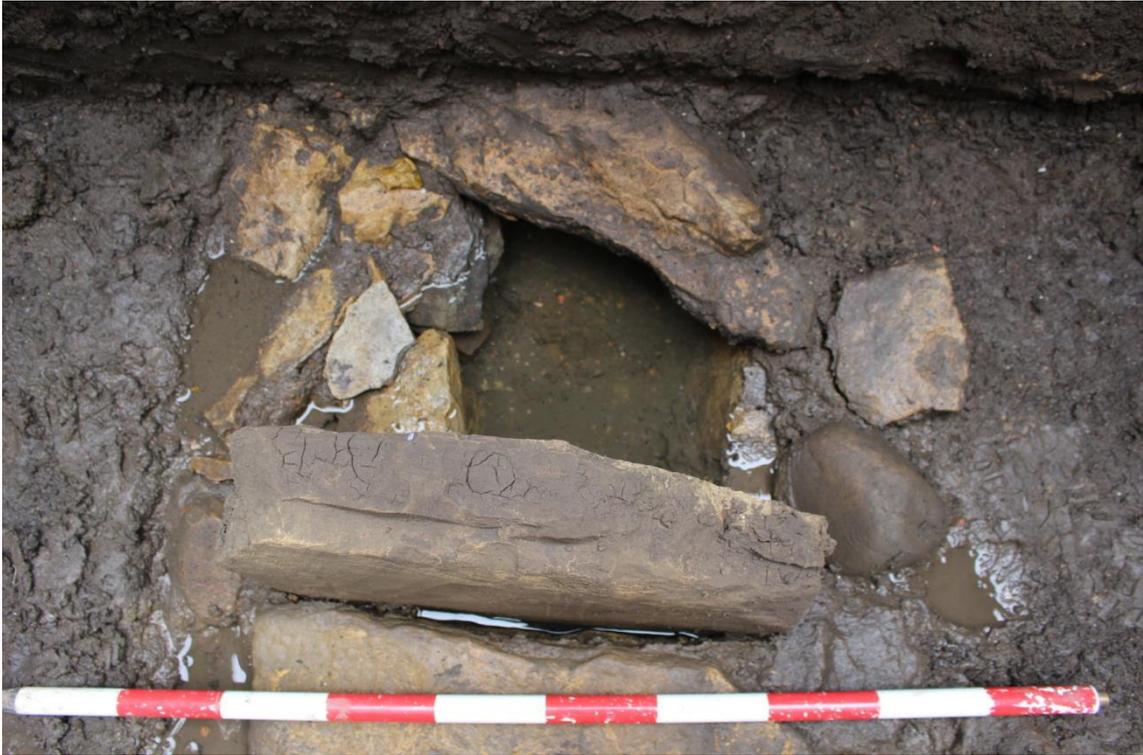
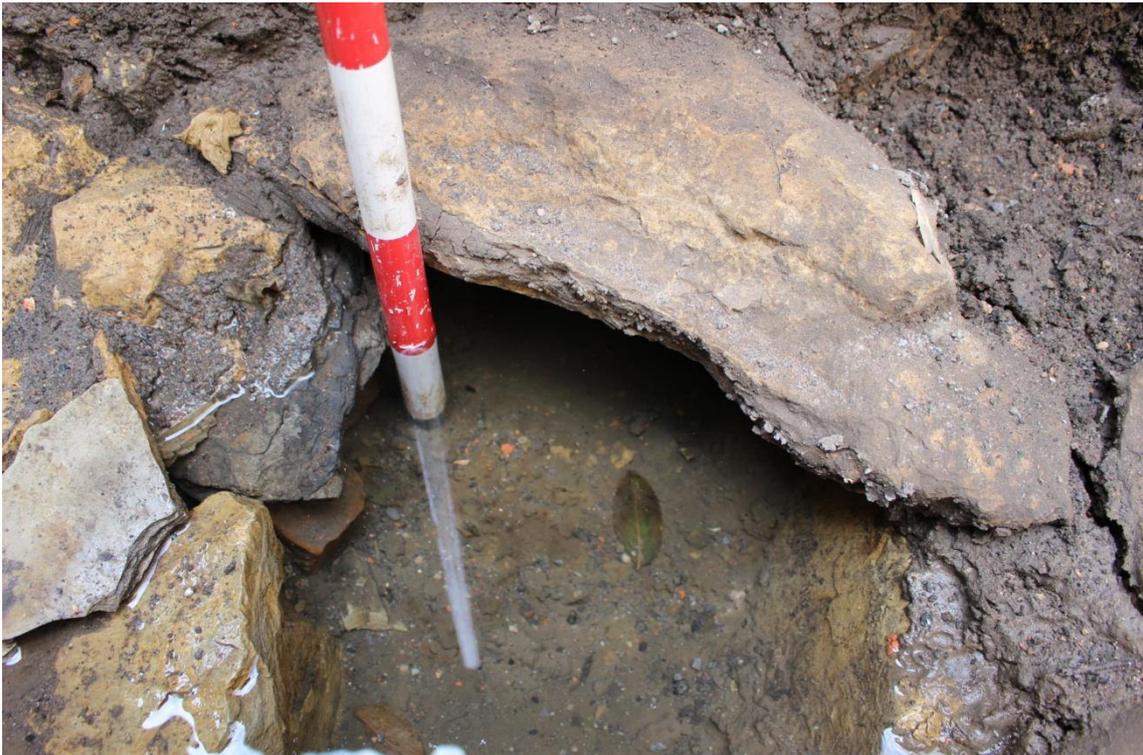
Sondeo 4. Interior de la estructura UE 4-8 tras la retirada de una de las lajas de cubierta. En el interior se observa la presencia de aguas limpias

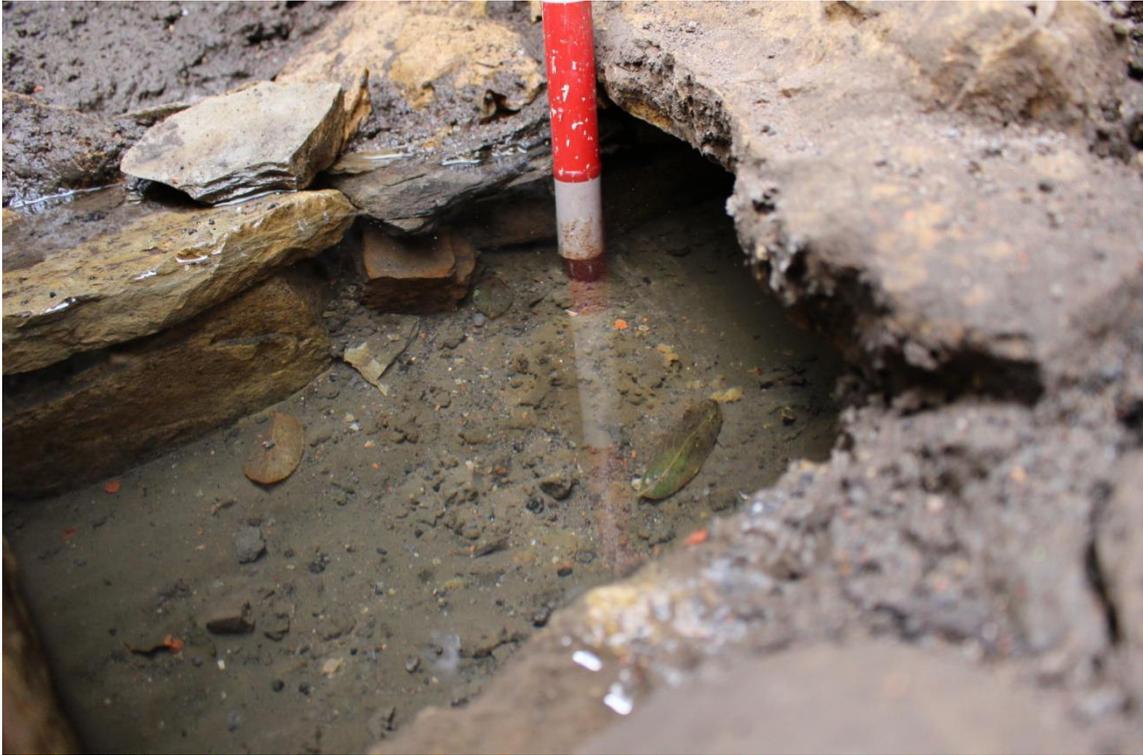
Sondeo 4. Detalle de las paredes laterales del la estructura UE 4-8

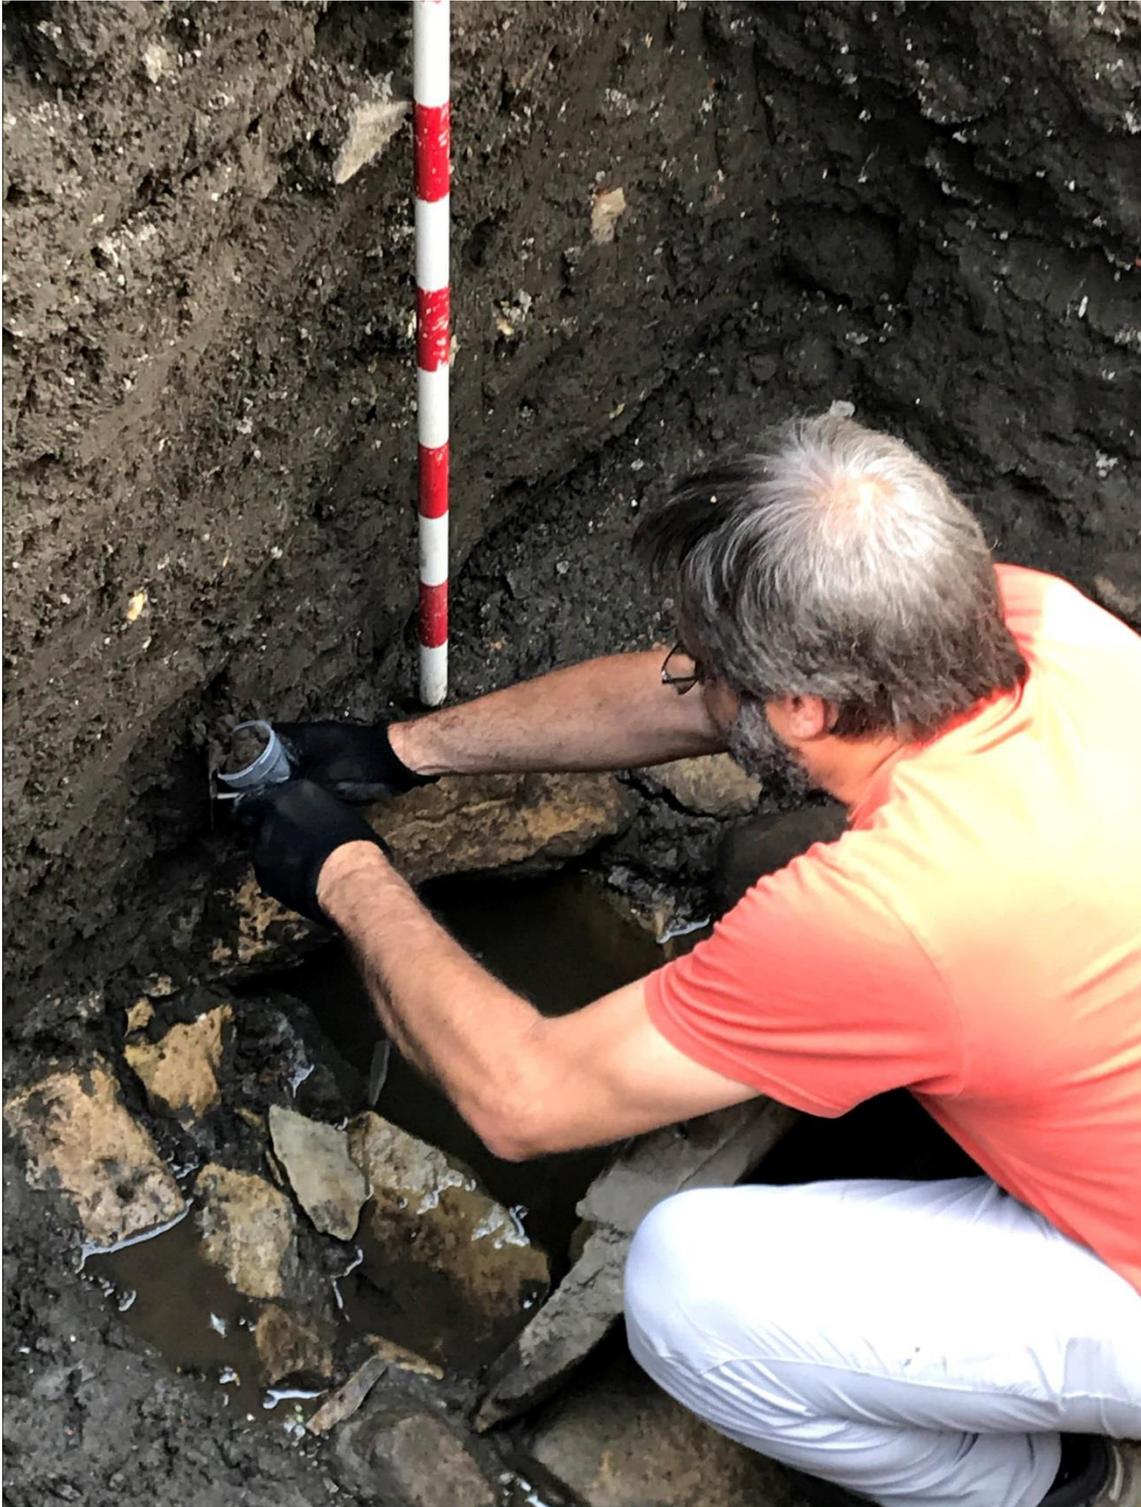
Trabajos de muestreo sedimentológico realizados en el corte oeste del sondeo 4

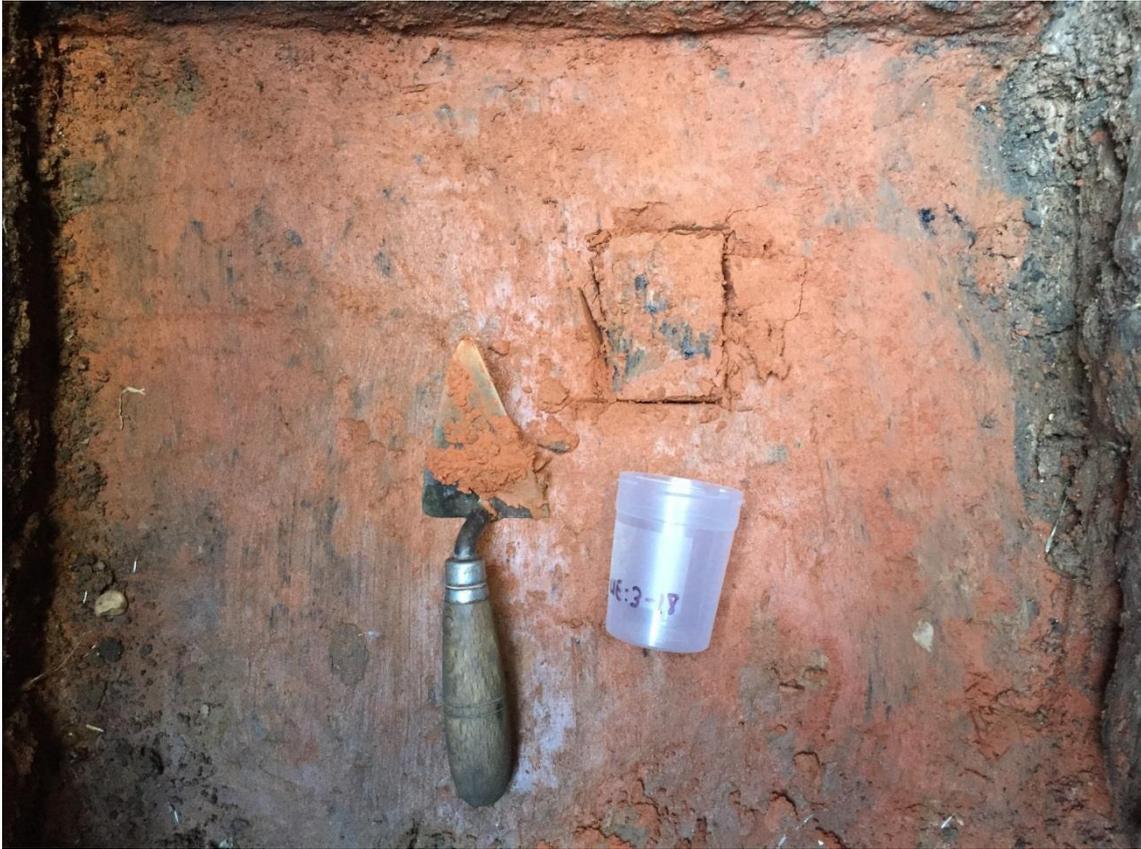
Detalle de los trabajos de recogida de muestras sedimentológicas en la base de la estratigrafía (Unidad Estratigráfica 3-18) del sondeo 3.

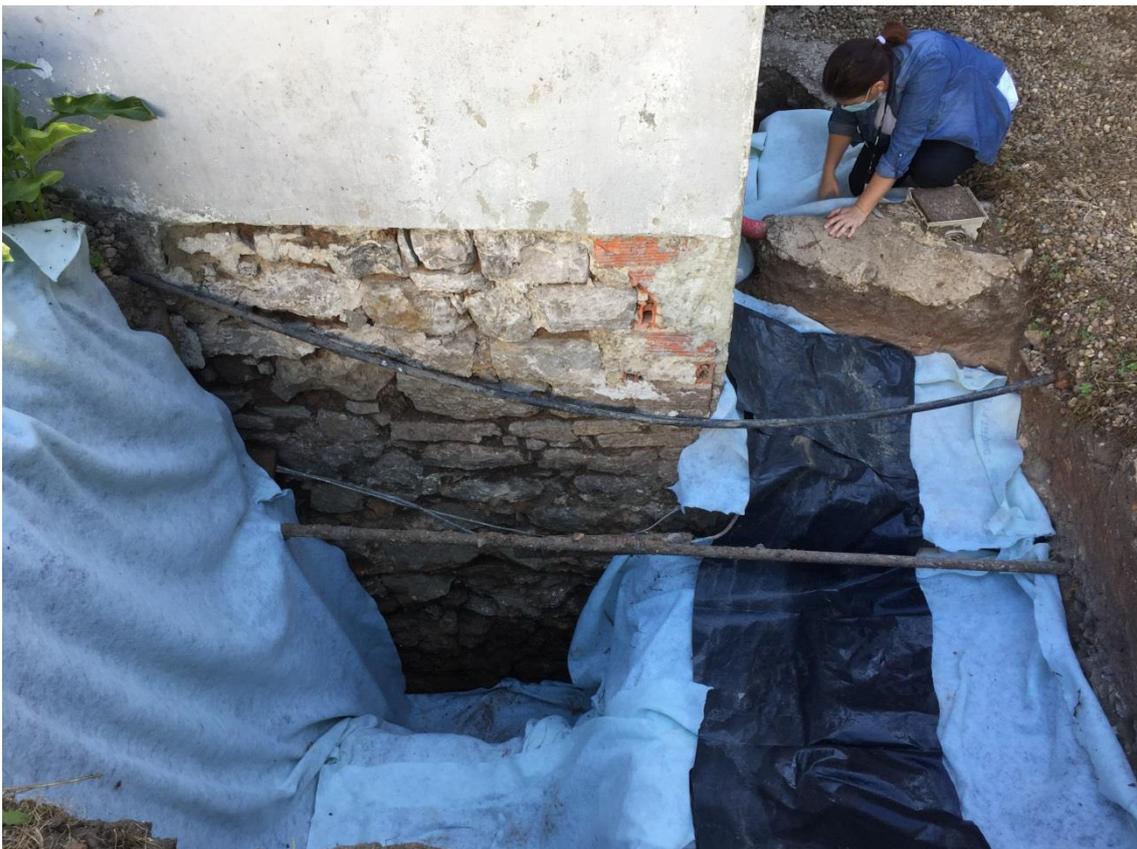
Trabajos de colocación de láminas de geotextil y de plástico negro galga en el sondeo 2

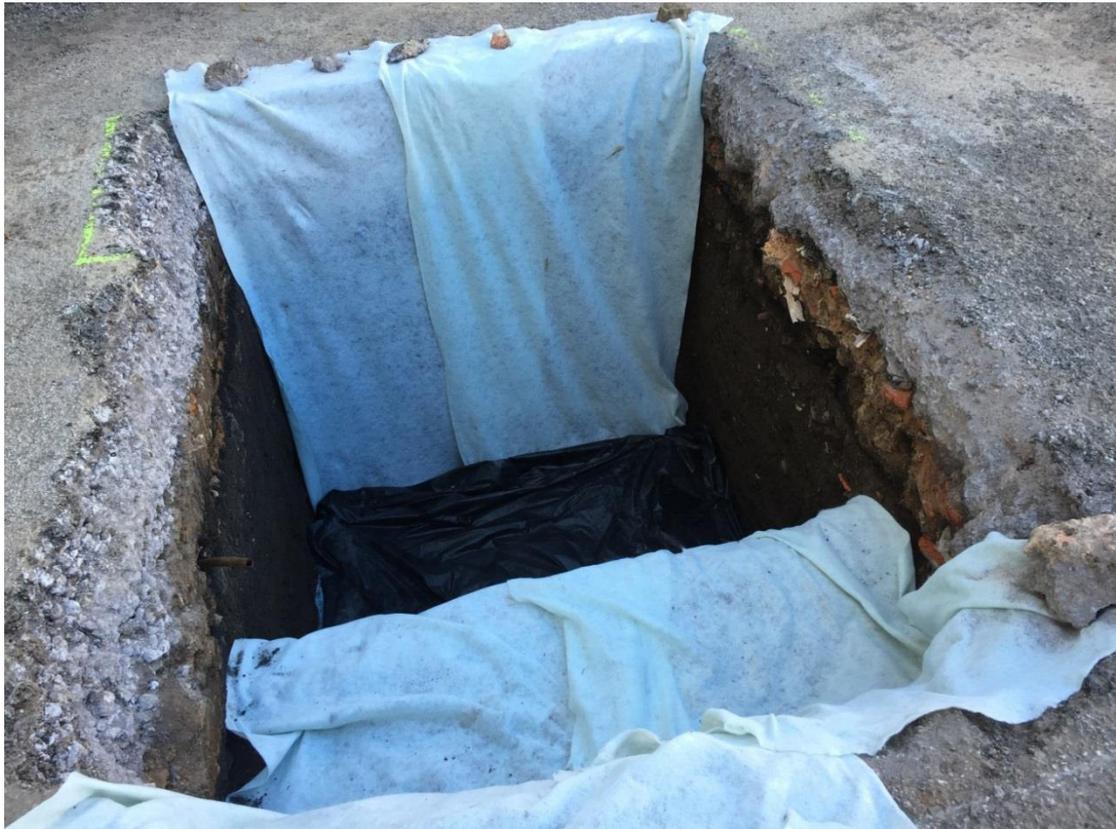
Proceso de colocación de láminas de geotextil y de plástico galga en el sondeo 4

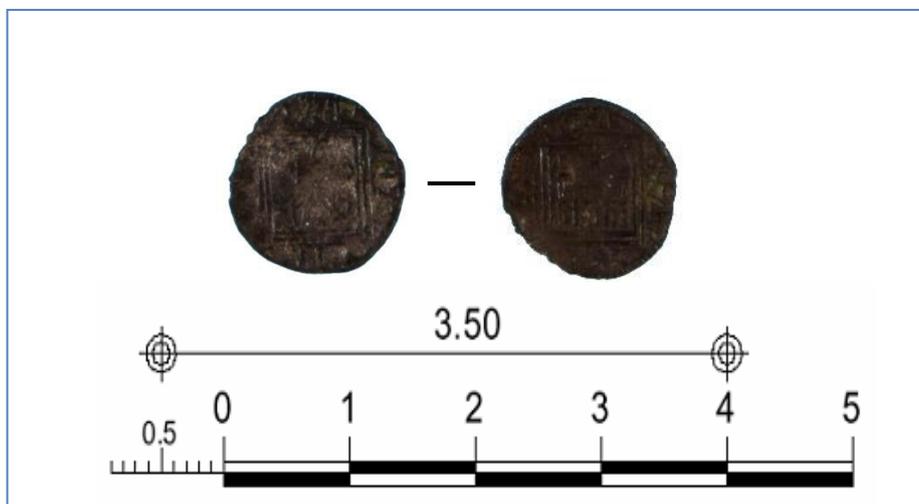
**UE. 2-17. Noven de Alfonso IX (1188-1230). Plata aleada con bronce.**

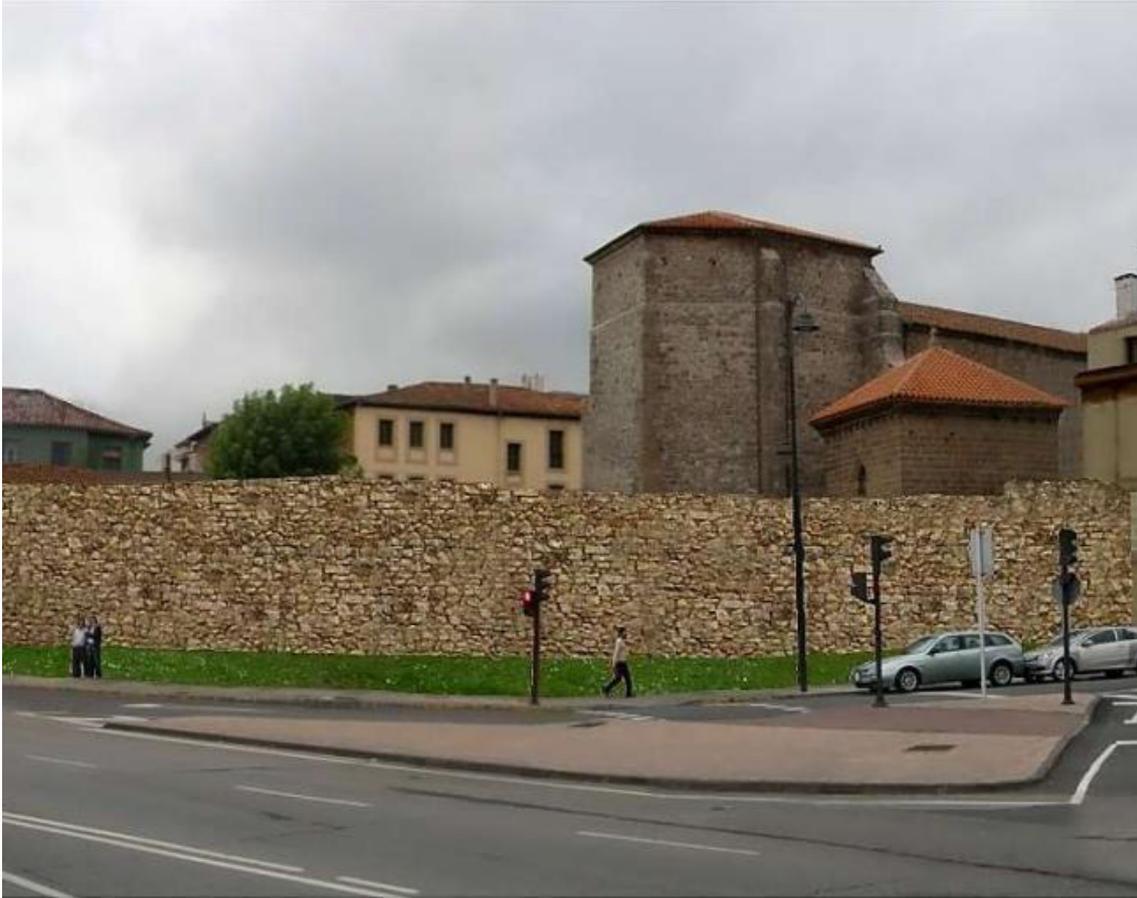
La intervención arqueológica ha permitido documentar que en este tramo 1 correspondiente en la calle de El Muelle se conserva el alzado de la muralla tal y como se propone en esta infografía de restitución hipotética (Fuente: La Nueva España, 8 de mayo de 2015)

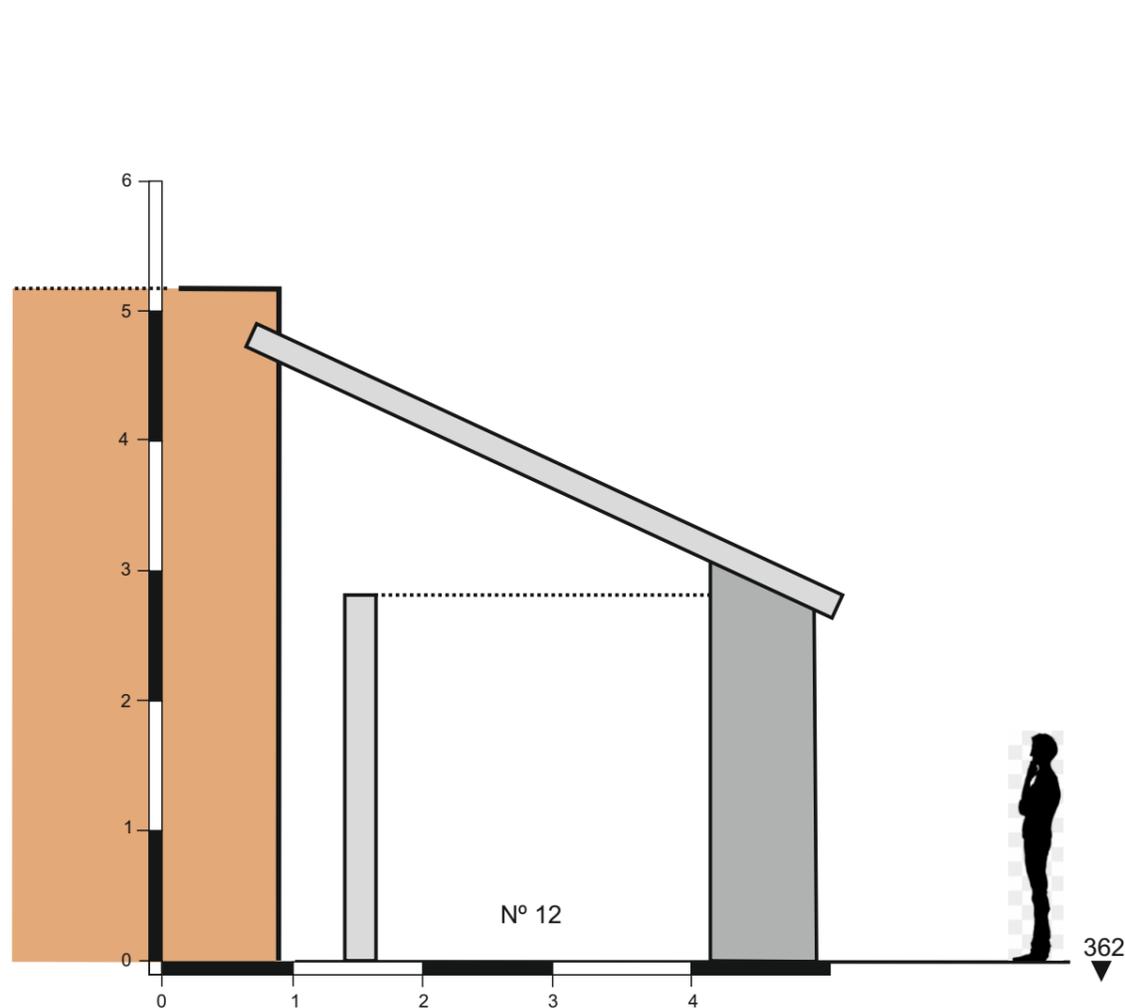
**PERFIL 1:** EDIFICIO ADOSADO EXTRAMUROS. LIENZO EXTERNO DE LA MURALLA Y SECCIÓN DEL SOLAR N° 12 DE LA CALLE DE LA MURALLA (SONDEO ARQUEOLÓGICO 1).

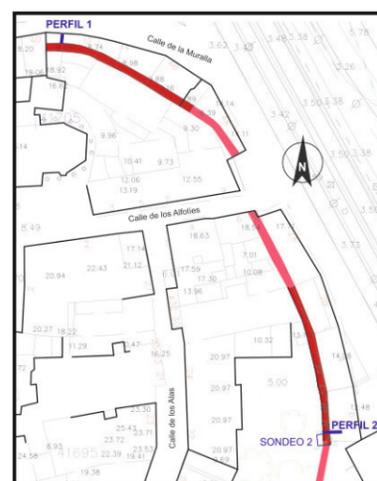
**PERFIL 2.** EDIFICIO ADOSADO EXTRAMUROS. LIENZO INTERNO DE LA MURALLA, SONDEO ARQUEOLÓGICO 2 Y SECCIÓN DE LA VIVIENDA N° 6 EN LA CALLE DE LA MURALLA
