# PROYECTO DE ESTUDIO HISTÓRICO- ARQUEOLÓGICO Y EXCAVACIÓN ARQUEOLÓGICA DEL TRAMO NORORIENTAL DE LA MURALLA DE AVILÉS

## MEMORIA ARQUEOLÓGICA

**CASTRUM. ARQUEOLOGÍA, RESTAURACIÓN Y GESTIÓN CULTURAL SL**

**Septiembre 2020**

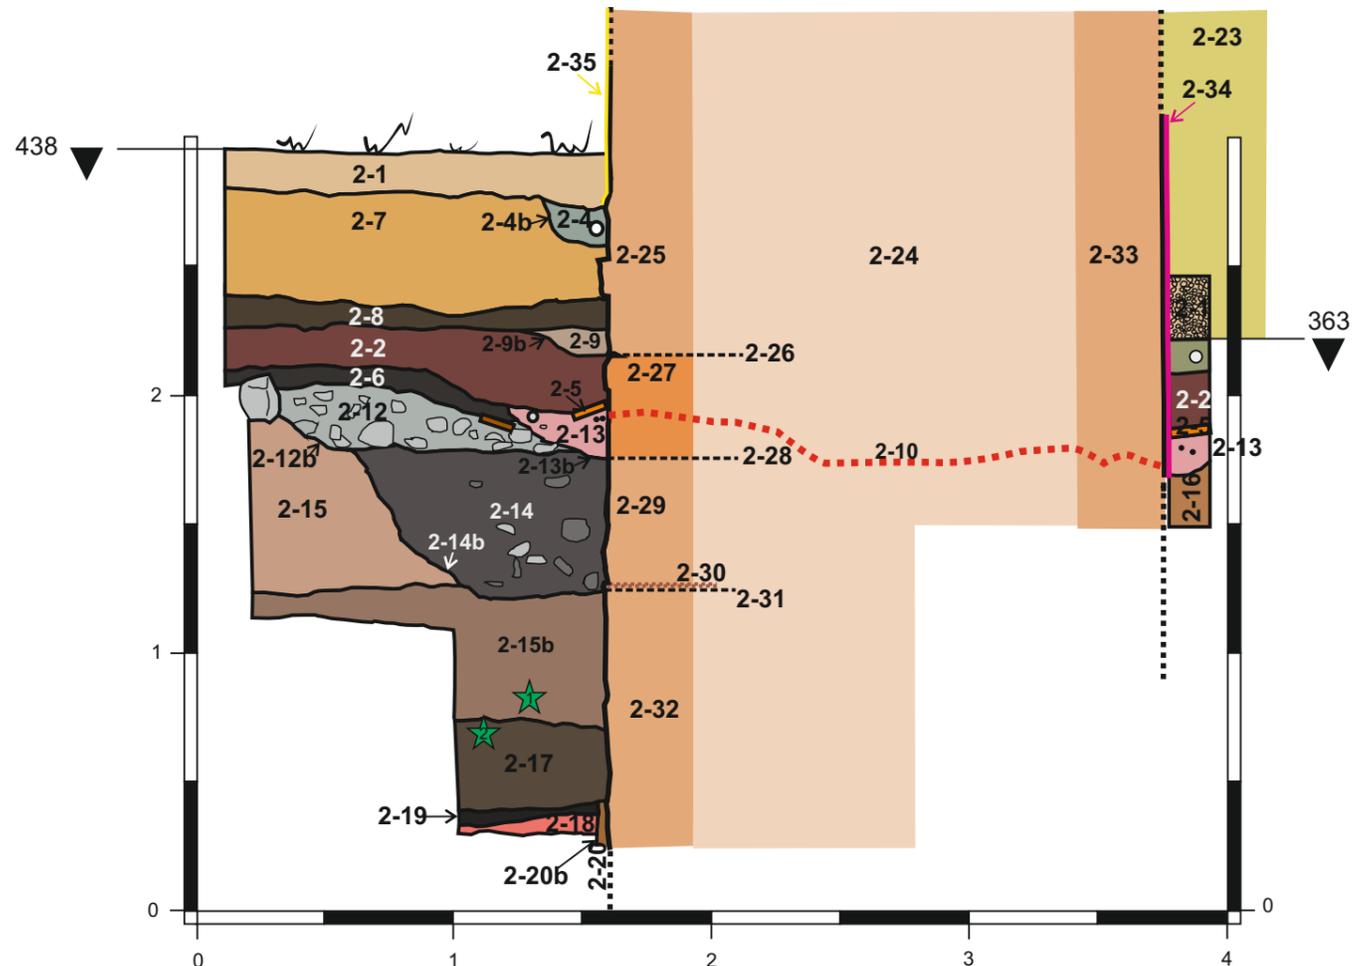
PERFIL ESTRATIGRÁFICO NORTE DEL SONDEO ARQUEOLÓGICO 2

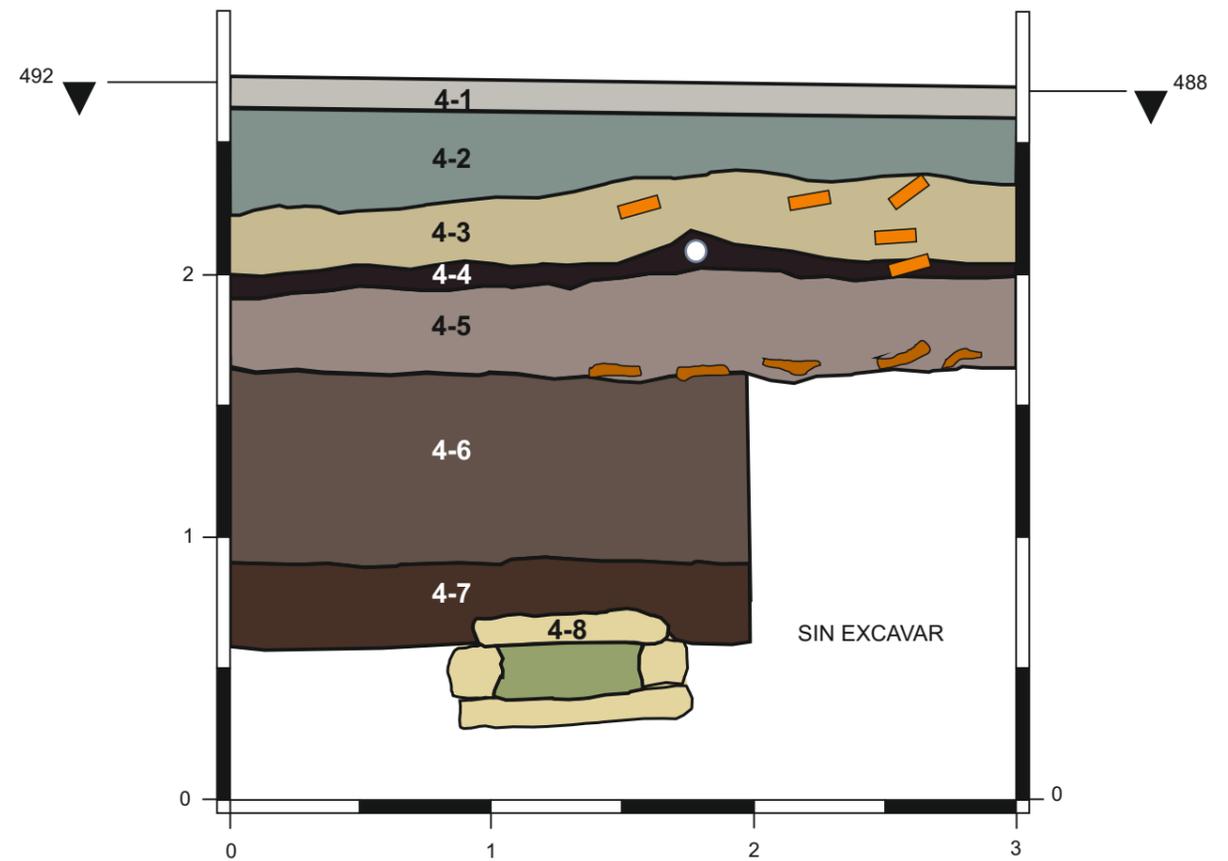
PERFIL ESTRATIGRÁFICO OESTE DEL SONDEO ARQUEOLÓGICO 4
