FICHAS ETNOGRÁFICAS: HORREOS Y PANERAS

DENOMINACIÓN DEL EDIFICIO HORREO
 SUBCONJUNTO MIRANDA (SANTO DOMINGO)
 TITULARIDAD PRIVADA ÚNICA

POSTAL	MIRANDA, Nº 106	BARRIO	
NÚCLEO POBLACIÓN	MIRANDA	PARROQUIA	MIRANDA
I.P.A.A.			
GEOGRÁFICA-S.I.G.

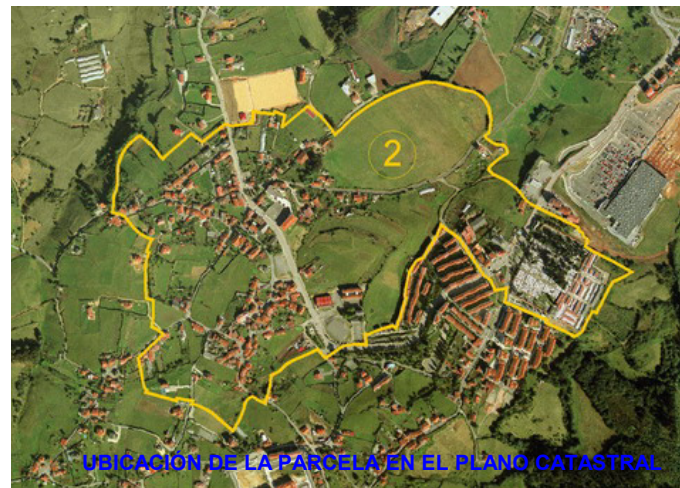
REFERENCIACIÓN DE ENTORNO

MAL ESTADO DE CONSERVACIÓN
 ELEMENTOS CONSTRUCTIVOS AGOTADOS.
 SE APRECIA LA INSERCIÓN DE CHIMENEA DEBIDO A NUEVOS
 USOS DISTINTOS AL ALMACENAJE Y SECADO DE PRODUCTOS
 AGRÍCOLAS.
