FICHAS ETNOGRÁFICAS: HORREOS Y PANERAS

DENOMINACIÓN DEL EDIFICIO PANERA

SUBCONJUNTO SAN CRISTOBAL

POSTAL	BASTIÁN, Nº 8	BARRIO	
NÚCLEO POBLACIÓN	SAN CRISTOBAL DE ENTREVIÑAS	PARROQUIA	ENTREVIÑAS
I.P.A.A.			
GEOGRÁFICA-S.I.G.

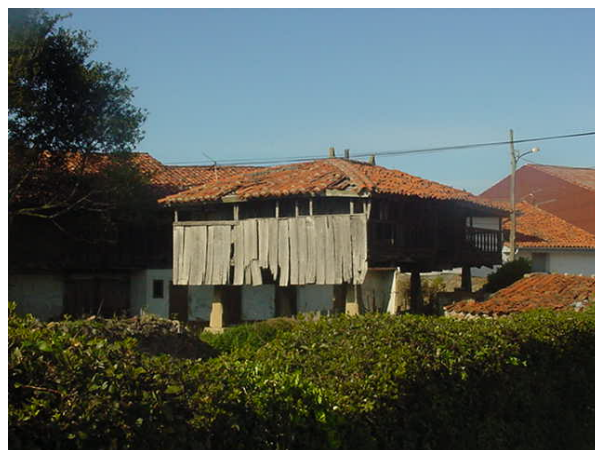
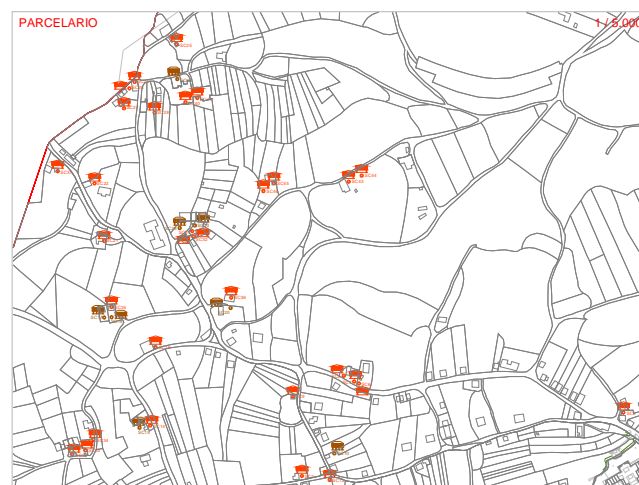
REGULAR ESTADO DE CONSERVACIÓN.  
 ENTABLONADO DE BAJA CALIDAD, CONSTRUIDO CON LA  
 ARTESANÍA DE LAS BALAUSTRAS DE LAS BARANDILLAS.  
 PARTE INFERIOR LIBRE.

ESTADO GLOBAL	MEDIO
APROVECHAMIENTO	ELEMENTO CARENTE DE APROVECHAMIENTO URBANÍSTICO
INTERVENCIONES DE GENERAL APLICACIÓN	+

Interv. de general aplicación: Conservación y Mantenimiento, Consolidación y Reparación, Restauración y Recuperación
